# Экспертиза качества монтажных кровельных работ

Экспертиза дефектов монтажных кровельных работ[]

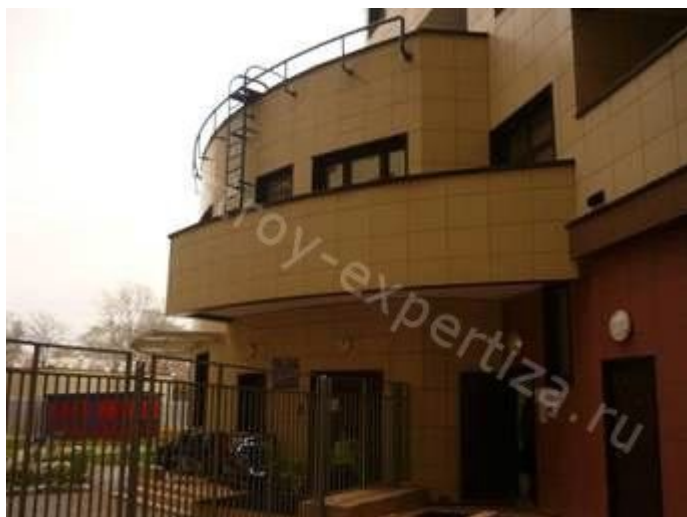
Фото 1

- при осмотре гидроизоляционного ковра кровли зафиксированы многочисленные участки с выполненными ремонтными работами, с наличием заплаток (фото 1, 2, 6 - 8), что может свидетельствовать о наличии дефектов кровли на момент ввода в эксплуатацию.
- водосточные воронки, установленные в железобетонном покрытии, не обеспечивают полного отвода воды через водосток. При осмотре в помещениях коридора 2-го этажа детского сада водоприемных чаш внутреннего водостока зафиксировано наличие влаги, потеки и замачивания ограждающих конструкций атмосферными осадками (см. фото 17 - 19).

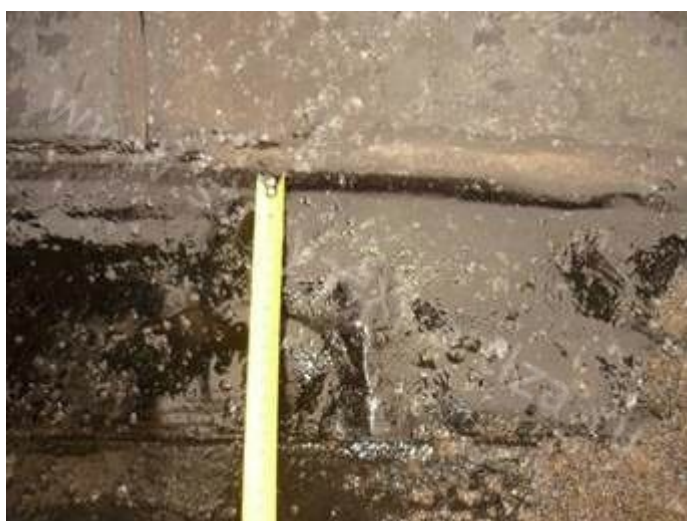
Фото 3

- на вскрытых участках примыкания гидроизоляционного ковра к парапету зафиксировано отсутствия сцепления гидроизоляционного ковра с основанием, наличие волн и отслоений (см. фото 3, 5, 6), что является грубым нарушением нормативных требований;

Согласно СНиП 3.04.01-87 «Изоляционные и отделочные покрытия», пункт 2.46, таблица 7: «2.46. Пузыри, вздутия, воздушные мешки, разрывы, вмятины, проколы, губчатое строение, потек и наплывы на поверхности покрытия кровель и изоляции не допускаются».

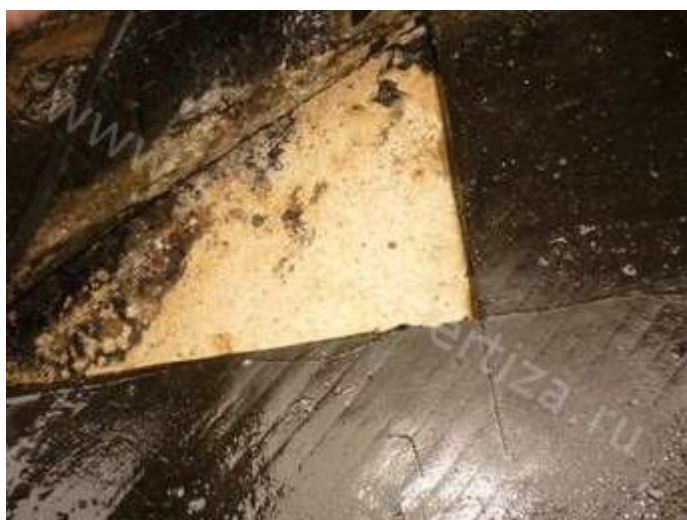
Фото 4

- на примыкании кровли к парапету (см. фото 4 - 6);
- на участке производимых ранее ремонтных работ гидроизоляционного ковра кровли (см. фото 7 - 14);
- произведена фотофиксация вскрытых участков, отбор образцов утеплителя и инструментальные замеры толщины многослойной кровли.

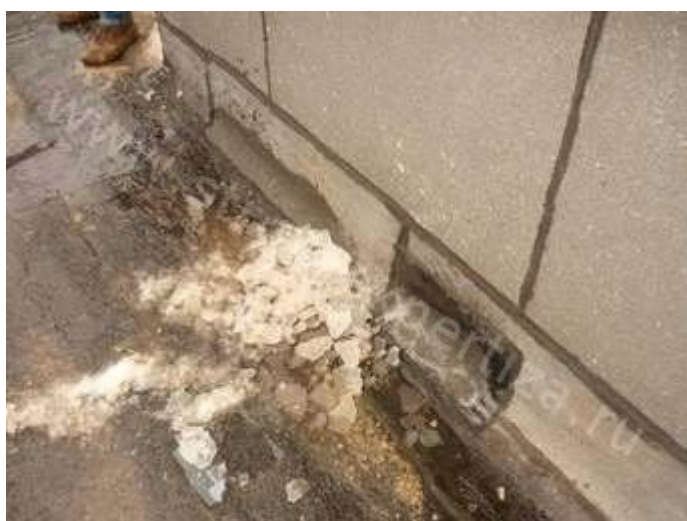
Фото 15

Кроме этого, в результате осмотра зафиксировано наличие многочисленных следов залива отделочного покрытия стен 2-го этажа (см. фото 15, 22 - 24) и следы протечек на потолочных панелях подвесного потолка системы «Армстронг» (см. фото 17), что также свидетельствует о наличии протечек кровли в процессе эксплуатации помещений детского сада.

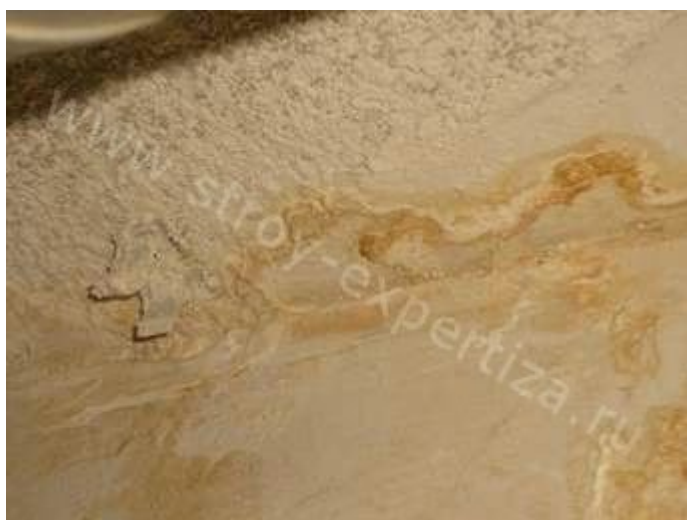
Фото 16

Экспертом произведен осмотр и фиксация на цифровую камеру дефектов в виде протечек внутри помещений (коридоров) здания детского сада (см. фото 16 - 25). При осмотре выявлены следы замачивания отделочных покрытий стен и потолков в коридоре 2-го этажа детского сада. На участке прокладки внутреннего водостока в железобетонной плите покрытия зафиксировано наличие влаги на внутренней поверхности ж/б плиты (см. фото 18, 19), скопление воды на потолочных панелях подвесного потолка системы «Армстронг», что свидетельствует о наличии протечек кровли в процессе эксплуатации помещений детского сада.
