Выполнить экспертизу дефектов покрытия профилей конструкции и швов[]

Строительное диагностическое обследование качества работ[]

При диагностическом обследовании здания торгового центра на предмет соответствия качества выполненных работ действующим нормативным требованиям, зафиксировано следующее:

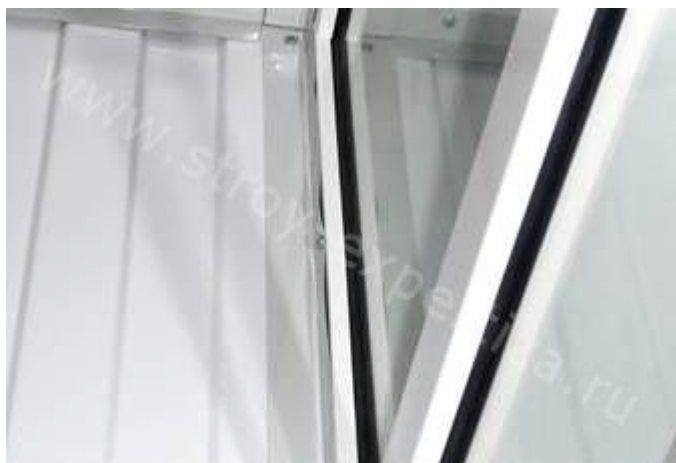
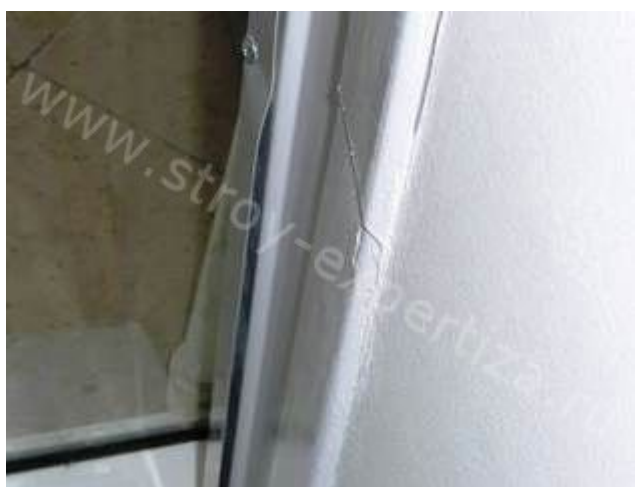
- деформации нащельников отделочного профиля в процессе монтажа (фото 1, 2);
- провис открывающихся элементов дверей, составляющий до 10 мм (фото 3);
- монтаж плинтусов выполнен с нарушениями, зафиксированные зазоры между плинтусом и стенами соответствуют от 5 мм до 23 мм (фото 4 - 6);
- плотные примыкания наличников к дверным коробкам отсутствуют, зафиксированы щели до 11 мм (фото 7). Плотного крепления дверных коробок к основанию проемов нет;
- потолки типа «Армстронг» выполнены с отклонением монтажа каркаса от вертикальной и горизонтальной плоскостей, геометрия в результате несоблюдения технологии разметки не выдержана. Зафиксированы многочисленные зазоры, отсутствие крепления профиля и провисания панелей (фото 8, 9);
- многочисленные растрескивания штукатурного слоя стен по вертикали (фото 10 - 12);

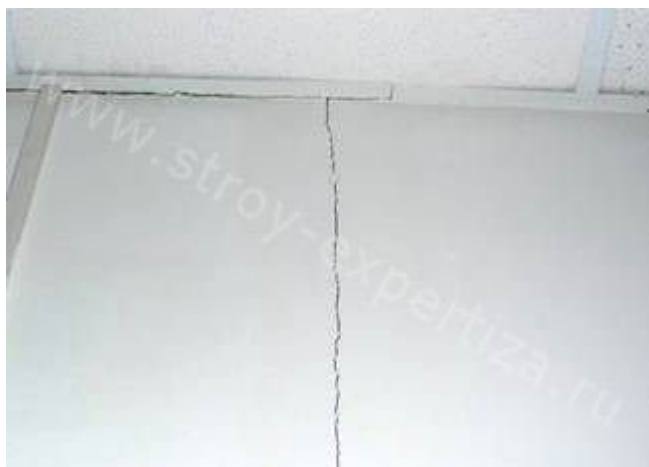
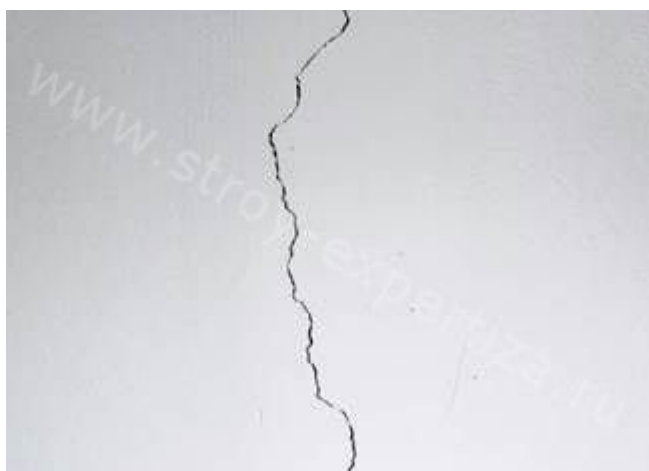
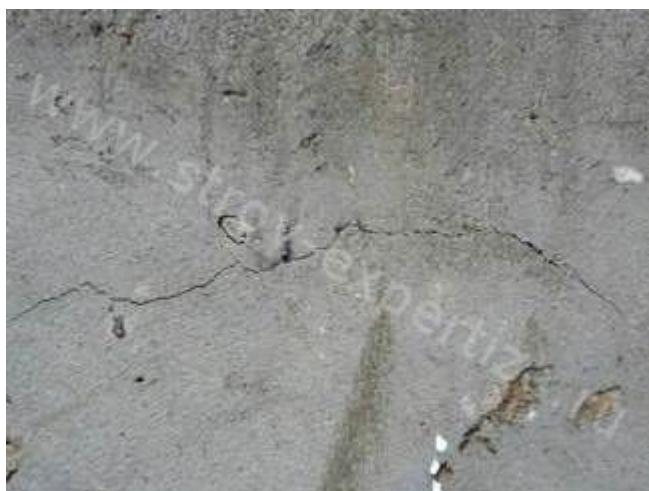
Согласно требованиям СНиП 3.04.01-87 «Изоляционные и отделочные покрытия». Не допускаются отслоения штукатурки, трещины, раковины, высолы, следы затирочного инструмента.

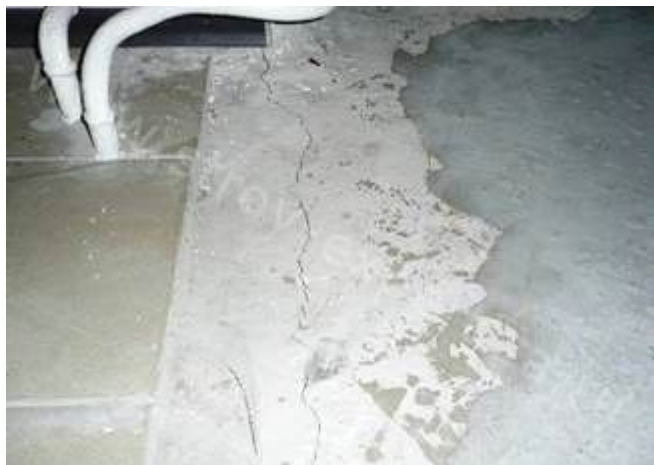
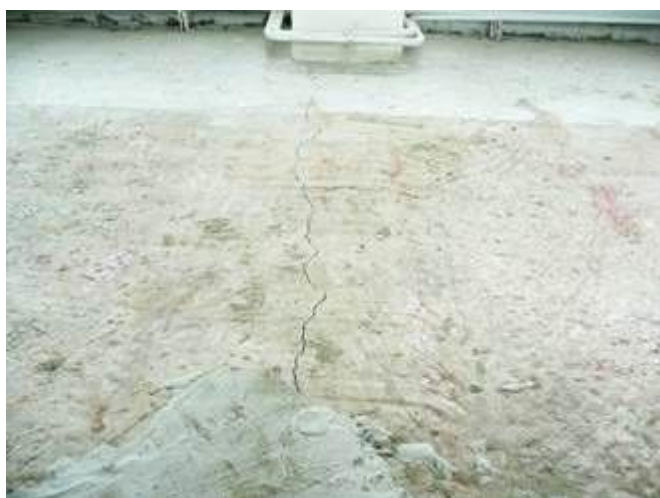
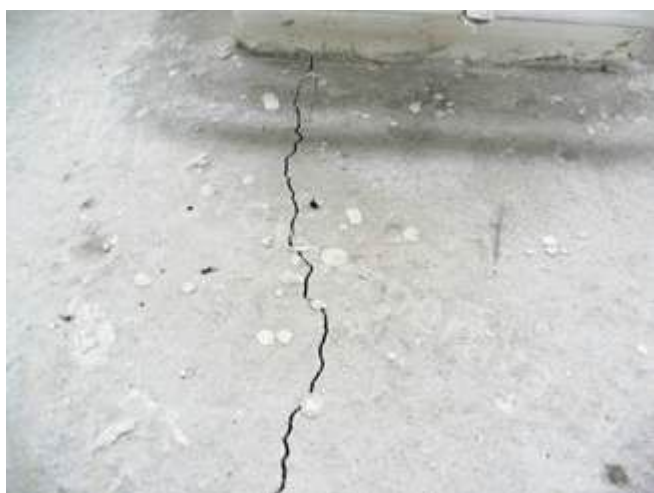
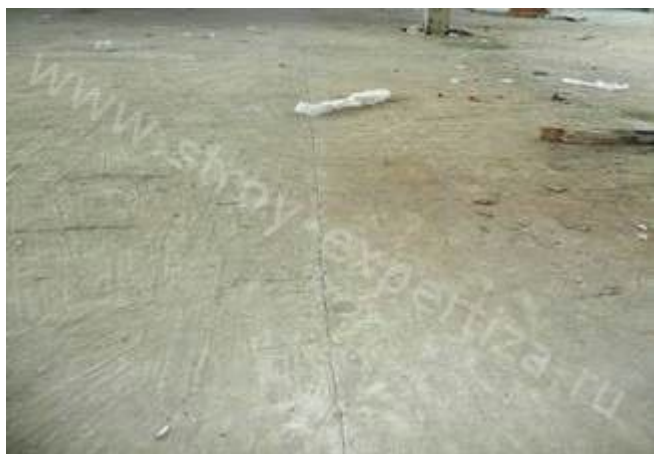
- зазоры между двухметровой рейкой и бетонным основанием под полы составляют до 30 мм;
- растрескивание стяжки перекрытий (фото 13 - 16);
- в помещении дебаркадера устройство полов выполнено без противопыльного покрытия;
- нарушение технологии выполнения сварочных работ, сварные швы выполнены с разрывами, наплывами, незащищены (фото 17, 18);

Данные виды дефектов согласно классификатору основных видов дефектов в строительстве и промышленности строительных материалов являются критическими или значительными.

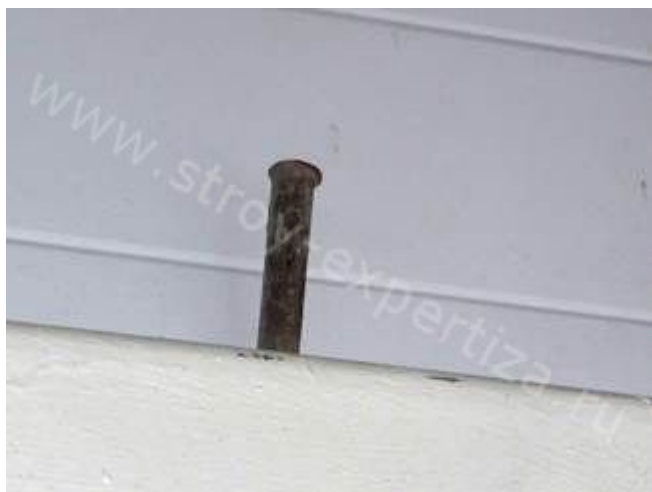
Фото 19

- металлический стержень, оставленный в металлоконструкции с целью выравнивания деформации при монтаже каркаса (фото 19);
- разрушение стяжки по линии сопряжения с наружными стенами, выполненными из сэндвич-панелей (фото 20);
- отсутствие монтажного шва оконного блока, отсутствие крепления элементов металлического профиля (фото 21);
- отсутствие болтового крепления, смещение конструкций относительно болтовых отверстий, полное или частичное отсутствие крепежа металлоконструкций каркаса здания (фото 22 - 25);

Данные виды дефектов согласно классификатору основных видов дефектов в строительстве и промышленности строительных материалов являются критическими или значительными.

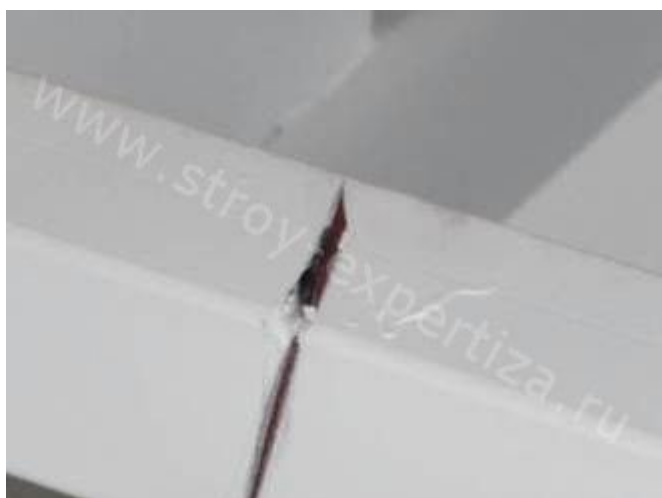
Фото 26

- механическое разрушение металлоконструкции раскоса (фото 26);
- при вскрытии нащельников оконных блоков их ПВХ профилей, зафиксировано отсутствие

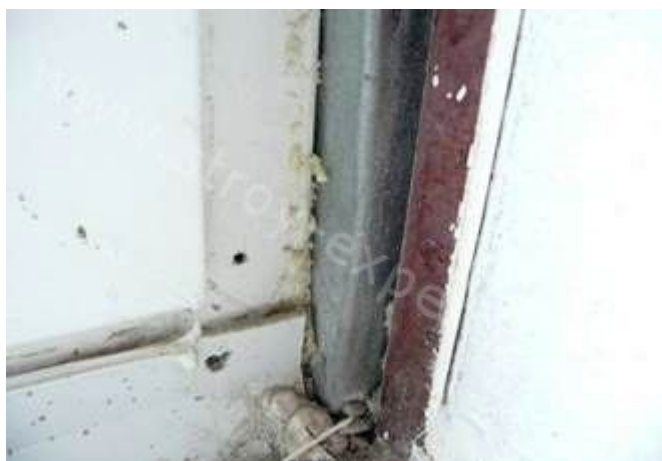
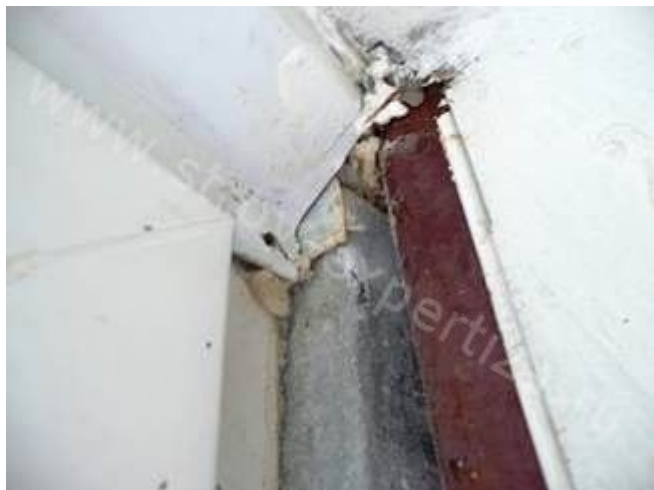
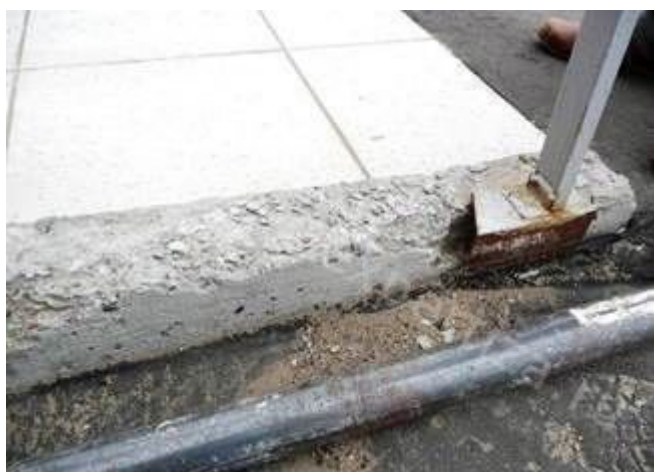
монтажного шва, примыкание металлоконструкций друг к другу, что прогнозирует наличие «мостика холода» с возникновением обильного конденсата на оконных заполнениях (фото 27 - 29);

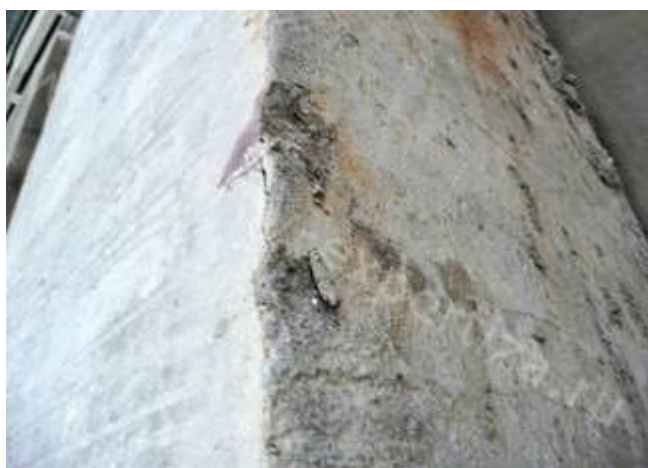
Φoto 30

- бетонные конструкции имеют повсеместные разрушения защитного слоя бетона с обнажением арматуры (фото 30);

Данный вид дефекта согласно классификатору основных видов дефектов в строительстве и промышленности строительных материалов является значительным.

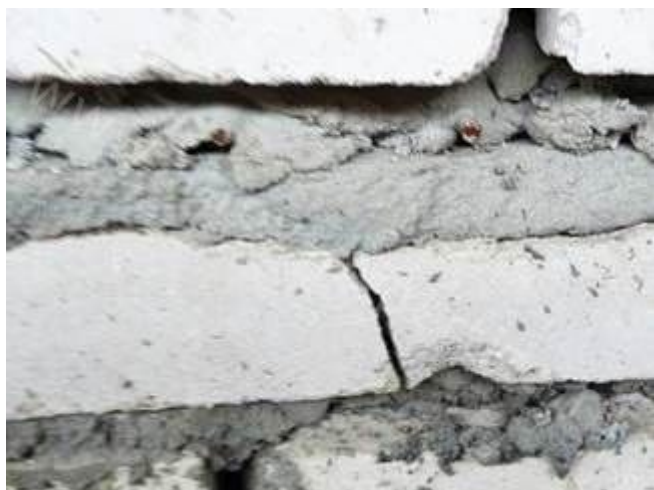
Фото 31

- на отдельных участках кирпичной кладки, выполненной из силикатного кирпича, зафиксированы трещины и отбитости на поверхности изделий (фото 31);

Данный вид дефекта согласно классификатору основных видов дефектов в строительстве и промышленности строительных материалов является критическим.

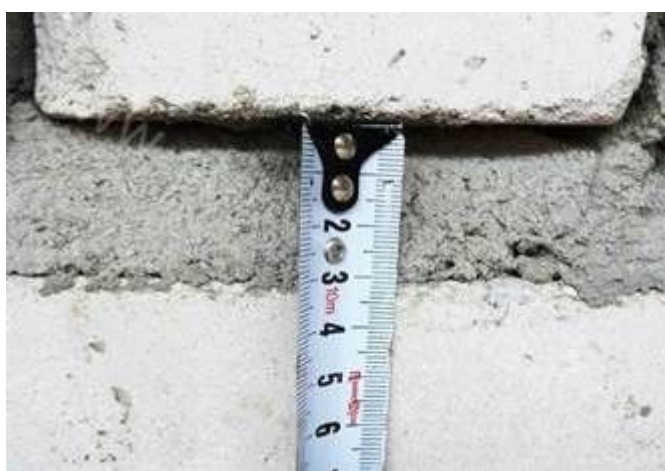
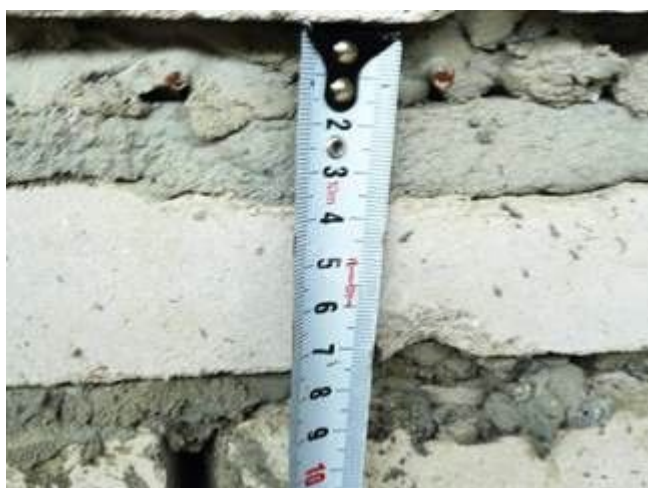
- на участках кладки из керамического кирпича (фото № 32, 33) зафиксирована толщина горизонтальных швов до 35 мм, вертикальных швов до 15 мм;
- некачественное заполнение горизонтальных и поперечных вертикальных швов кладки из силикатного кирпича (фото № 34 - 36);

Данный вид дефекта согласно классификатору основных видов дефектов в строительстве и промышленности строительных материалов является критическим.

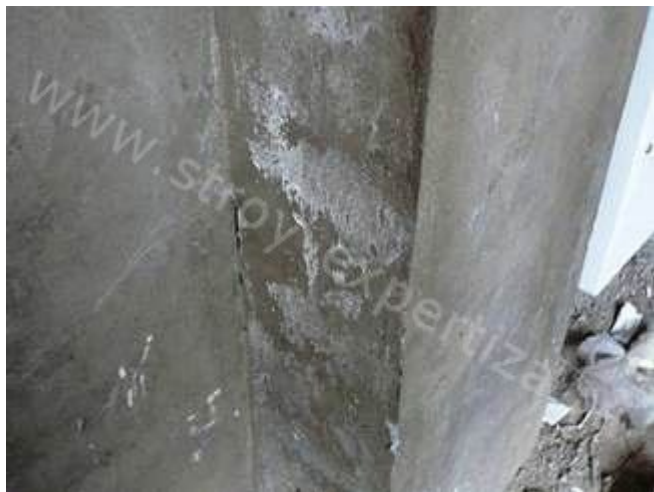
Φοτο 37

- отсутствие изделий кирпича с частичным разрушением кладки;
- оштукатуренные поверхности железобетонных конструкций имеют на поверхности множественные высолы (фото 37);
- металлоконструкции, представляющие собой металлический профиль, имеют прогрессирующие проявления коррозии (фото 38);

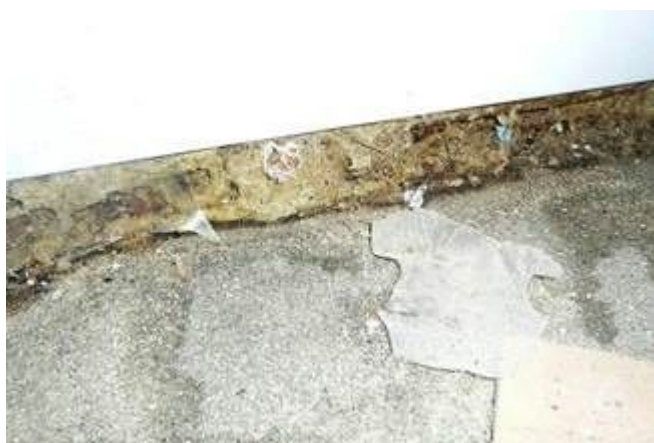
Φοτο 39

- сушка покрытия или его термообработка;
- отсутствие защиты теплоизоляционного слоя сэндвич-панелей металлическим профилем и предусмотренным требованиями нормативно-технических документов изоляционным слоем способствует проникновению влаги к теплоизоляции и ее разрушению (фото 39);

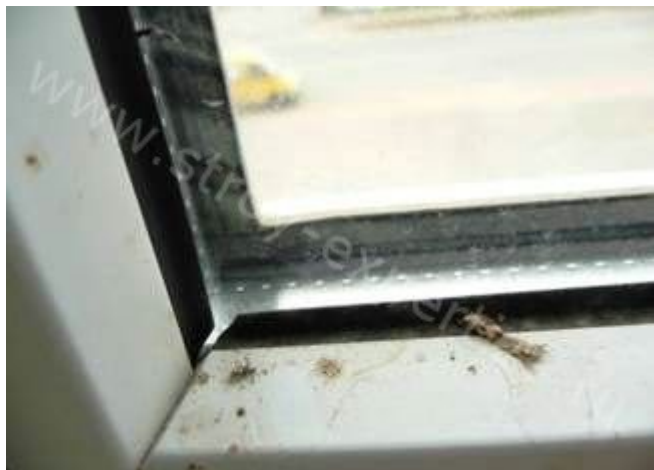
Фото 40

- уплотняющие прокладки не имеют прочного крепления к основанию, зафиксированы нестыковки уплотнителя, что дает возможность атмосферной влаге беспрепятственно проникать внутрь помещения (фото 40);

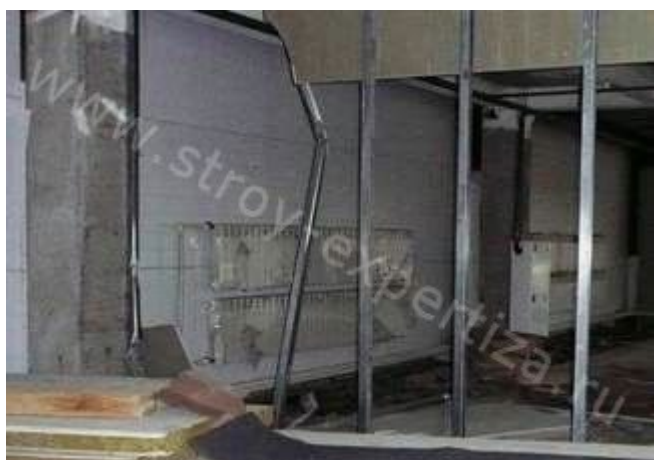
Фото 41

- механическое разрушение металлического ограждения (фото 41);
- при осмотре кровли зафиксировано участки застоя воды (фото 42). Водосток выполнен с недостаточным уклоном. Колпаки водоприемных воронок не закреплены, местами не установлены;

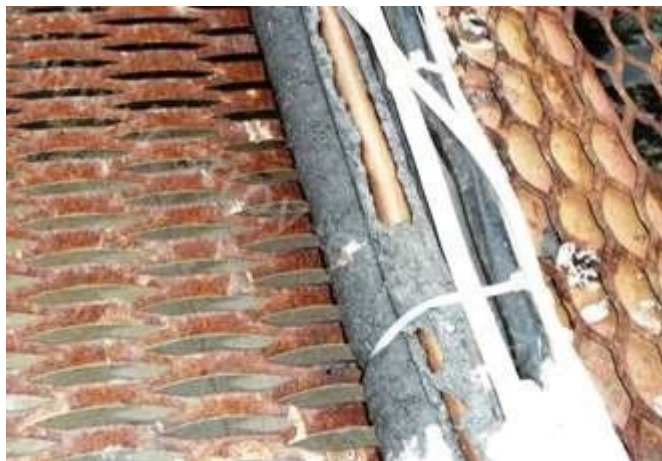
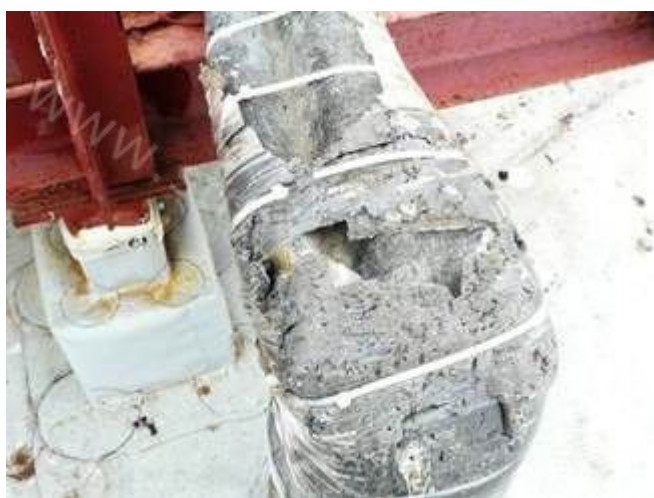
- полное разрушение изоляционного покрытия трубопроводов крышной вентиляции (фото 43, 44);
- отсутствие крепежа прижимного профиля оконных блоков зенитных фонарей, выполненных из алюминиевого профиля (фото 45);

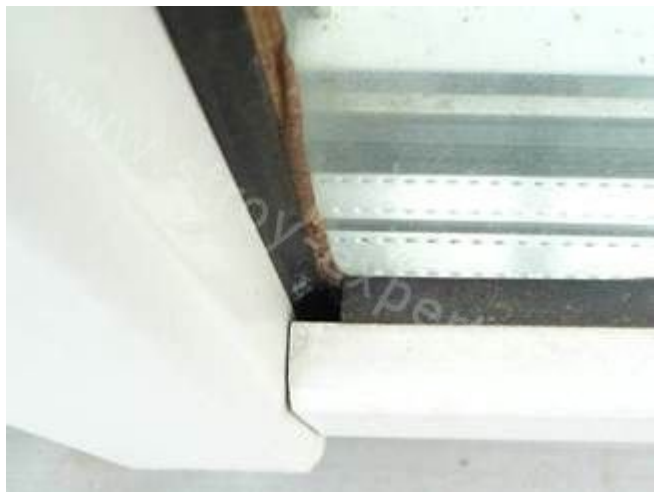
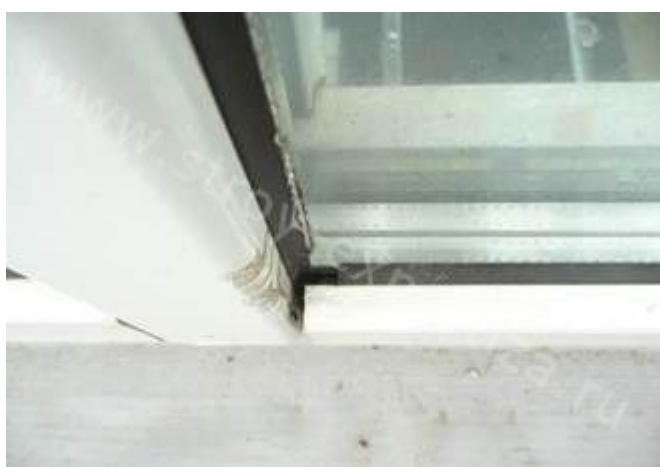
- уплотнитель стекол имеет порезы, разрывы, деформации, неплотности примыканий, выполнен не из единого элемента уплотнения в результате некачественного обмера конструкции профиля - зафиксированы повсеместные участки отсутствия уплотнителя (фото 46, 47);

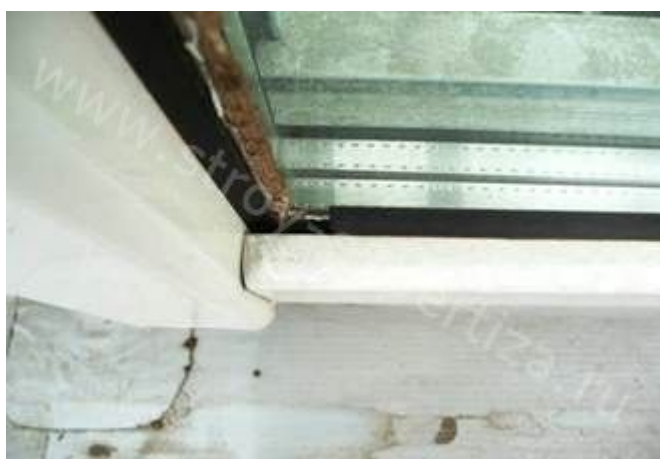
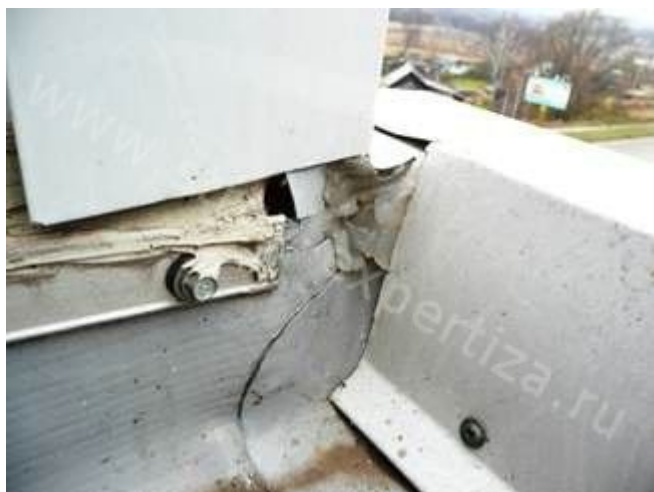
- недостатки плотности выполненных примыканий элементов конструкции оконных блоков из алюминиевых профилей ликвидированы грубым замазыванием швов сопряжения герметиком (фото 48, 49);

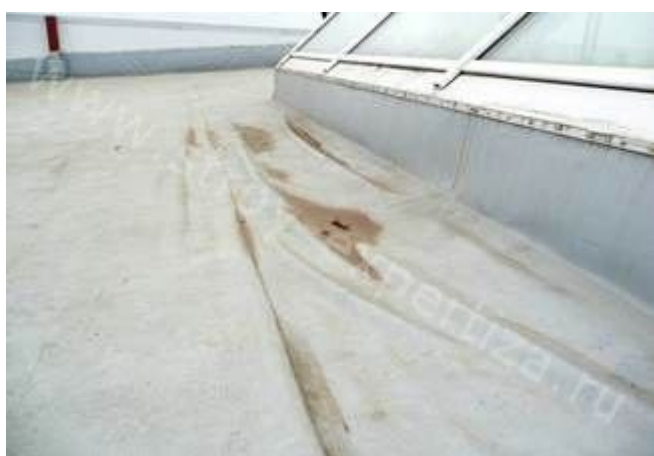
Фото 50

- в кровельном ковре имеются складки, не проклеенные участки (фото 50);
- повсеместное отсутствие нащельников при стыковке сэндвич-панелей по периметру ограждения кровли. Стыковочные зазоры заполнены монтажной пеной с последующей обрезкой излишков, по причине чего зафиксированы разрушения швов с беспрепятственным проникновением атмосферной влаги к теплоизоляционному слою панелей и внутренним помещениям в целом (фото 51);

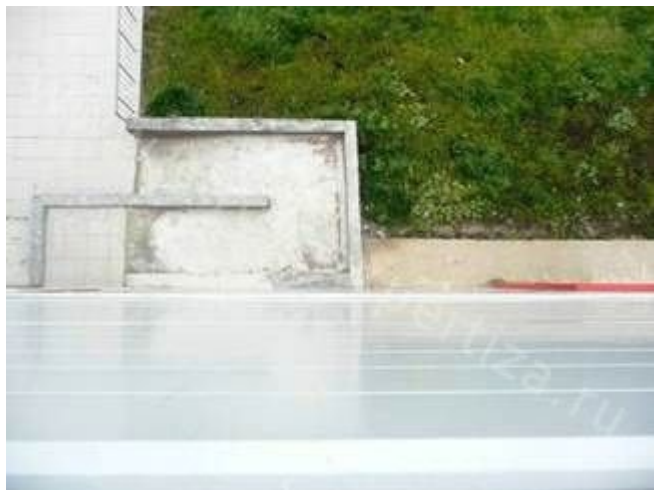
Φοτο 52

- при выполнении конструкции крыльца, не соблюдены прямые углы контура, что не соответствует архитектурным решениям проекта (фото 52);
- зафиксированы просадки грунта с сопутствующими деформациями асфальтового покрытия, ослабления установки бордюрного камня (фото 53);

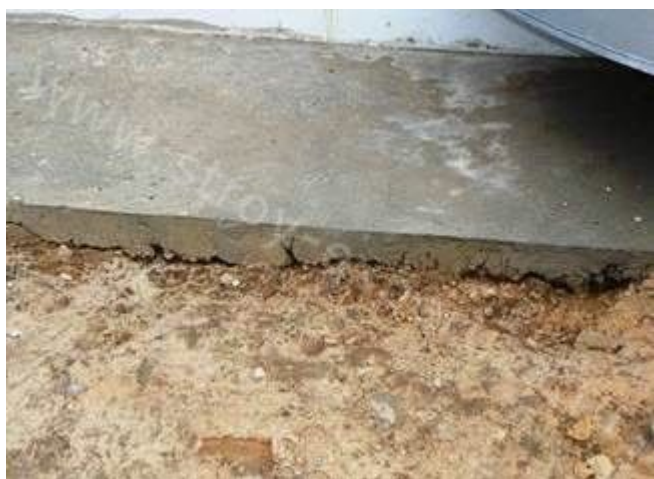
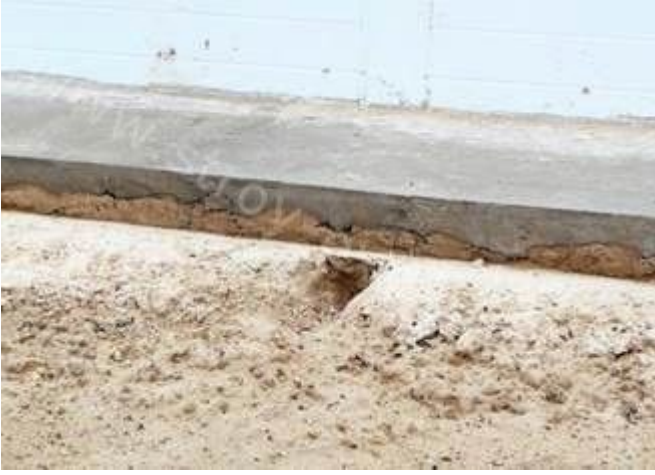
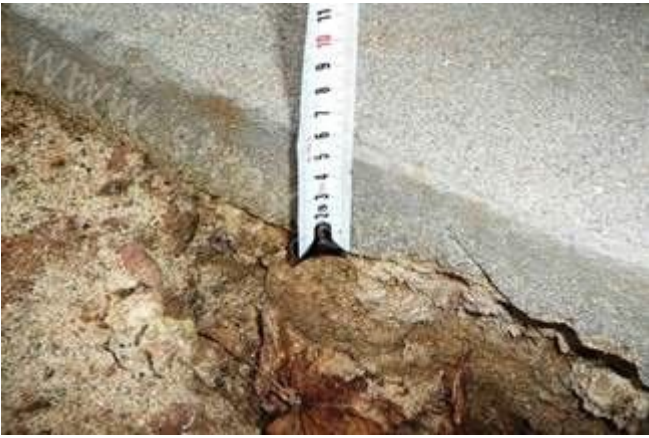
- на здании отсутствуют таблички с указанием адреса;
- в полном объеме не выполнены работы по освещению зон отдыха прилегающей территории;
- щебеночная подготовка при выполнении отмостки не выполнялась, отмостка выполнена по поверхности грунта, без трамбования, при этом зафиксированы просадки, отсутствия требуемого уклона, застой влаги (фото 54 - 56), сквозные растрескивания конструкции (фото 57), отслоения от стен (фото 58, 59);

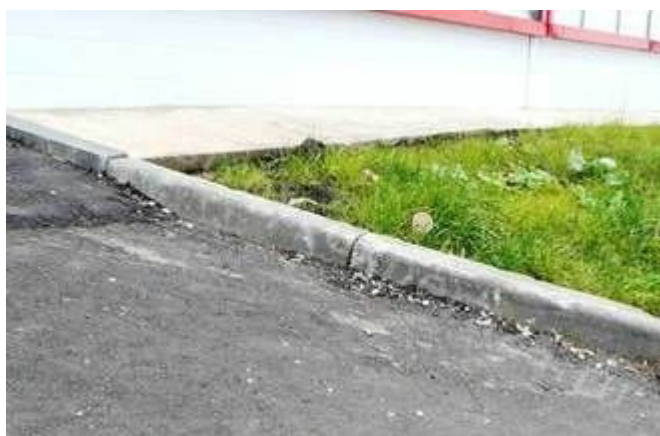
Φoto 60

- асфальтовое покрытие уложено с перепадами по горизонтальной плоскости до 50 мм (фото 60), что является нарушением СНиП 3.04.01-87 «Изоляционные и отделочные покрытия»;

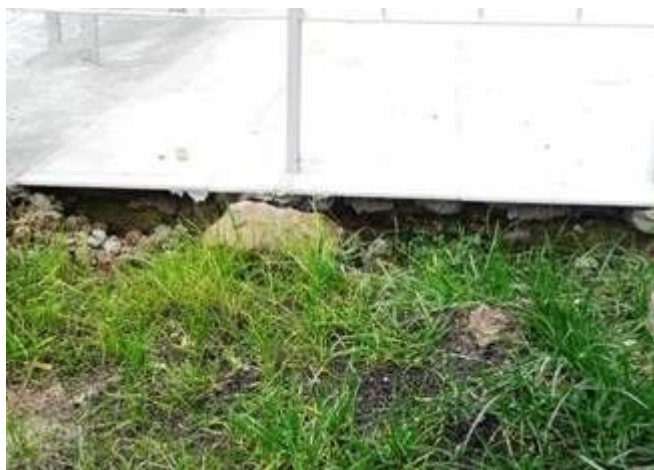
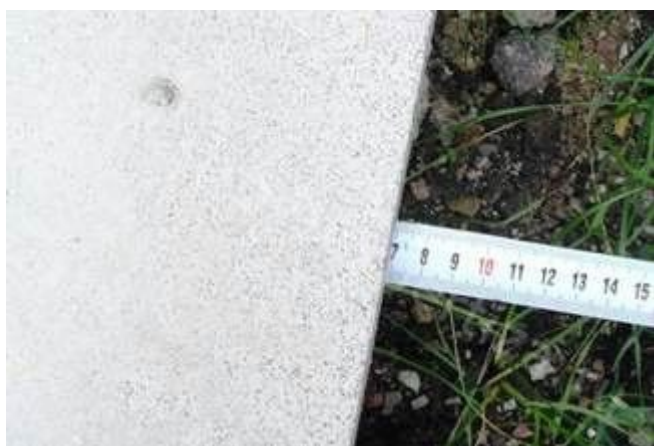
- отделочная поверхность конструкции крыльца, выполненная из керамогранита, не имеет основания по контуру отделки до 70 мм (фото 61, 62), что прогнозирует ее разрушение при динамической нагрузке;
- ширина швов между плитками зафиксирована различной - от 3 мм до 7 мм;
- уступы между плитками зафиксированы со значениями 2,5 мм - 4,0 мм;
- отклонения от горизонтальной плоскости покрытия, выполненного из керамогранита составляет до 10 мм (фото 63);
- готовое покрытие крыльца во многих местах не имеет заполнения плиточных швов. При простукивании покрытия зафиксированы характерные отличия по звуку, что говорит о наличии пустот с прогнозированием растрескивания покрытия;
- разрушение бетонного основания [крыльца](#) с ослаблением крепления закладных металлических деталей перильной конструкции с проявлением коррозии (фото 64);

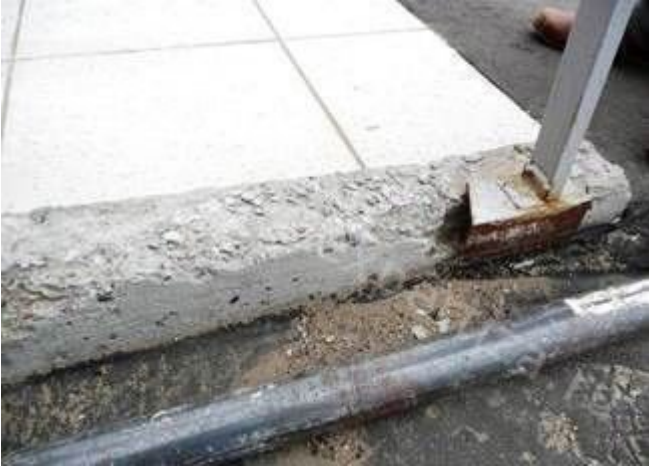
Φoto 64

Данный вид дефекта согласно классификатору основных видов дефектов в строительстве и промышленности строительных материалов является значительным.

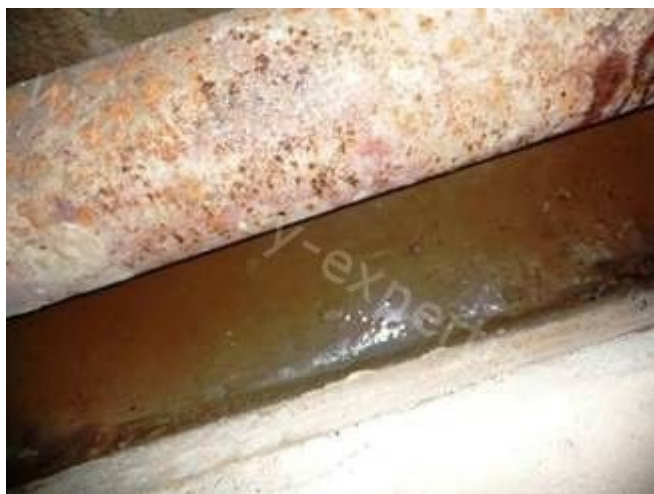
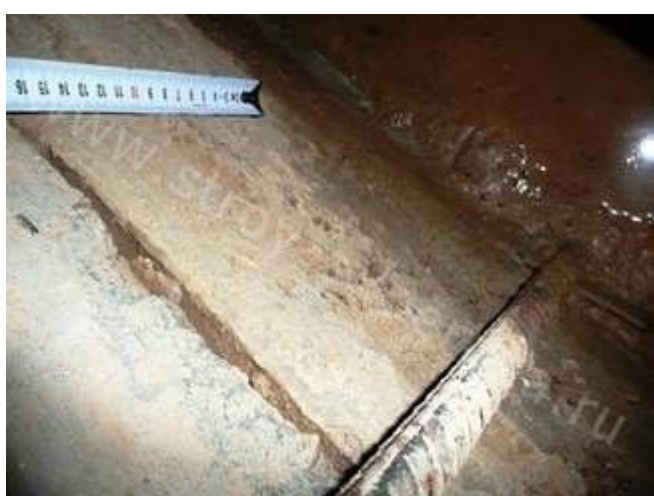
- при устройстве колодцев инженерных сетей допущены доливы бетона по линии железобетонных колец с целью увеличения высоты горловины. При этом зафиксированы растрескивания по линии долива в результате нарушения технологии выполнения данного вида работ и образования «холодного шва», а также прочности конструкции в целом (фото 65);
- колодцы внутриплощадочной бытовой канализации К1, К2, К5, предусмотренные проектом, закрыты асфальтовым покрытием;
- разрушение горловины колодца в результате наезда автотранспорта по причине несоответствия высот горловины и асфальтового покрытия (фото 66);
- результате нарушения воздухообмена в помещении насосной станции, некачественно выполненной дренажной системы, зафиксирован значительно завышенный уровень влажности, в результате чего присутствует обильный конденсат, активная коррозия металлических конструкций (фото 67, 68);

В условиях завышенного уровня влажности эксплуатация силового электрооборудования является недопустимой. Требуется безотлагательные мероприятия по выполнению дренажной системы по отводу грунтовых и поверхностных вод, по устройству принудительной вентиляции наряду с наличием естественной, проведение антикоррозийных работ. По обеспечению воздухообмена должен быть выполнен расчет на обеспечение его эффективности. Разница значений температуры наружного и внутреннего воздуха при данном уровне влажности закономерно порождает в соответствии с «точкой росы» обильный конденсат.

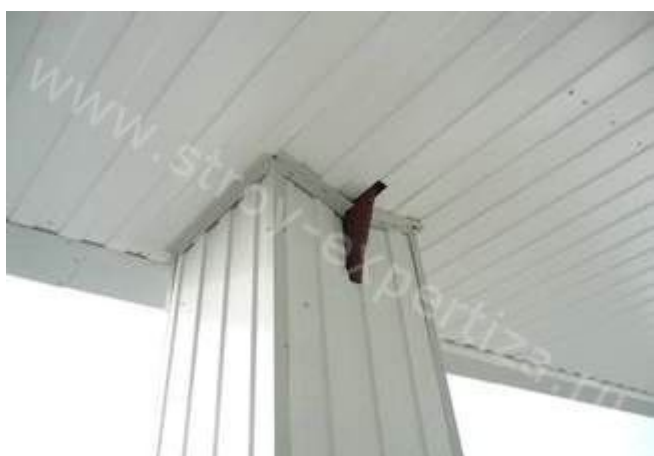
Φoto 69

- Архитектурные решения по декорированию металлоконструкций при ненадлежащей разметке и исполнению (фото 69).
