# **Ржавчина на покрытиях колонн и балок**

Экспертиза ржавчины обнаженной арматуры и покрытия плит[]

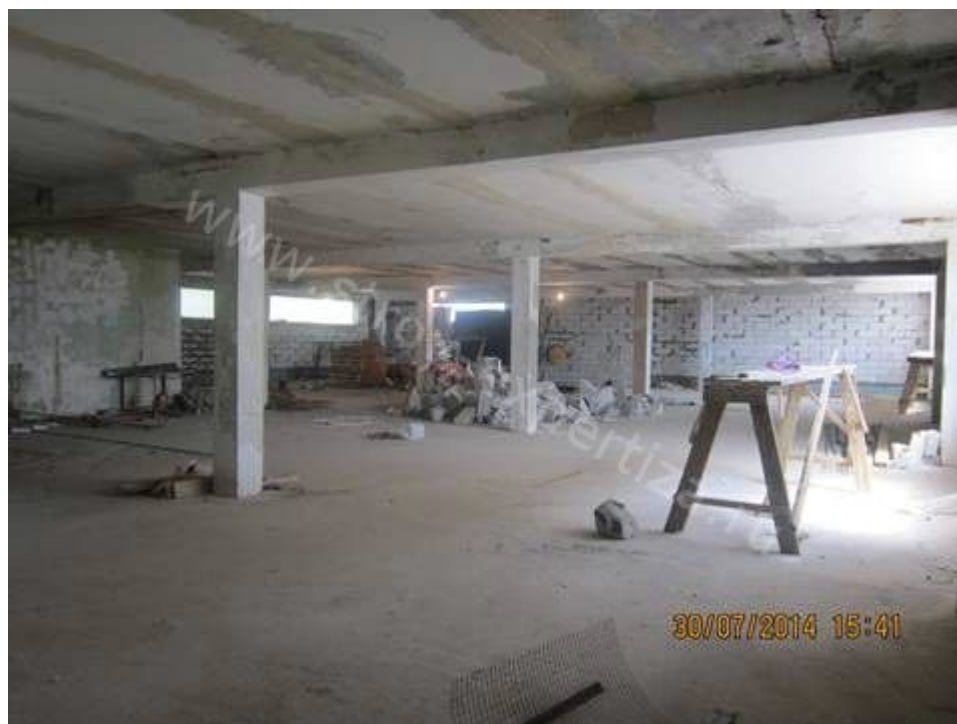
Фото 1

на объекте выполнены работы по монтажу железобетонных конструкций колонн, балок и плит покрытий здания (фото 1, 2). Дату выполнения вышеозначенных работ эксперт определил, исходя из материала копии технического паспорта БТИ на данное Приложение здание, она соответствует 1975 году.

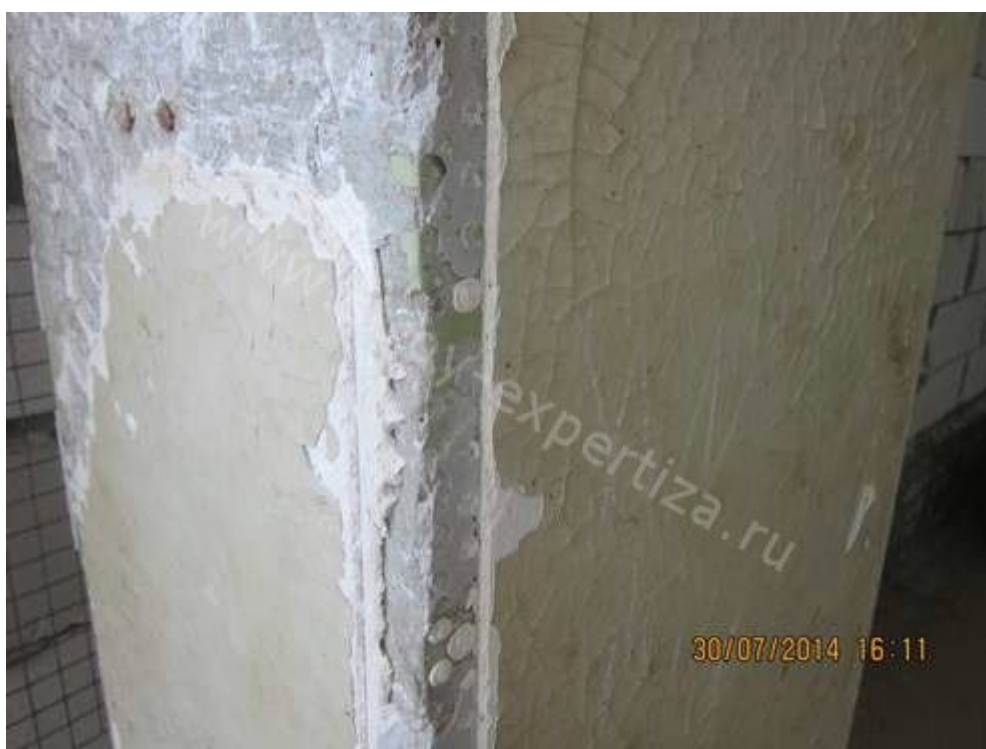
Фото 3

1. Наличие трещин и сколов в теле бетона балок покрытия и колонн (фото 3).
2. Обнажение и наличие ржавчины на арматуре балок покрытия (фото 4).
3. Обнажение и наличие ржавчины на арматуре плит покрытия (фото 5).
4. Наличие ржавчины на металлических закладных в колоннах в местах опирания на них плит покрытия.
