Строительное диагностическое обследование кухни[]

Экспертиза кухни

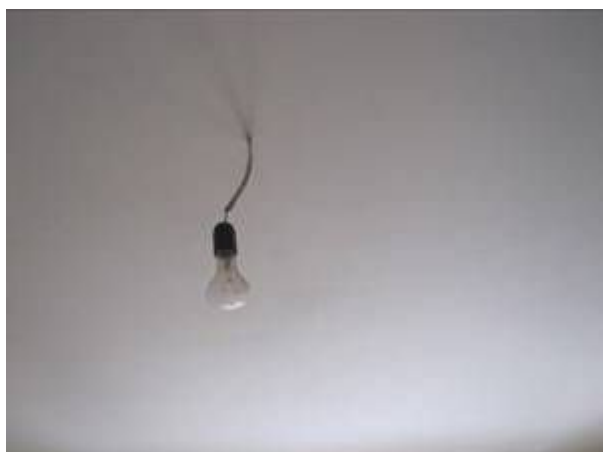
Фото 1

- на поверхности потолка выявлены следы истирания, ошпательования (фото № 1);
- на поверхности стены, а именно на стыке с потолочным плинтусом, выявлены следы отслоения и перекосы обоев (фото № 2);
- при проверке пола из плитки при помощи уровня выявлены отклонения от плоскости величиной до 5 мм на 2 метра. Швы между плитками не затерты. При простукивании плитки пола выявлены изменения характера звучания. Между элементами плинтуса выявлены пустоты (фото № 3,4,5);
- радиатор подключен к отоплению жилого дома по двухтрубной системе (фото № 6).
