Экспертиза покрытия в холле

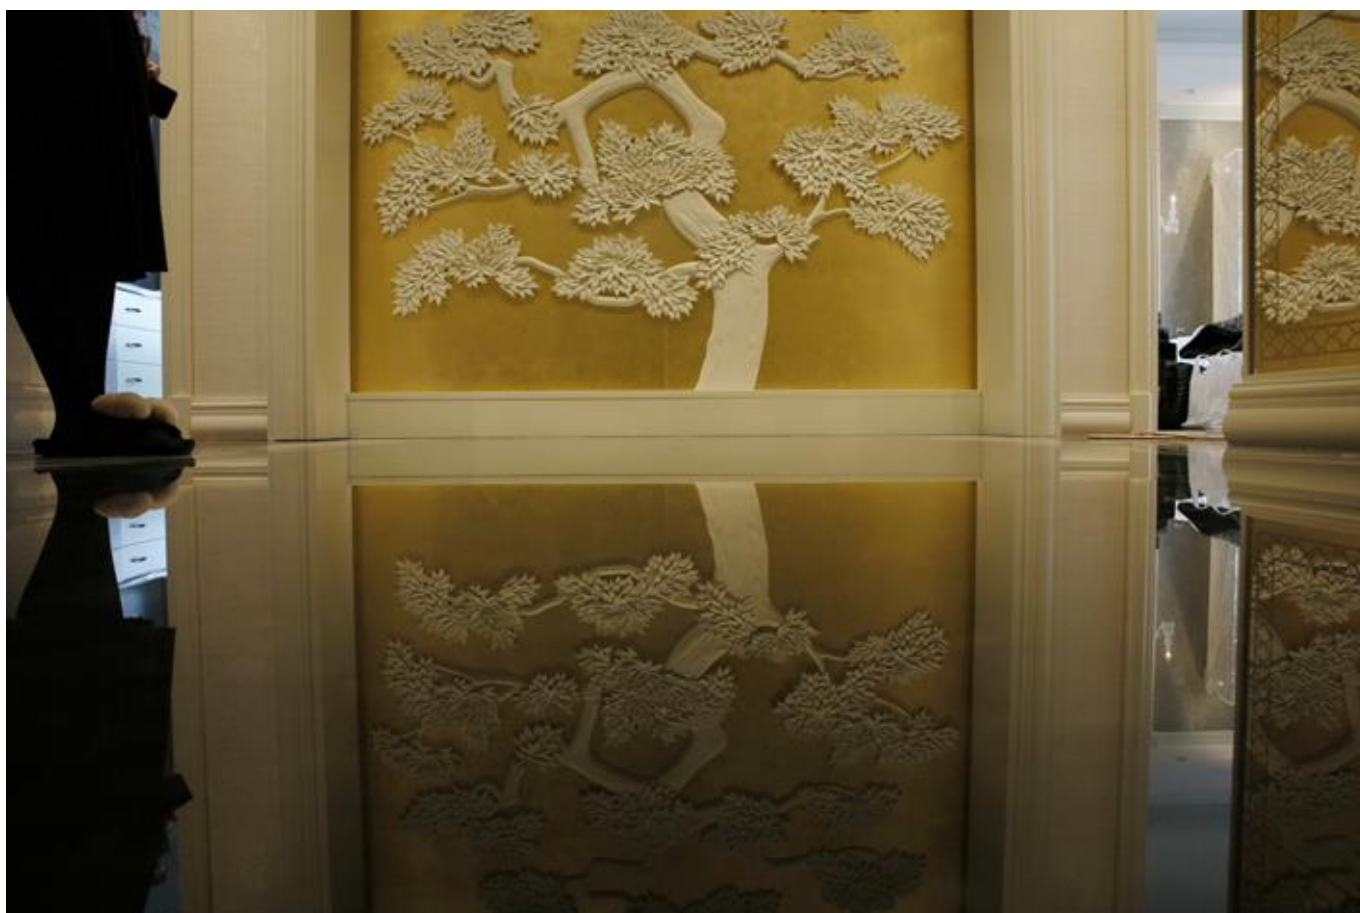
Покрытие пола визуально глянцевое, зеркальное (фото 48. 49, 50).

Фото 48. Общий характер полировки поверхности пола в холле.

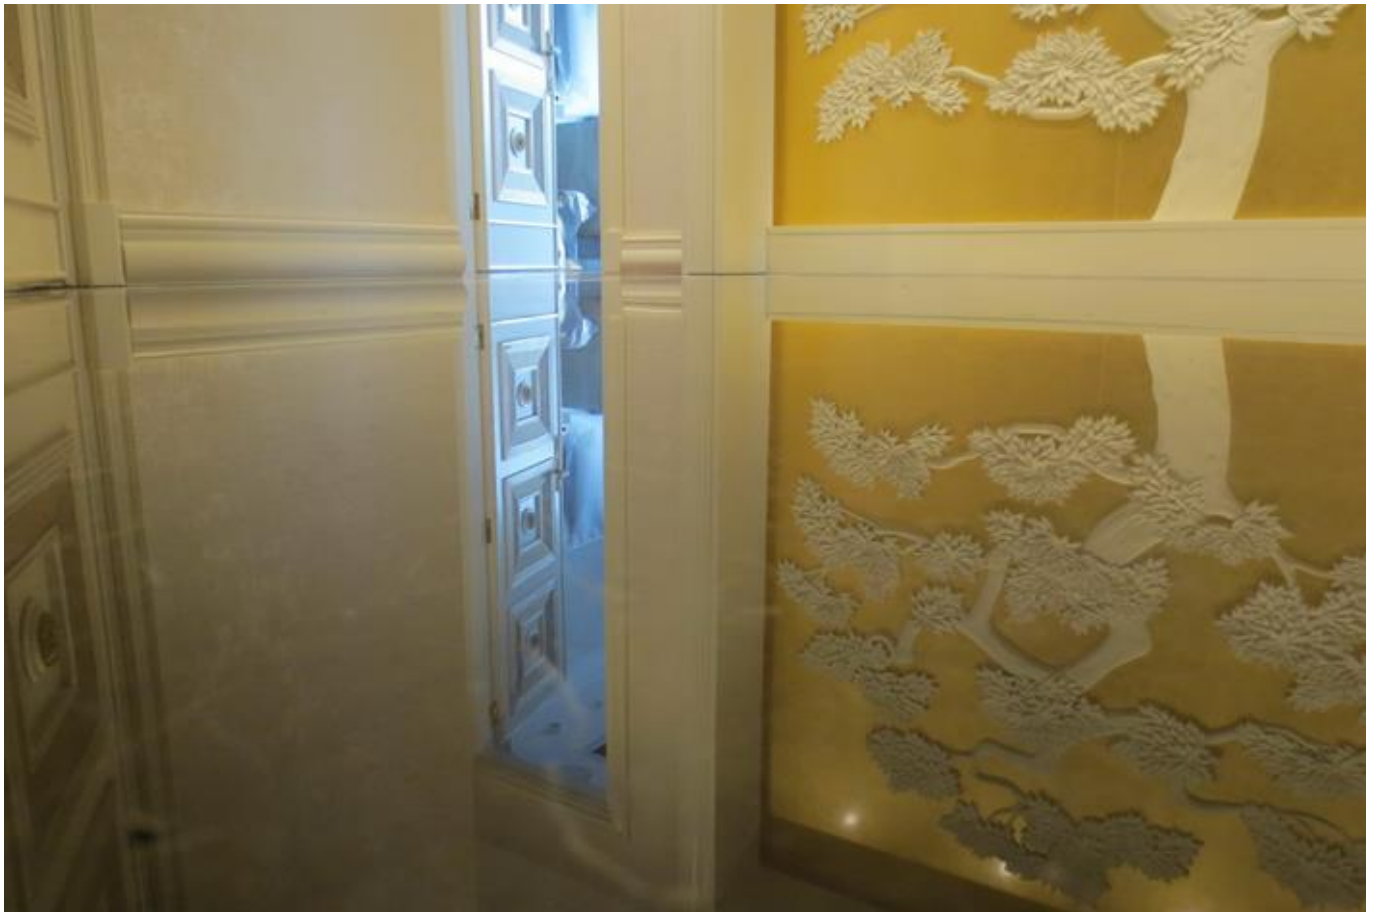
Фото 49. Разные ракурсы.

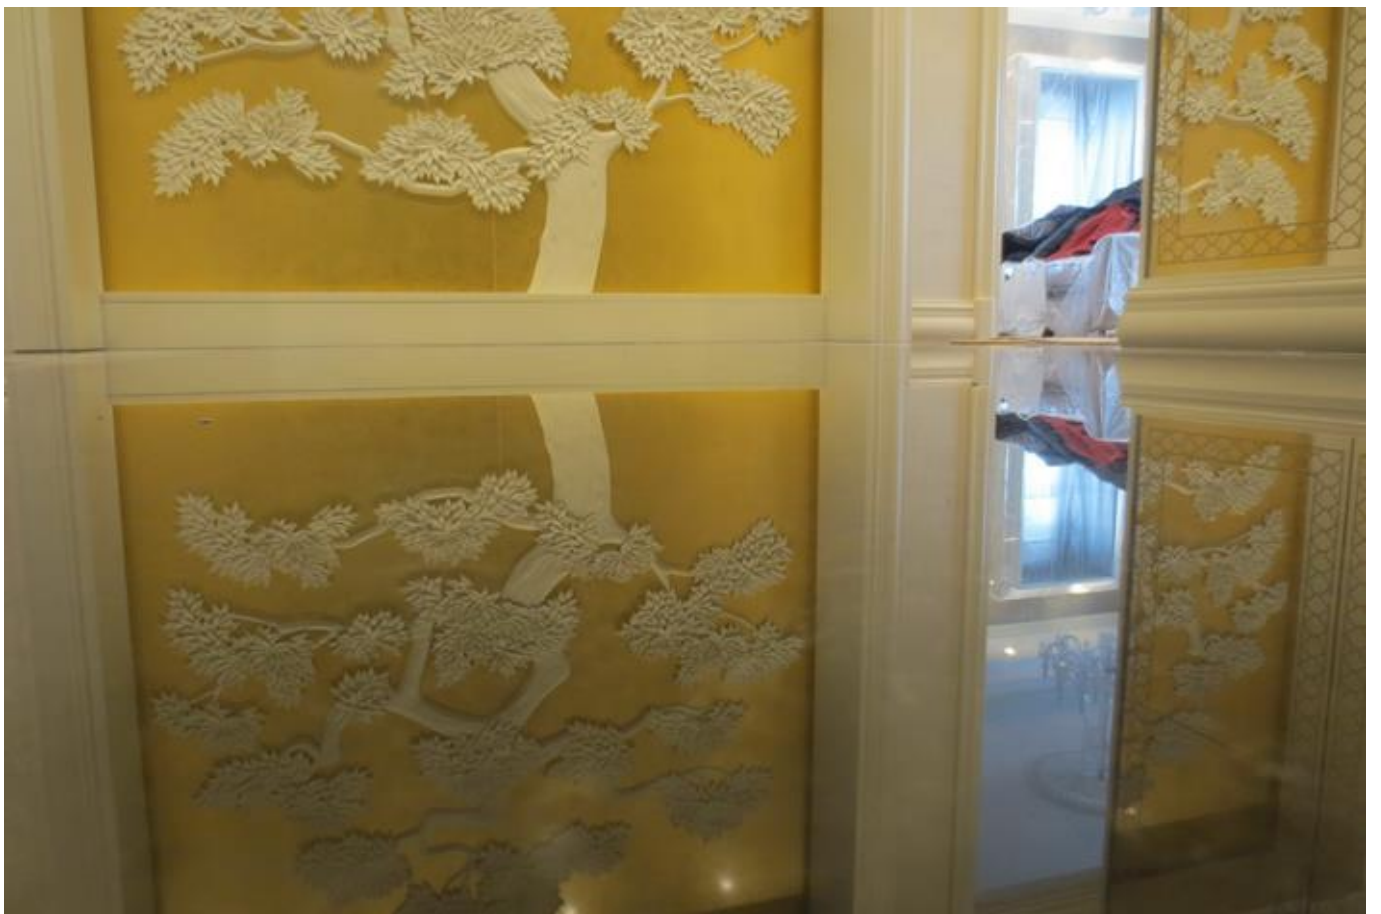
Фото 50. Разные ракурсы.

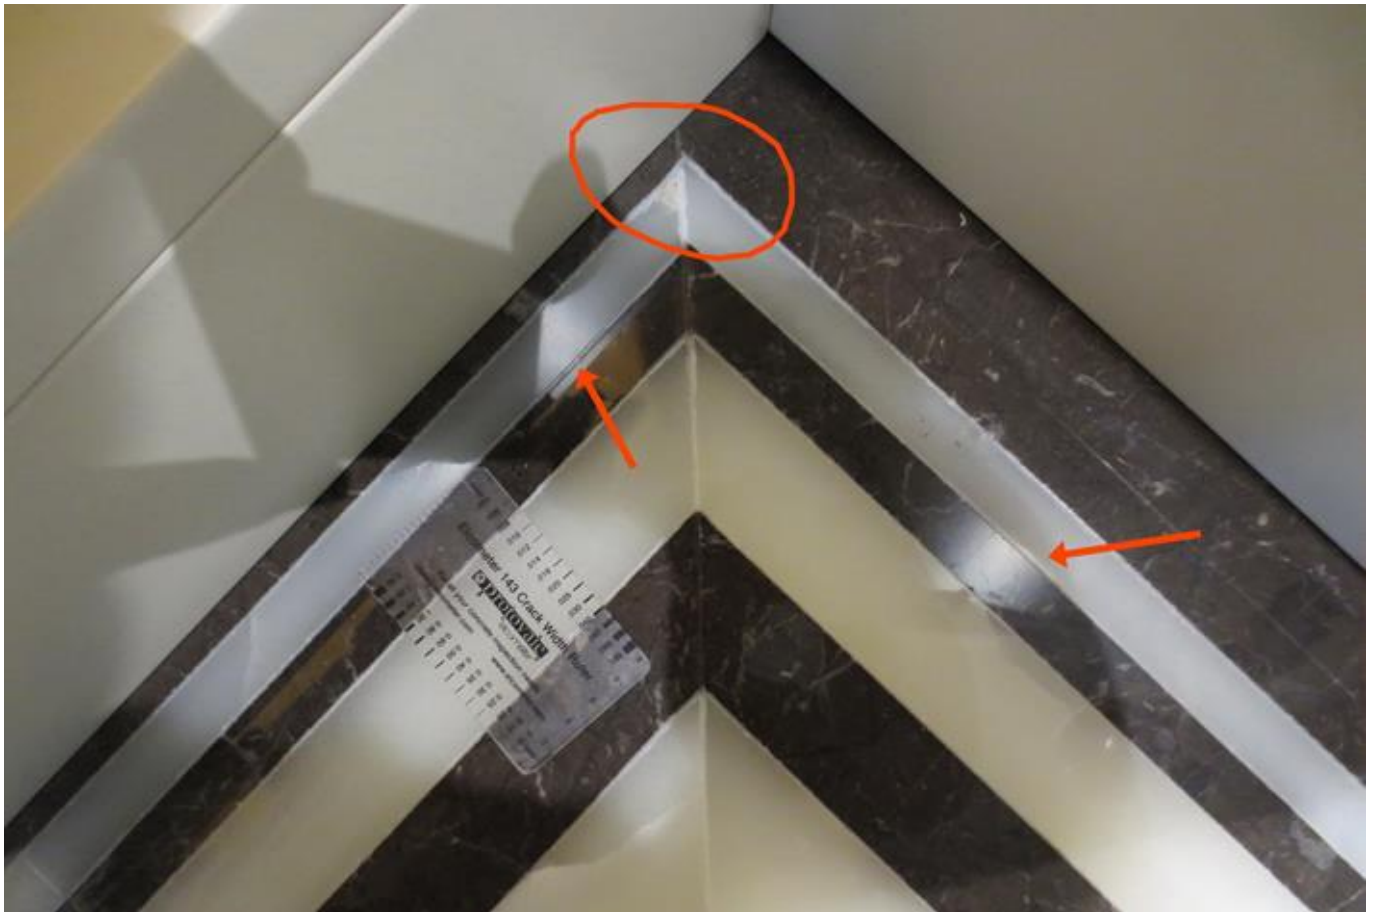
Цвет заполнения швов контрастирует с уложенными панелями (фото 51, 53, 54), плохо шлифованы (фото 51);

В правом переднем углу несовпадение профилей на стыках архитектурных деталей и швов более 0,5мм, скол в одном из элементов (фото 51).

Фото 51. Стрелки - швы плохо шлифованы. Цвет подобран не в тон камня. Обведено - изменение геометрии и скол в элементе. Несовпадения профилей на стыках архитектурных деталей и швов более 0,5мм.

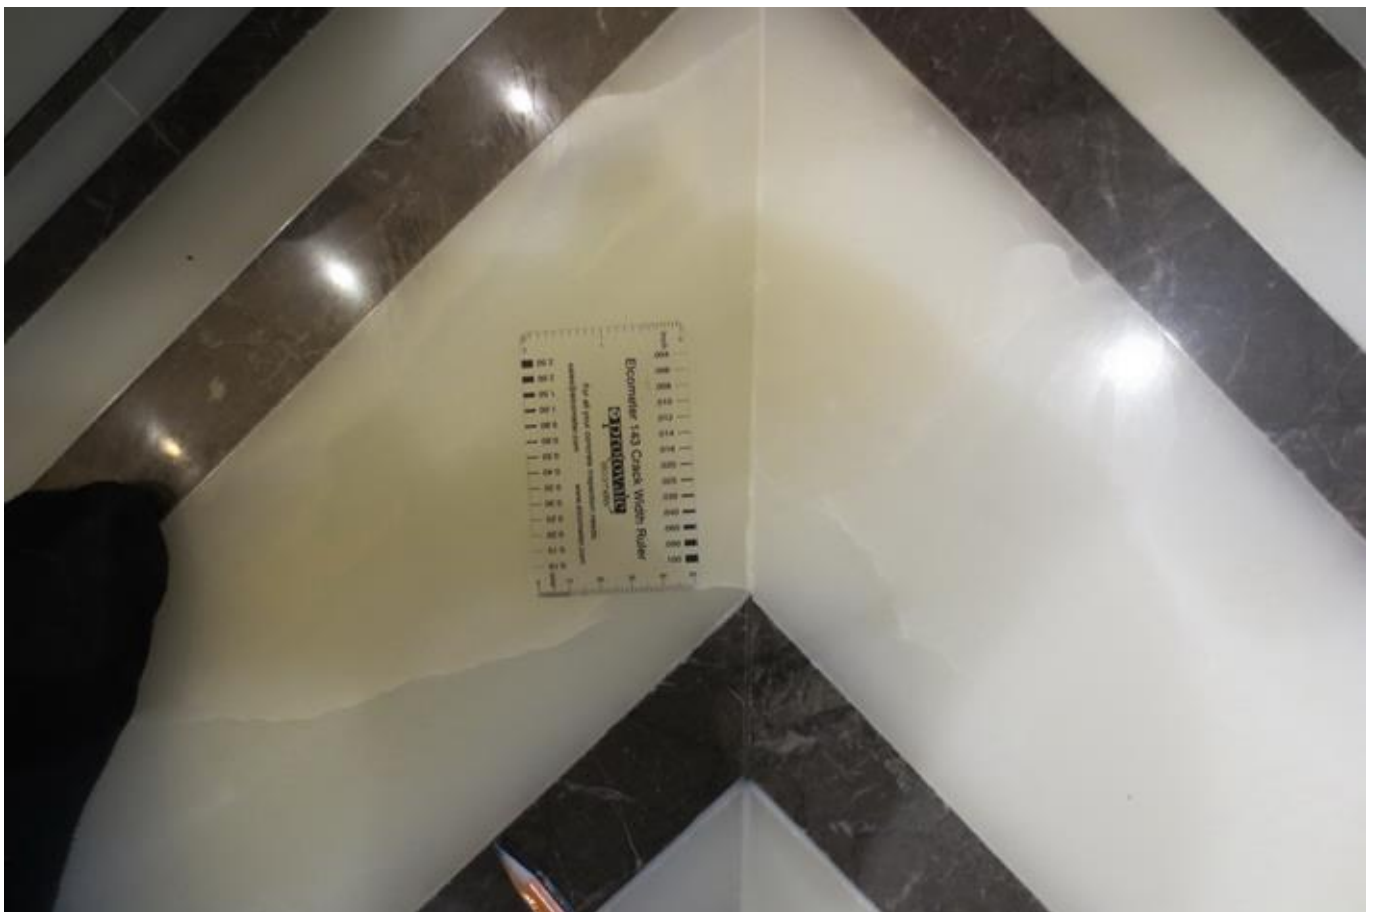
Фото 52. Характер заполнения швов.

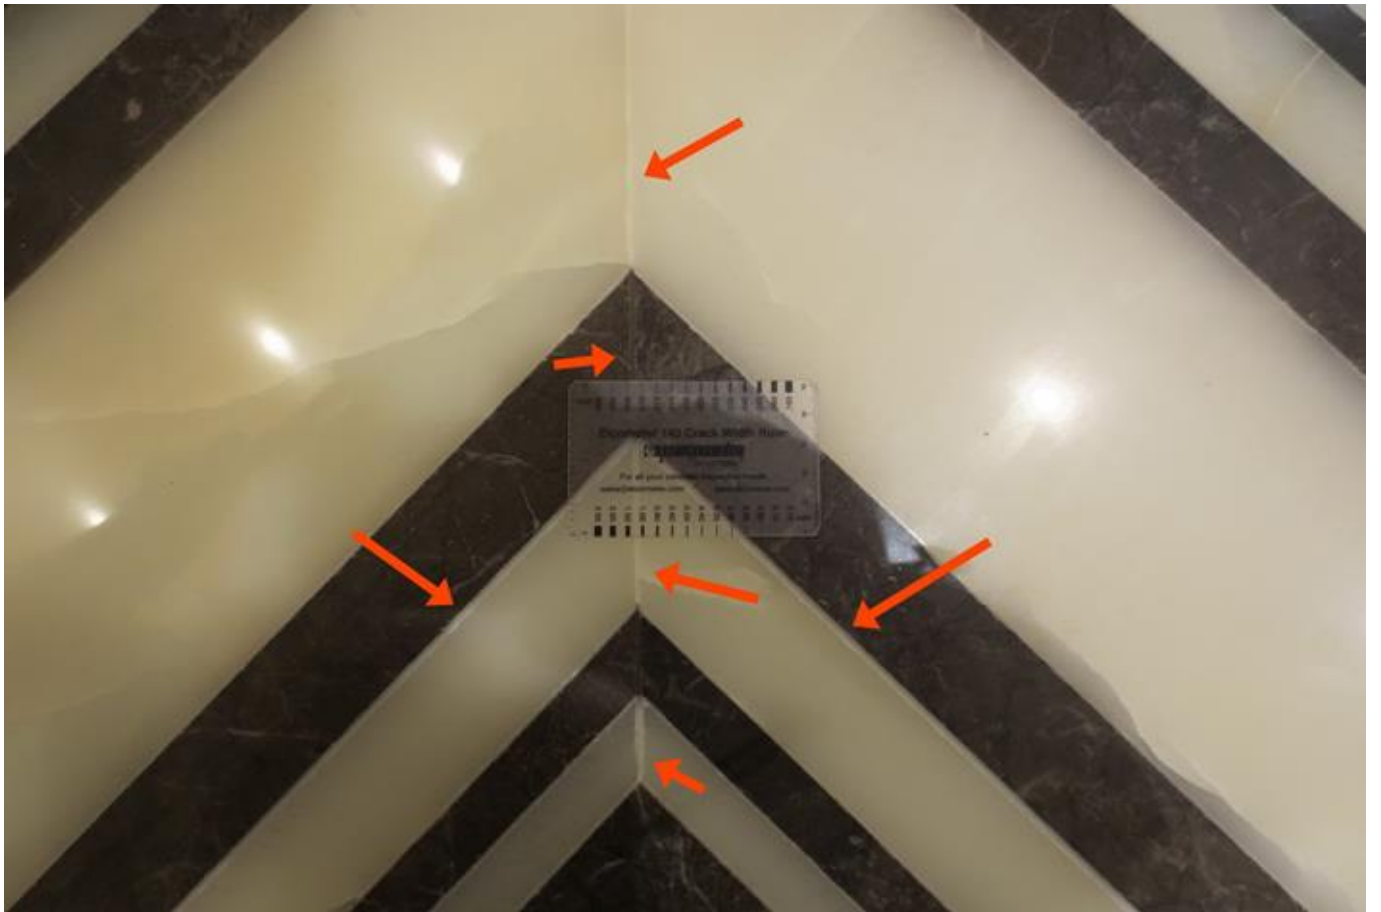
Фото 53. Аналогично. Цвет заполнения швов/затирки не подобран.

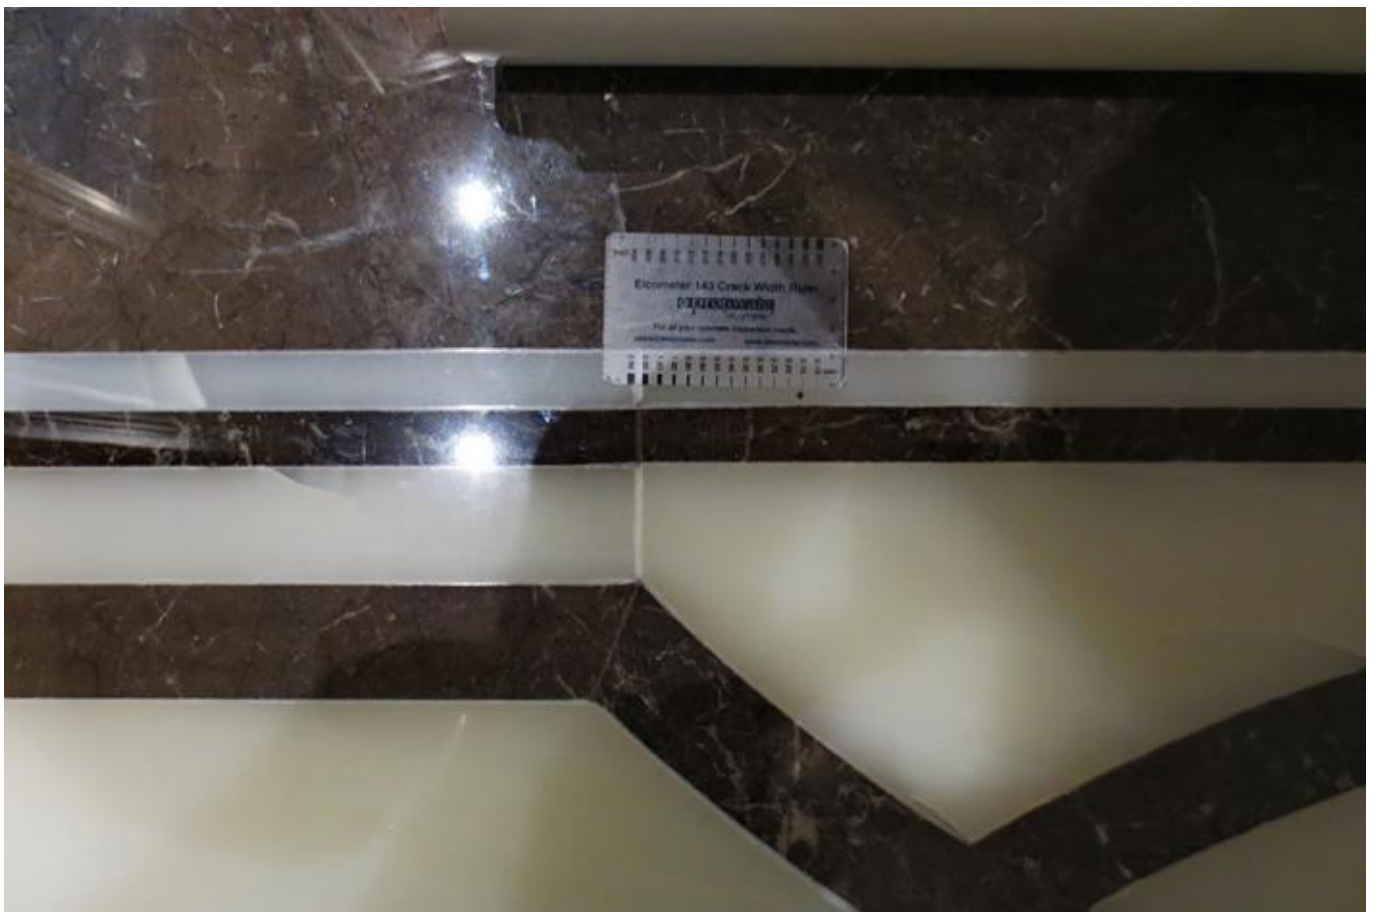
Фото 54. Аналогично.

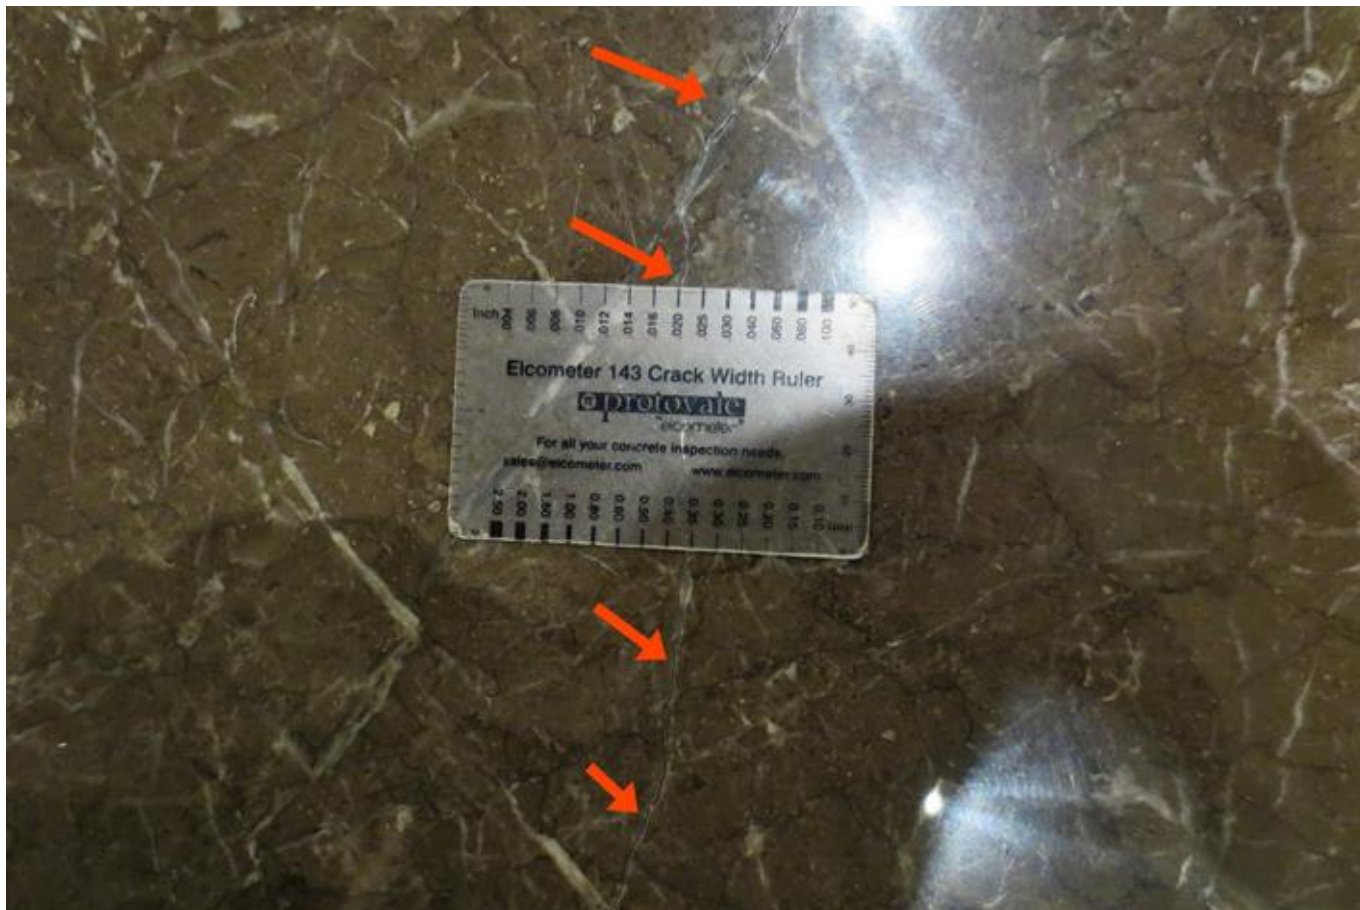
В одном из слэбов обнаружена леченая трещина (фото 55, 56), тактильно ощущается и не шлифована.

Фото 55. Леченная трещина в слэбе 0,2мм. Тактильно заметна.

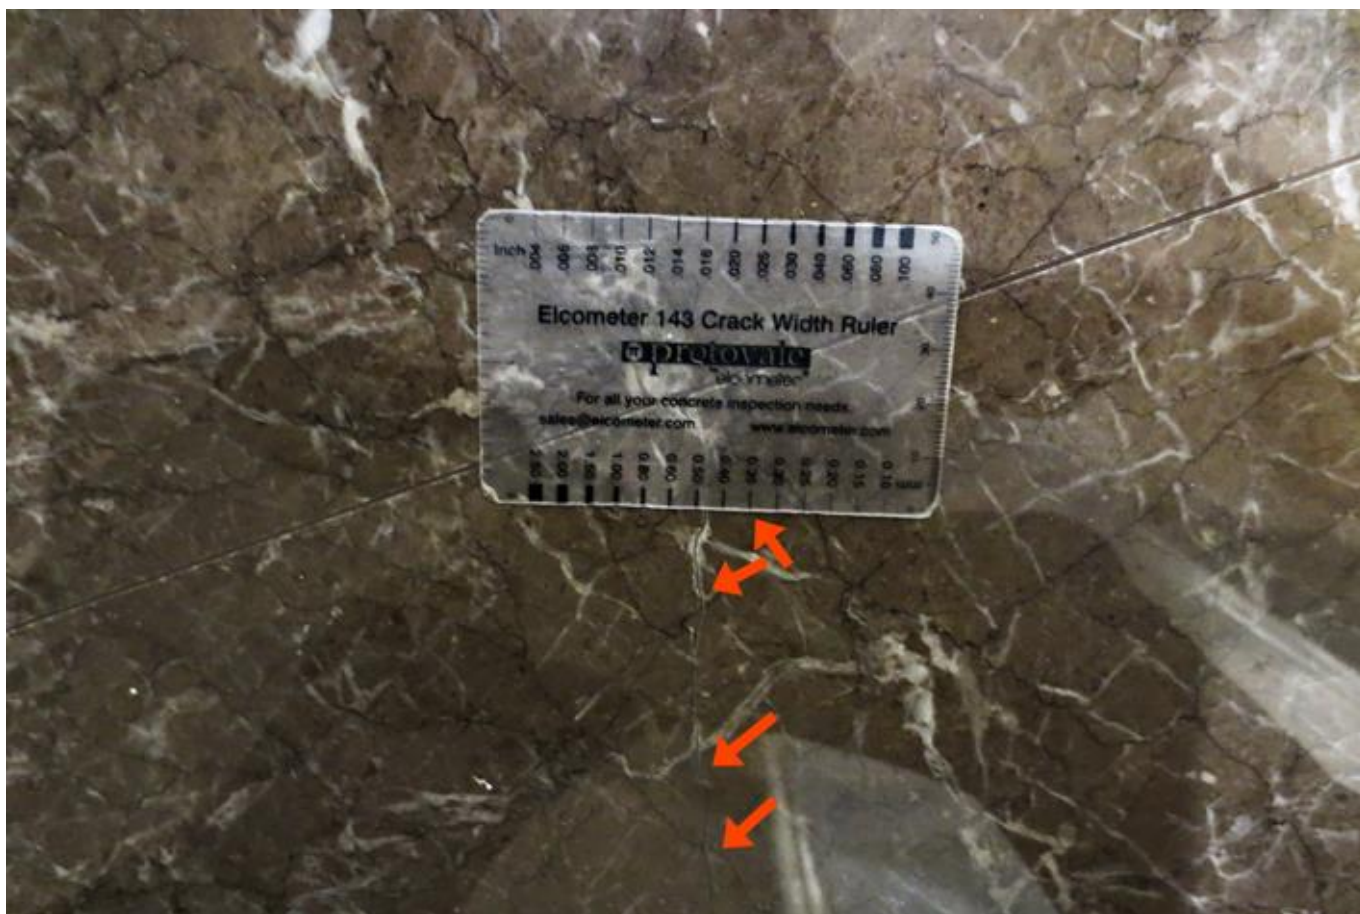
Фото 56. Другое место 0,3мм.
