# Экспертиза гибкой подводки

Строительная экспертиза гибкой подводки[]

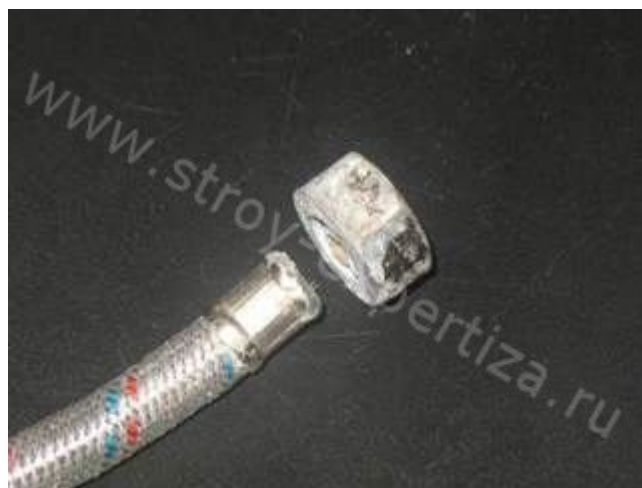
Фото 1

Поврежденная втулка вышедшей из строя гибкой подводки выполнена из алюминиевого сплава (фото № 1 - 3). Производитель данной гибкой подводки не установлен.

На поверхности накидных гаек вышедшей из строя гибкой подводки имеются сухие значительные следы нерастворимых солей воды (фото № 1, 2, 4), что говорит о нарушении герметичности концевых соединений данной гибкой подводки во время эксплуатации.
