Экспертиза протечек санузла

Визуальное обследование гидроизоляции стяжки пола комнаты[]

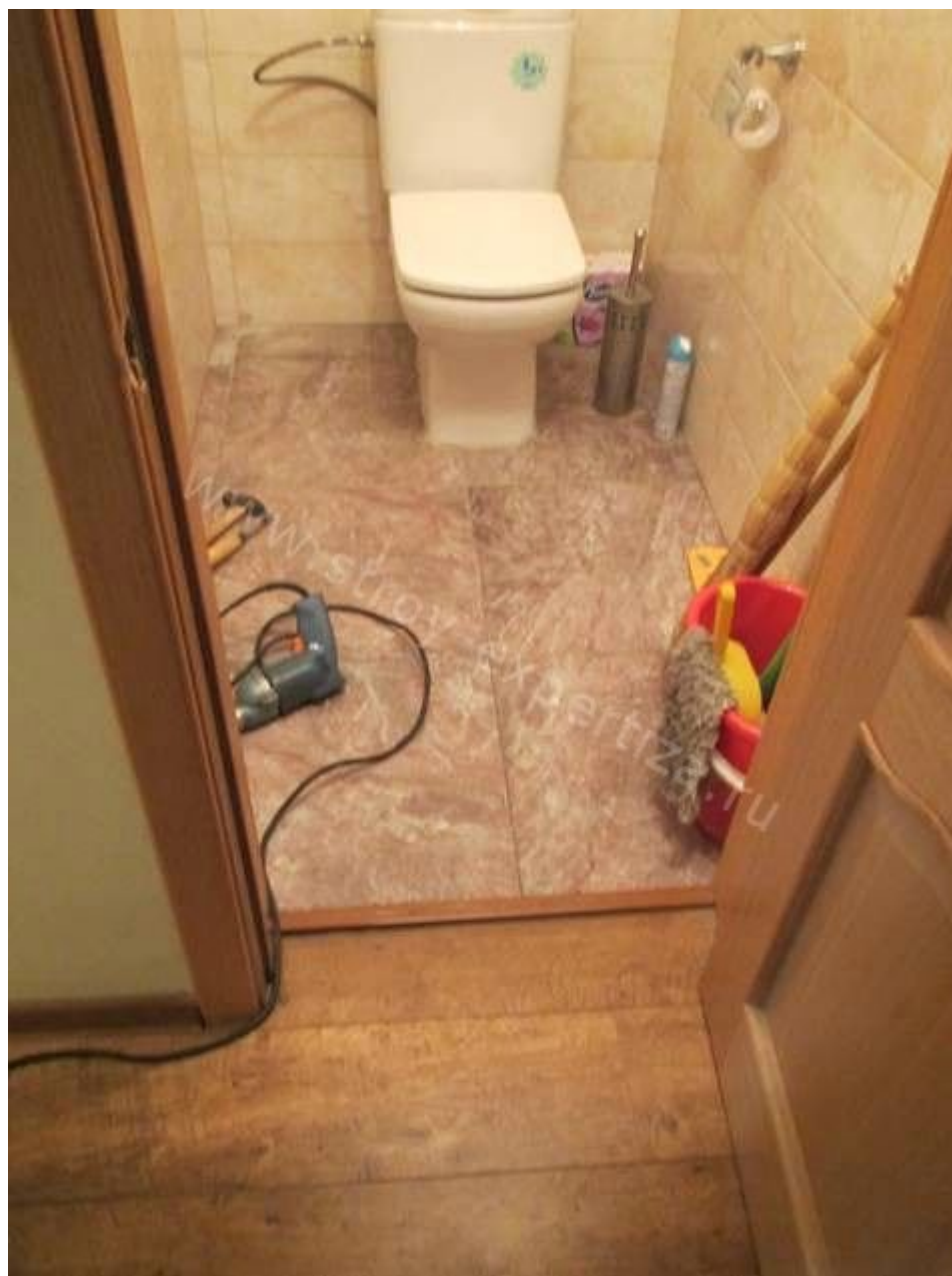
Φοτο 1

Эксперту было представлено место вскрытия в полу санузла. (см. фото №1; №2).

В результате осмотра места вскрытия установлено следующее: на полу уложена плитка по слою стяжки, снизу стяжки выполнена гидроизоляция.

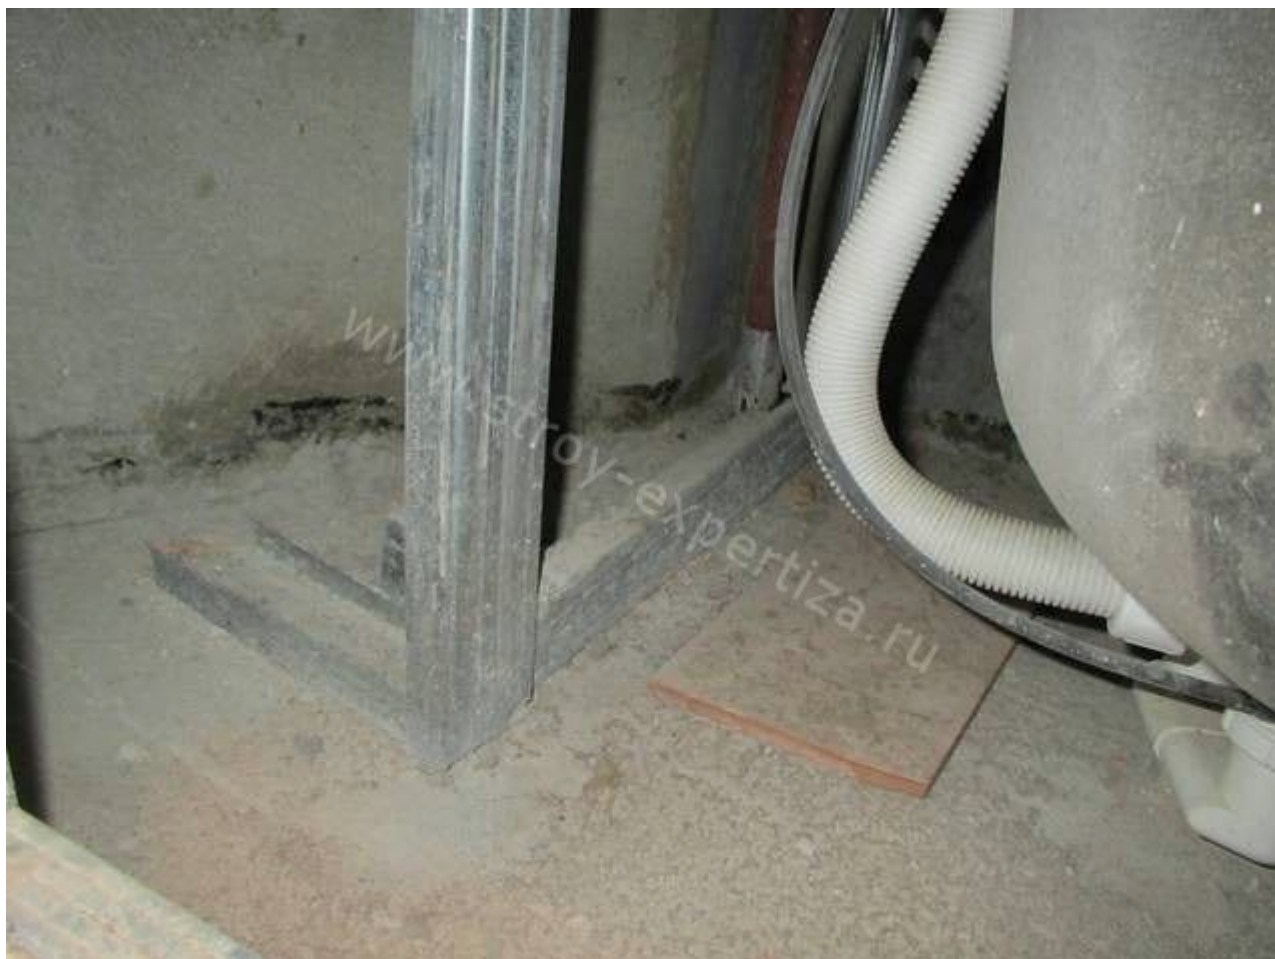
Фото 3

В ходе визуального обследования ванной комнаты установлено, что на участке стен не облицованных плиткой гидроизоляция заведена на стены. (см. фото №3).

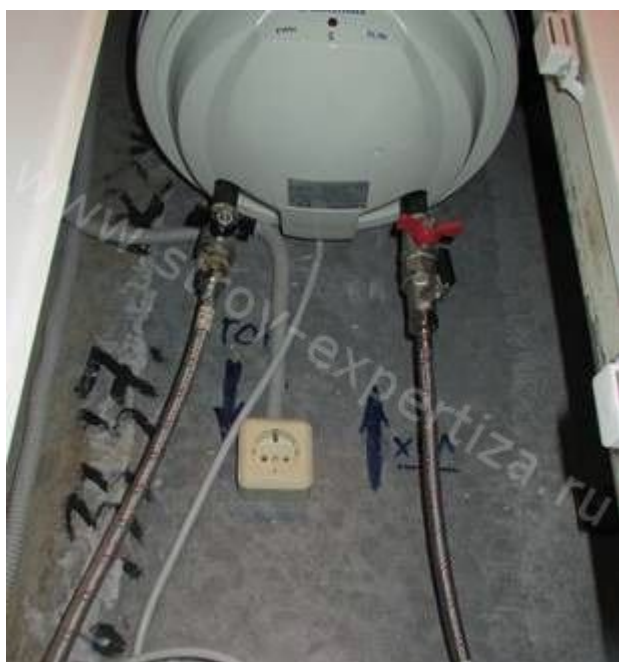
Фото 4

В результате визуального осмотра места подключения инженерных сетей и оборудования следов капельных течей и протечек не обнаружено. (см. фото №4-№7).
