# Экспертиза стояка горячего водоснабжения

Визуально-диагностическое обследование стояка горячего водоснабжения[]

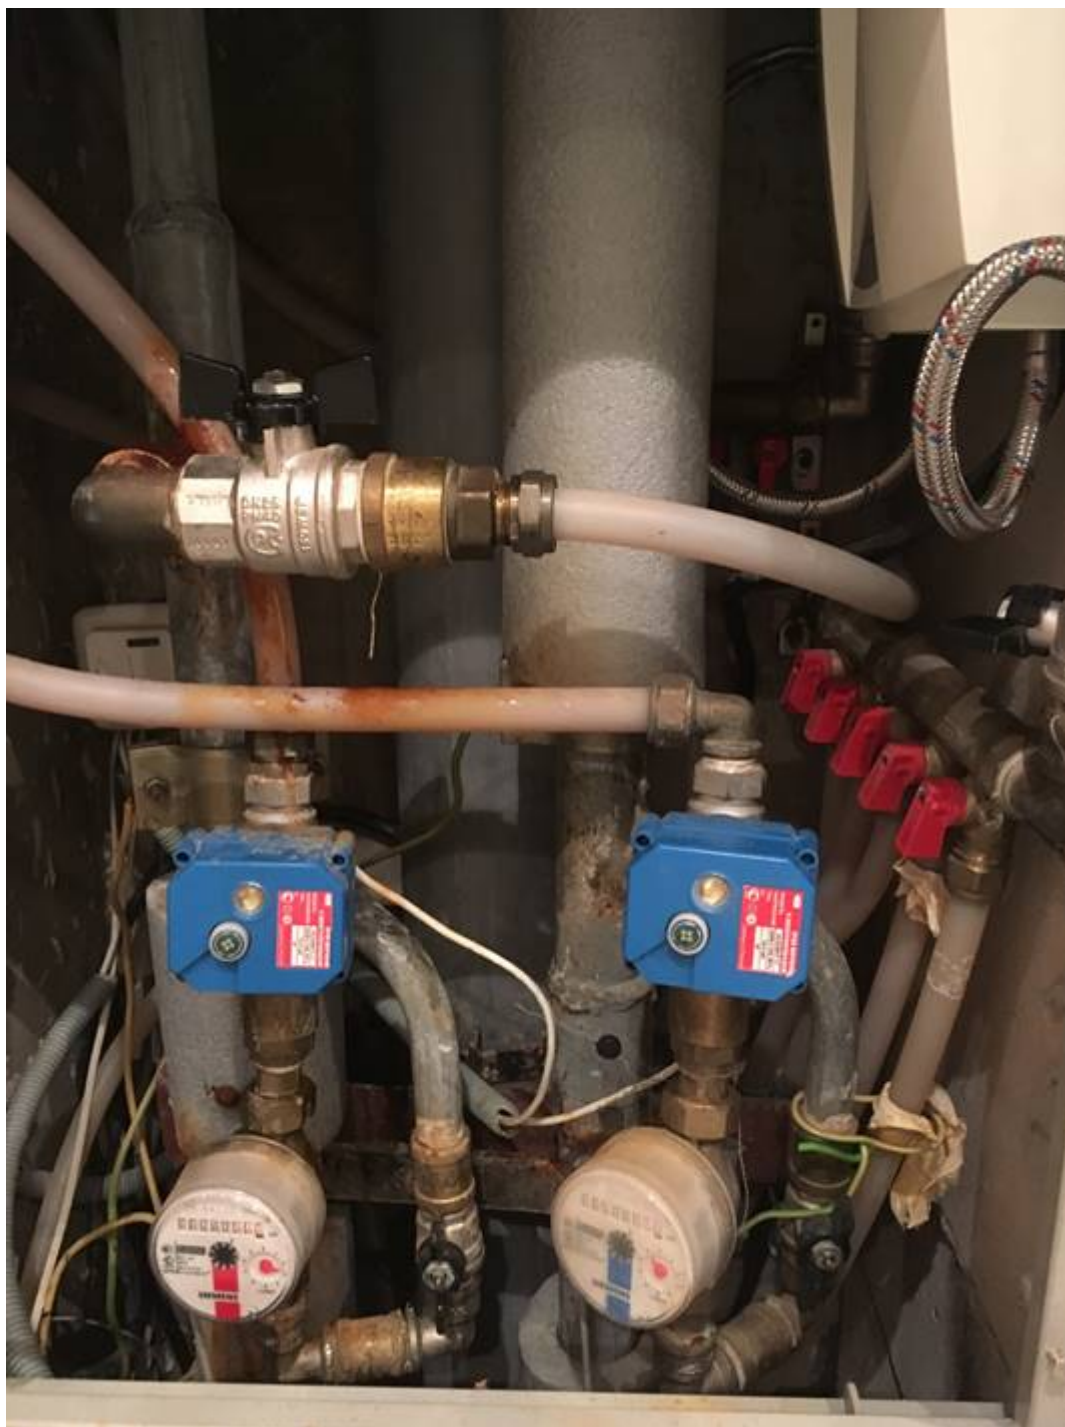
Фото 1

- труба отвода стояка горячей воды в месте резьбового соединения подвержена сильным коррозионно-накипным отложениям (фото №№ 1,2, 3,4,5,6,7);
- разрыв произошел в месте нарезки резьбы на трубе, шаровый кран без видимых повреждений (фото №№ 1,2,3,4,5,6).

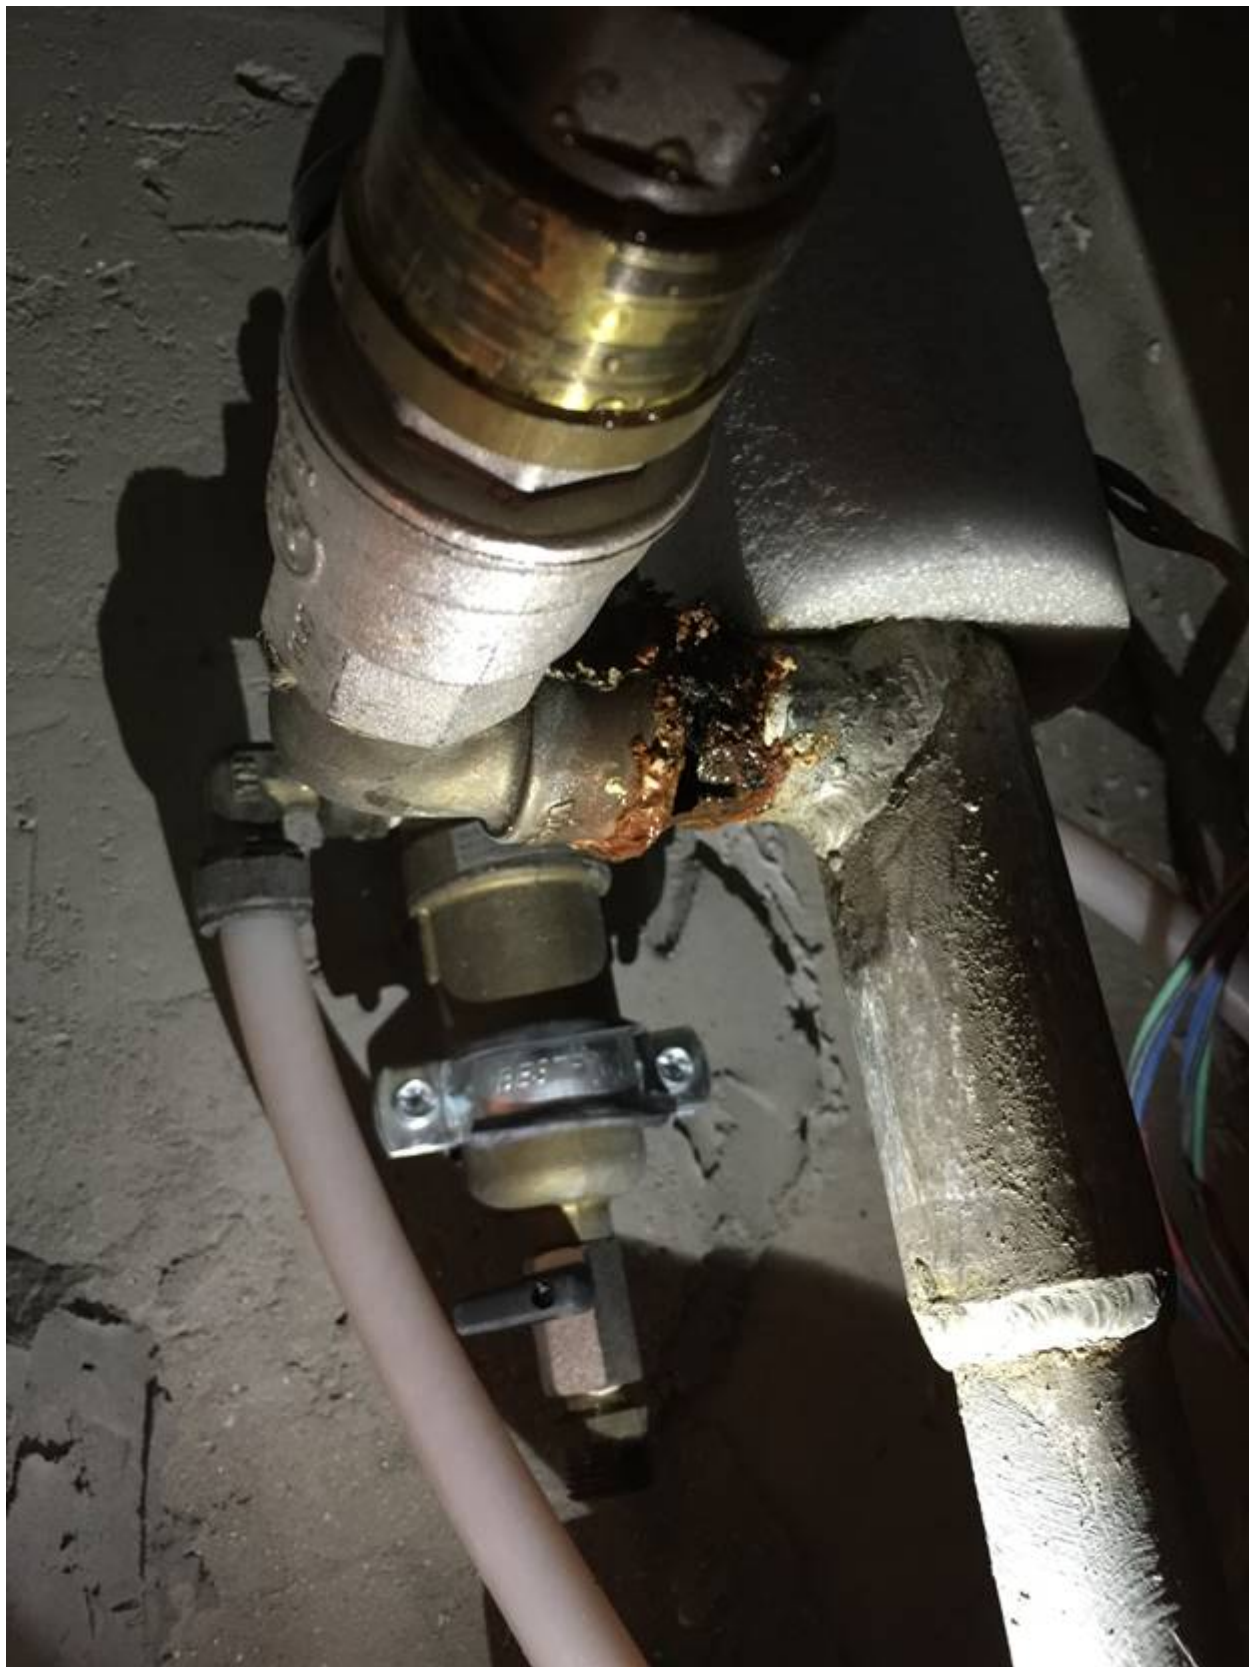
Фото 2

В период длительной эксплуатации в трубе ГВС образовался слой отложений накипи (фото №№ 2,3,4,5,7), что привело к коррозии и ослаблению металла, а именно стенок отвода трубы ГВС.
