# Экспертиза внутренних помещений

Визуально-диагностическое обследование внутренних помещений здания[]

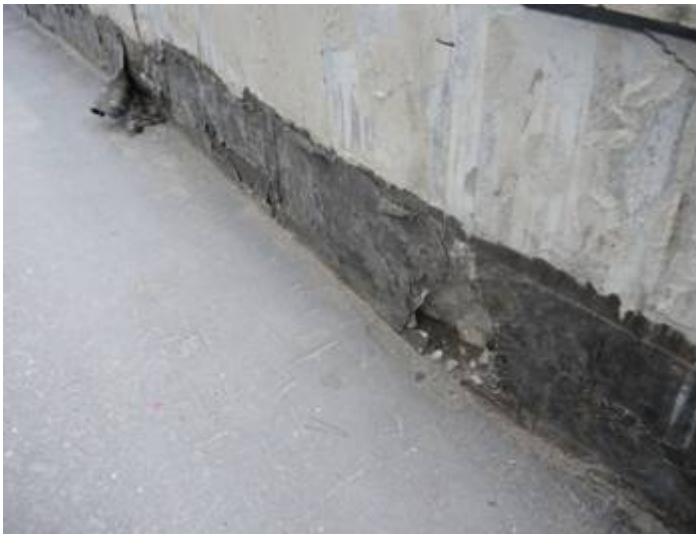
Фото 1

На момент осмотра помещений были обнаружены следы протечек, выражающиеся в повреждениях элементов внутренней отделки и оборудования. Произведена выборочная фотофиксация.
