Строительная экспертиза прочности балок из бетона и подклонников[]

Обследование ростверков, подколонников и фундаментных балок производилось в шурфах. Внутри здания был вскрыт один шурф (№1), с наружной стороны здания (по главному и боковым фасадам) были вскрыты три шурфа (№№2-4).

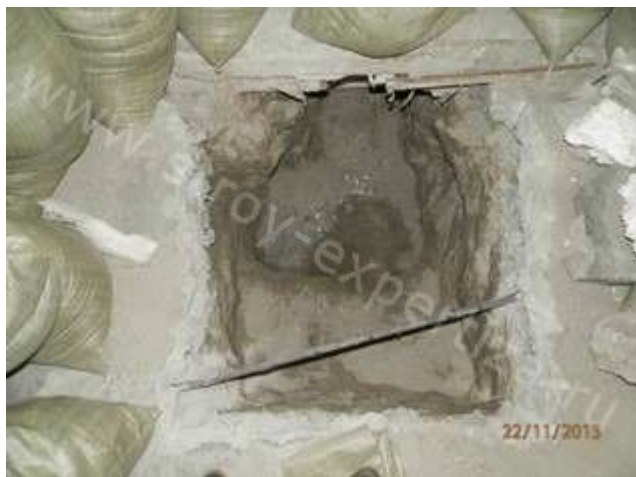
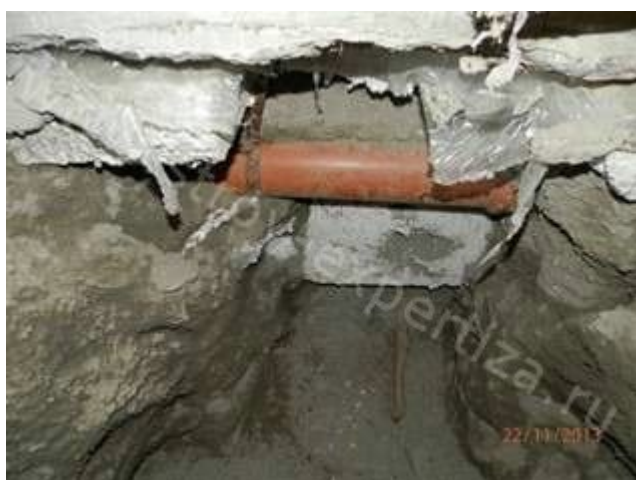
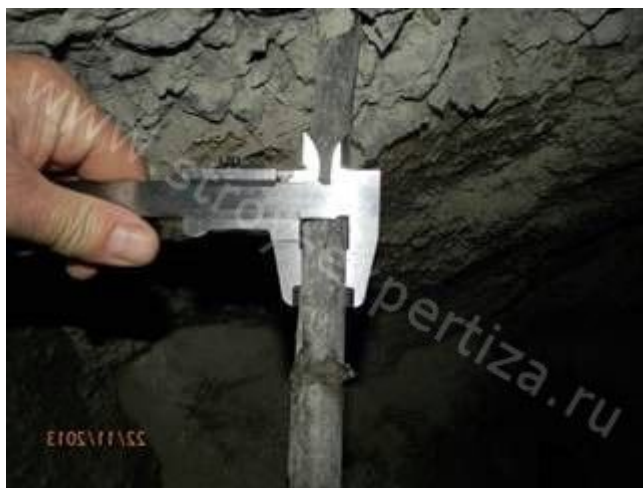
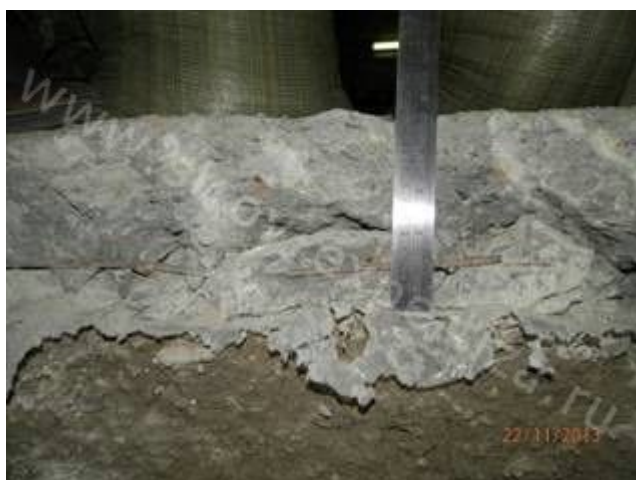
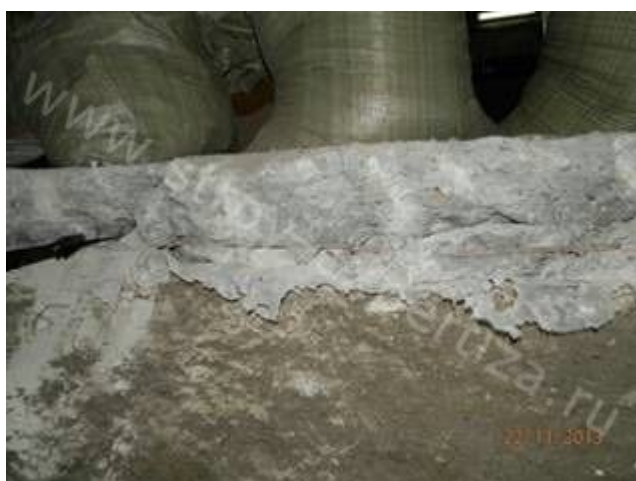
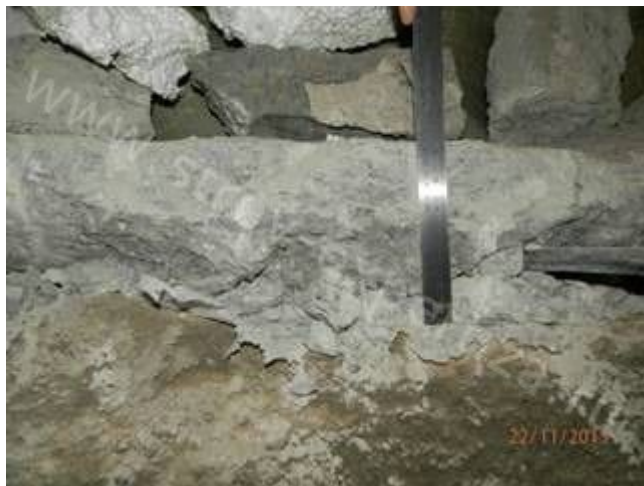
Шурф №1 был вскрыт внутри здания рядом с колонной, расположенной на пересечении осей «2»-«И» (фото №№1 - 6). Размеры шурфа в плане - 1х0,9м, глубина - 1,2м. В шурфе были обследованы монолитный ростверк и сборный железобетонный подколонник, который зафиксирован на ростверке с помощью монтажной сварки по закладным деталям. При визуальном обследовании дефектов и повреждений (трещин, оголений арматуры, вывалов бетона и т.д.) ростверка и подколонника обнаружено не было. Геометрия конструкций соответствует решениям, заложенным в проекте 17.1-09-1-КЖО-1.

Также были произведены замеры прочности и влажности бетона.

Измерения фактической прочности бетонных конструкций на сжатие производились измерителем времени распространения ультразвука Пульсар - 1.1 согласно ГОСТ 17624-87 «Бетоны. Ультразвуковой метод определения прочности». Число и расположение контролируемых участков на конструкции установлены с учетом требований ГОСТ 18105-86 «Бетоны. Правила контроля прочности». Число измерений времени распространения ультразвука в элементе было принято равным 4. По результатам измерений оказалось, что прочность бетона на сжатие для подколонника составляет 79,2МПа (класс бетона по прочности В60), что значительно выше прочности, заложенной в проекте.

Влажность бетона ростверка измерялась влагомером МГ-4 и по результатам измерений оказалась в пределах 3,2...3,9%, что не превышает допускаемых Нормами величин.

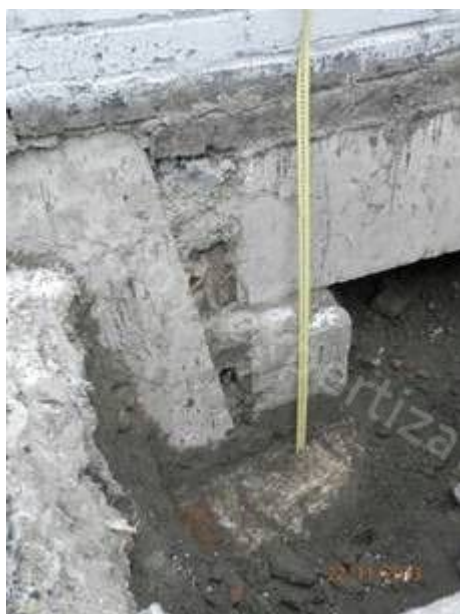
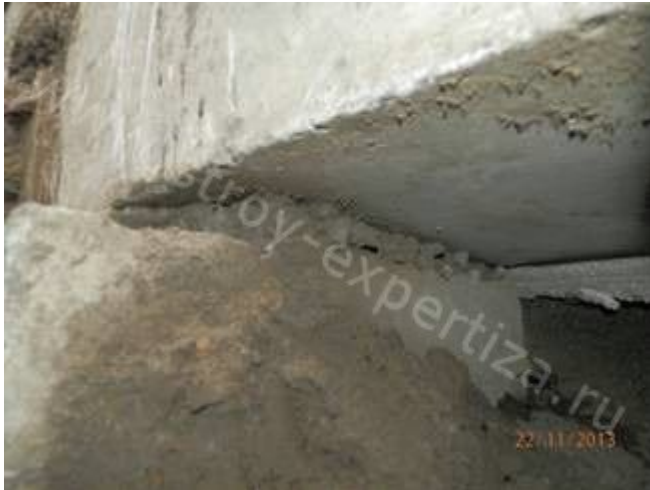
Шурф №2 был вскрыт снаружи здания рядом с колонной, расположенной на пересечении осей «12»-«Ж» (фото №7, 8). Размеры шурфа в плане - 0,9х1,4м, глубина - 0,9м. В шурфе были обследованы монолитный ростверк, сборные железобетонные подколонник и фундаментная балка. При визуальном обследовании дефектов и повреждений (трещин, оголений арматуры, вывалов бетона и т.д.) ростверка, подколонника и фундаментной балки обнаружено не было. Геометрия конструкций соответствует решениям, заложенным в проекте 17.1-09-1-КЖО-1.

По результатам измерения фактической прочности оказалось, что прочность бетона на сжатие составляет:

- для ростверка - 65,5МПа (класс бетона по прочности В50);
- для подколонника - 85,1МПа (класс бетона по прочности В65);
- для фундаментной балки - 78,5МПа (класс бетона по прочности В60).

Для конструкций, обследованных в шурфе №2, необходимо отметить следующие дефекты:

- отсутствие гидроизоляции ростверка, подколонника и фундаментной балки;
- низкое качество слоя цементно-песчаного раствора, через который происходит опирание фундаментной балки на подливку, установленную на ростверк.

Обнаруженные дефекты (отсутствие гидроизоляции, низкое качество бетонных подливок под фундаментные балки) не приводят к нарушению работоспособности, и необходимая несущая способность конструкций с учетом влияния имеющихся дефектов и повреждений обеспечивается. В связи с этим, в соответствии с ГОСТ Р 53778-2010 «Здания и сооружения. Правила обследования и мониторинга технического состояния» по результатам обследования установлено, что ростверки, подколонники и фундаментные балки находятся в работоспособном техническом состоянии.

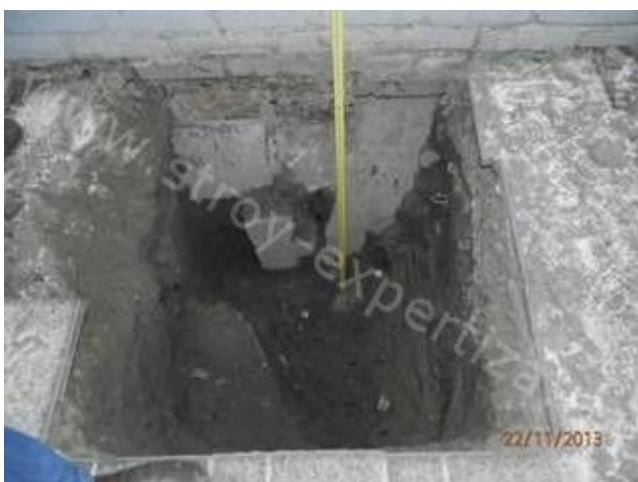
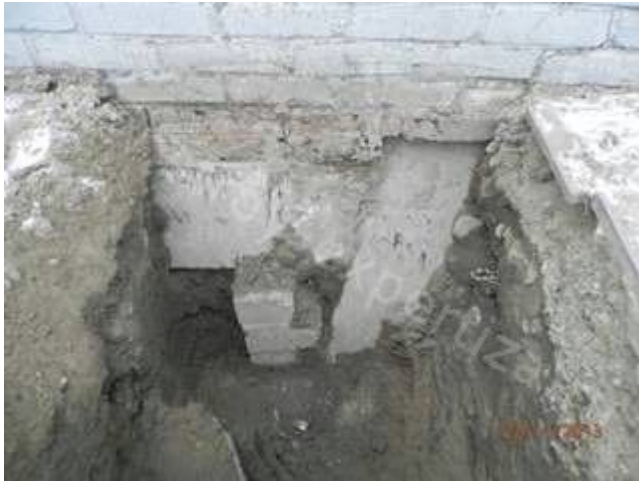
Шурф №3 был вскрыт снаружи здания рядом с колонной, расположенной на пересечении осей «11»-«А» (фото №№9, 10). Размеры шурфа в плане - 0,9х1м, глубина - 0,9м. В шурфе были обследованы монолитный ростверк, сборные железобетонные подколонник и фундаментная балка. При визуальном обследовании дефектов и повреждений (трещин, оголений арматуры, вывалов бетона и т.д.) ростверка, подколонника и фундаментной балки обнаружено не было. Геометрия конструкций соответствует решениям, заложенным в проекте 17.1-09-1-КЖО-1.

По результатам измерения фактической прочности оказалось, что прочность бетона на сжатие составляет:

- для ростверка - 44,4МПа (класс бетона по прочности В35);
- для подколонника - 87,9МПа (класс бетона по прочности В65);
- для фундаментной балки - 89,7МПа (класс бетона по прочности В65).

Для конструкций, обследованных в шурфе №3, необходимо отметить следующие дефекты:

- отсутствие гидроизоляции ростверка, подколонника и фундаментной балки;
- значительное отклонение от вертикали бетонной подливки, через которую происходит опирание фундаментной балки на ростверк.

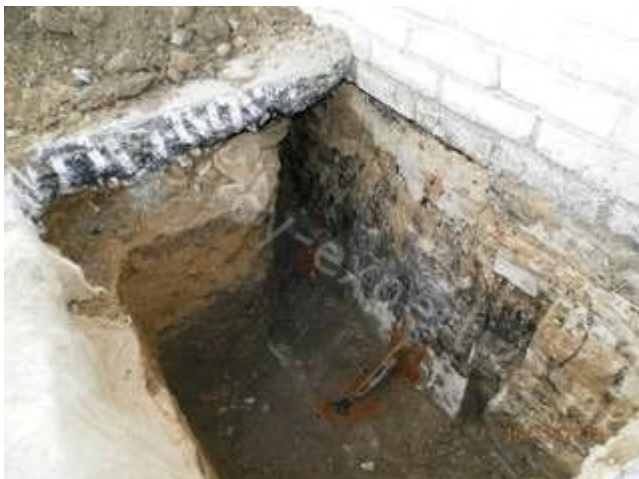
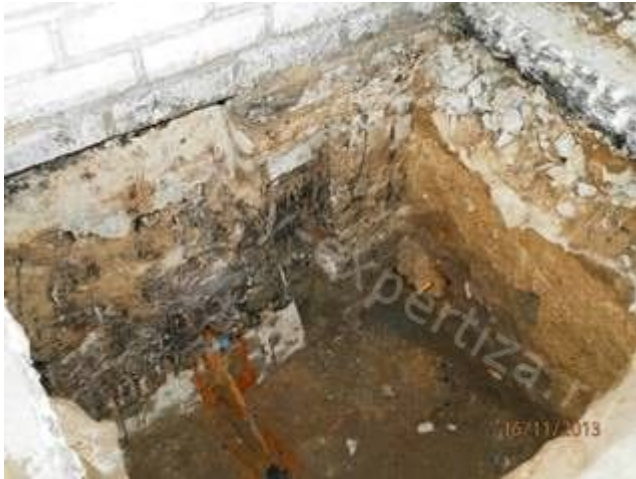
Шурф №4 был вскрыт снаружи здания рядом с колонной, расположенной на пересечении осей «1»-«И» (фото №№11, 12). Размеры шурфа в плане - 1х1,2м, глубина - 0,9м. В шурфе были обследованы монолитный ростверк, сборные железобетонные подколонник и фундаментная балка. При визуальном обследовании дефектов и повреждений (трещин, оголений арматуры, вывалов бетона и т.д.) ростверка, подколонника и фундаментной балки обнаружено не было. Геометрия конструкций соответствует решениям, заложенным в проекте 17.1-09-1-КЖО-1.

По результатам измерения фактической прочности оказалось, что прочность бетона на сжатие составляет:

- для подколонника - 90,6МПа (класс бетона по прочности В65);
- для фундаментной балки - 75,1МПа (класс бетона по прочности В60).

Влажность бетонных конструкций составляет:

- для подколонника - 3,6...4,1%;
- для фундаментной балки - 3,2%.

Для конструкций, обследованных в шурфе №4, необходимо отметить нарушение гидроизоляции ростверка, подколонника и фундаментной балки.
