**Между кабелем и утеплителем  
отсутствует слой фольги**

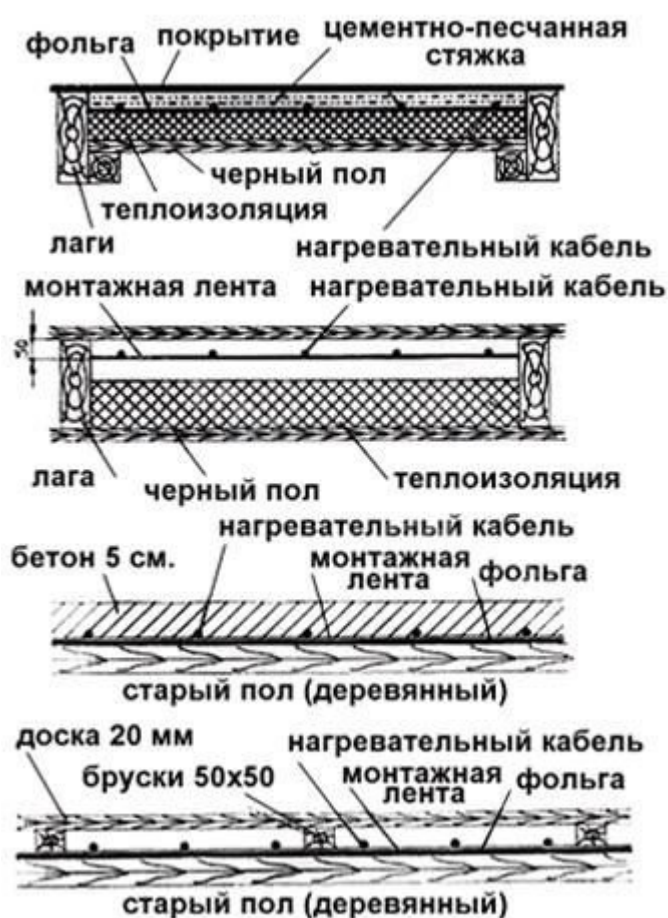
## Варианты устройства полов с применением нагревательных кабелей.

При большом разнообразии на современном строительном рынке технологий устройства теплых электрических полов, все они придерживаются требования устройства полов с применением экрана из фольги.

Перспективный способ отопления и обогрева гражданских зданий - теплые полы, в которых тепловыделяющим элементом служат нагревательные кабели. Наибольшее распространение получили системы фирмы "DE-VI" (Дания).

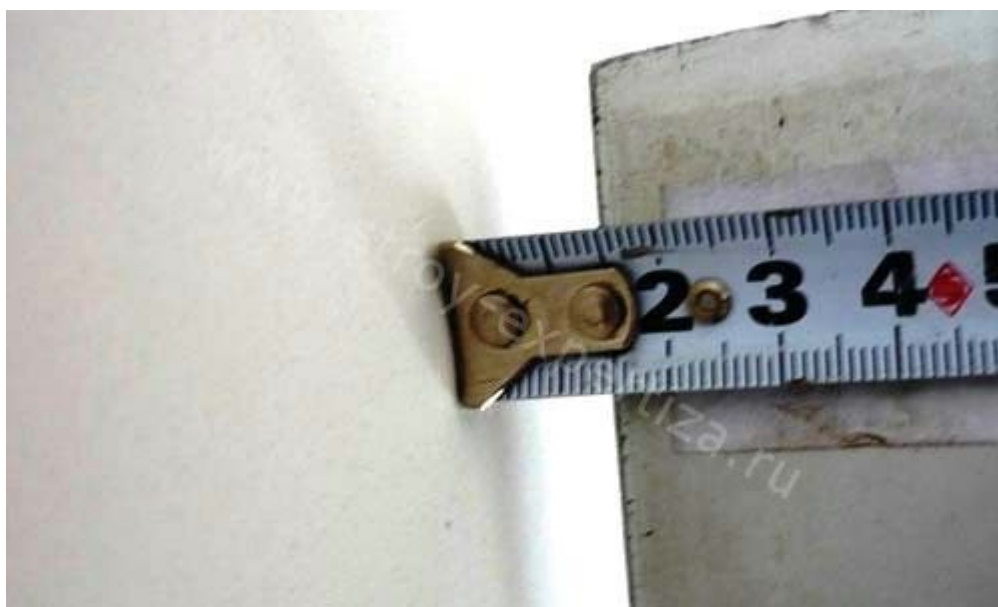
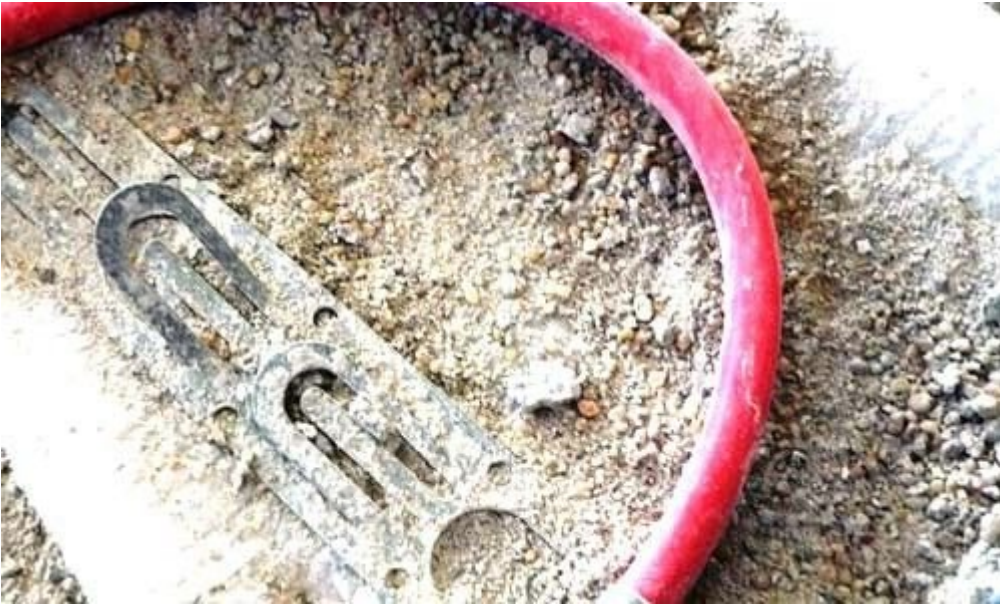
При проведении диагностики отделочного штукатурного слоя несущих стен и внутренних перегородок на предмет соблюдения правильности геометрических форм и наличия отклонений от горизонтальной и вертикальной плоскостей, экспертом зафиксировано достаточно высокое качество исполнения данных работ. Проверка отклонений 2-х метровым уровнем-рейкой показало допустимые отклонения (1 - 2 мм) на высоту этажа, за исключением участка кухонного помещения, расположенного по несущей стене от правого угла помещения.
