**Обследование балконной плиты для  
определения возможности  
остекления балкона**

Обследование балконной плиты для определения возможности остекления балкона по адресу: г. Москва, дом 20, кв. 38.

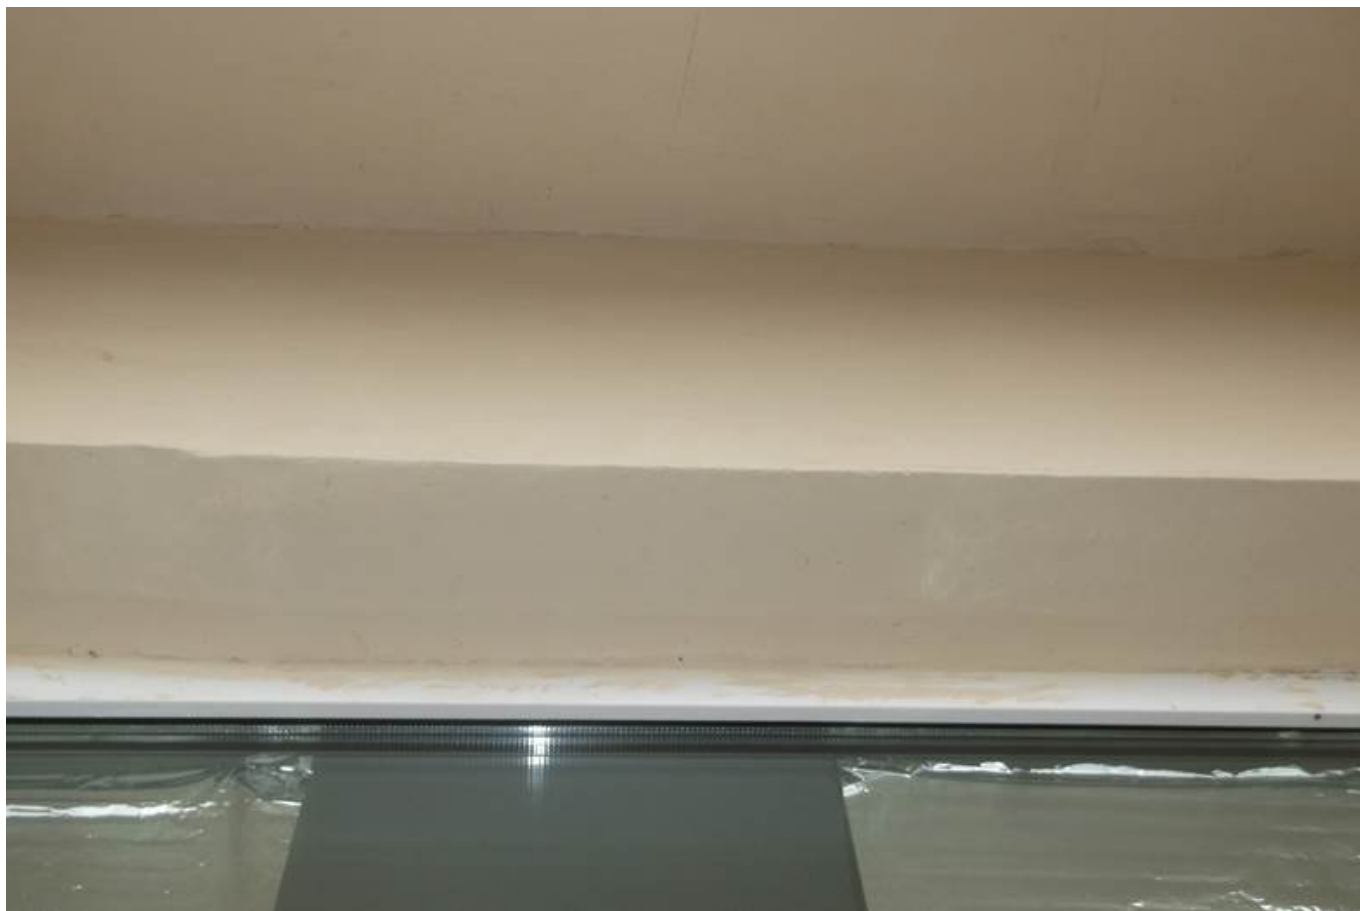
Фото №1. Состояние примыкания балконной плиты кв. 38 (вид с 6-го этажа).

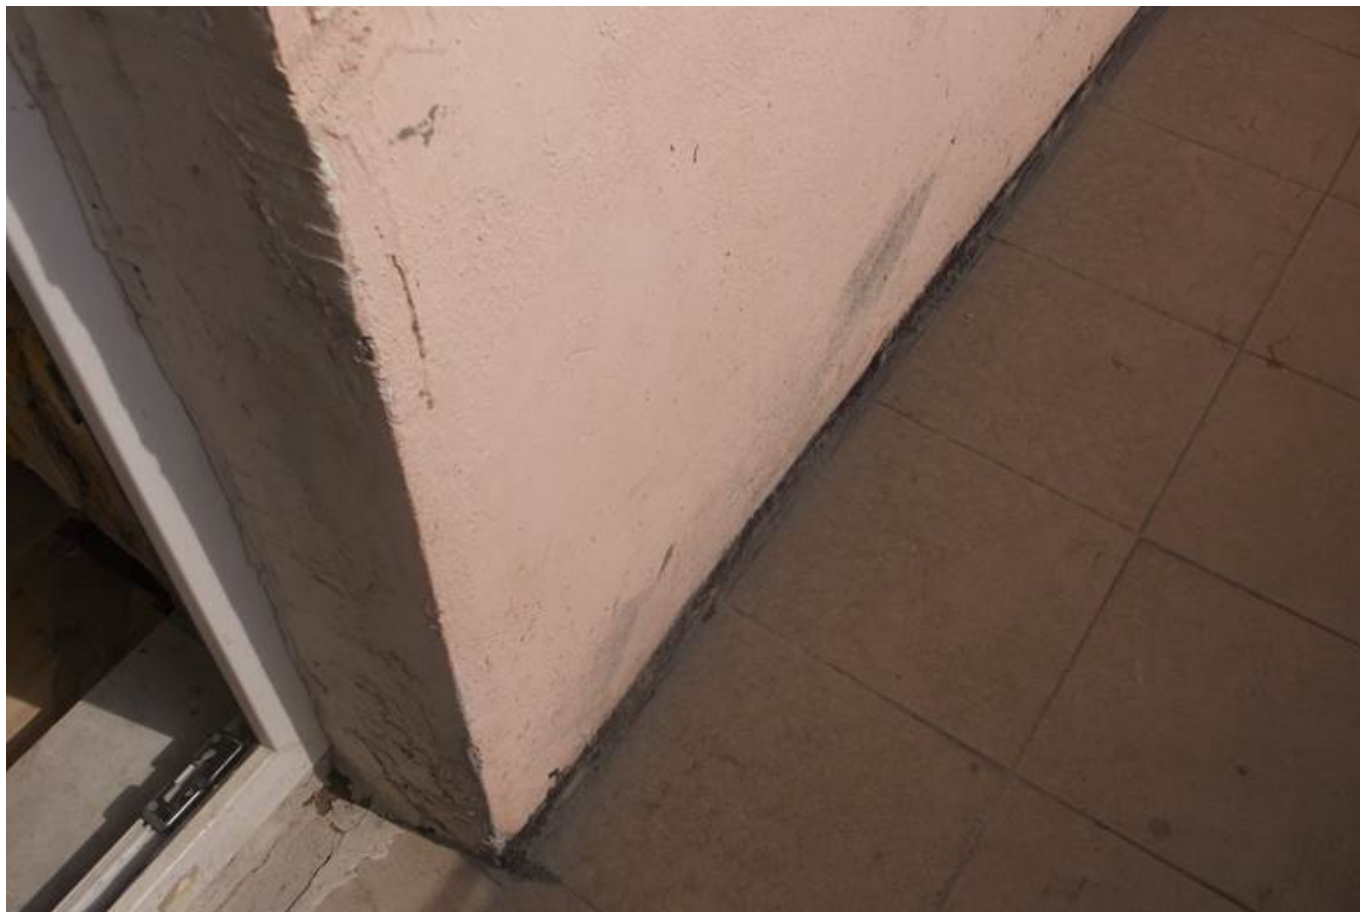
Фото № 2. Примыкание балконной плиты кв. 38 к стене здания.

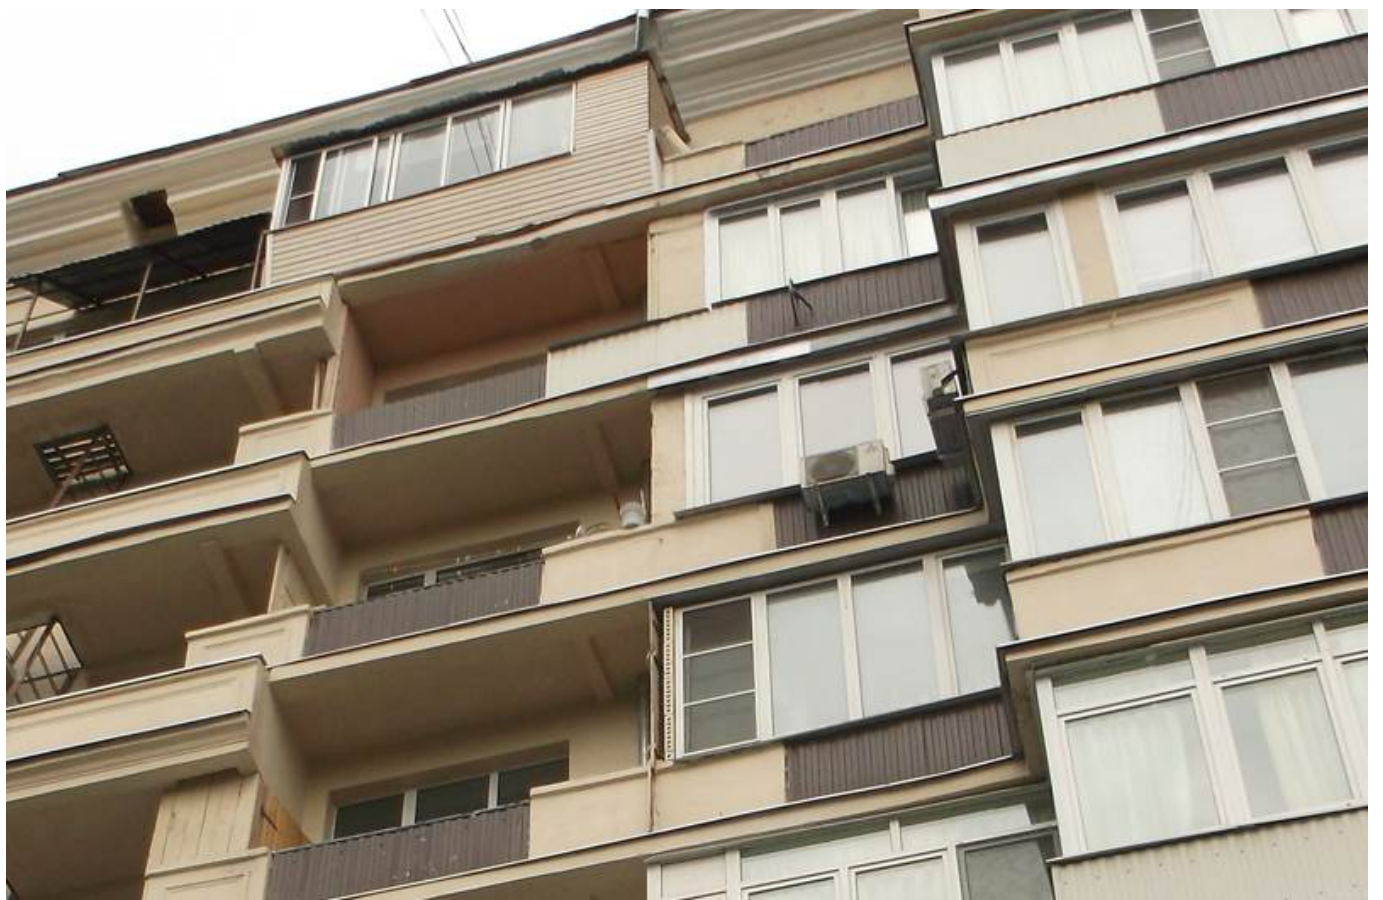
Фото №4. Увеличенный фрагмент исследуемого балкона кв. 38.

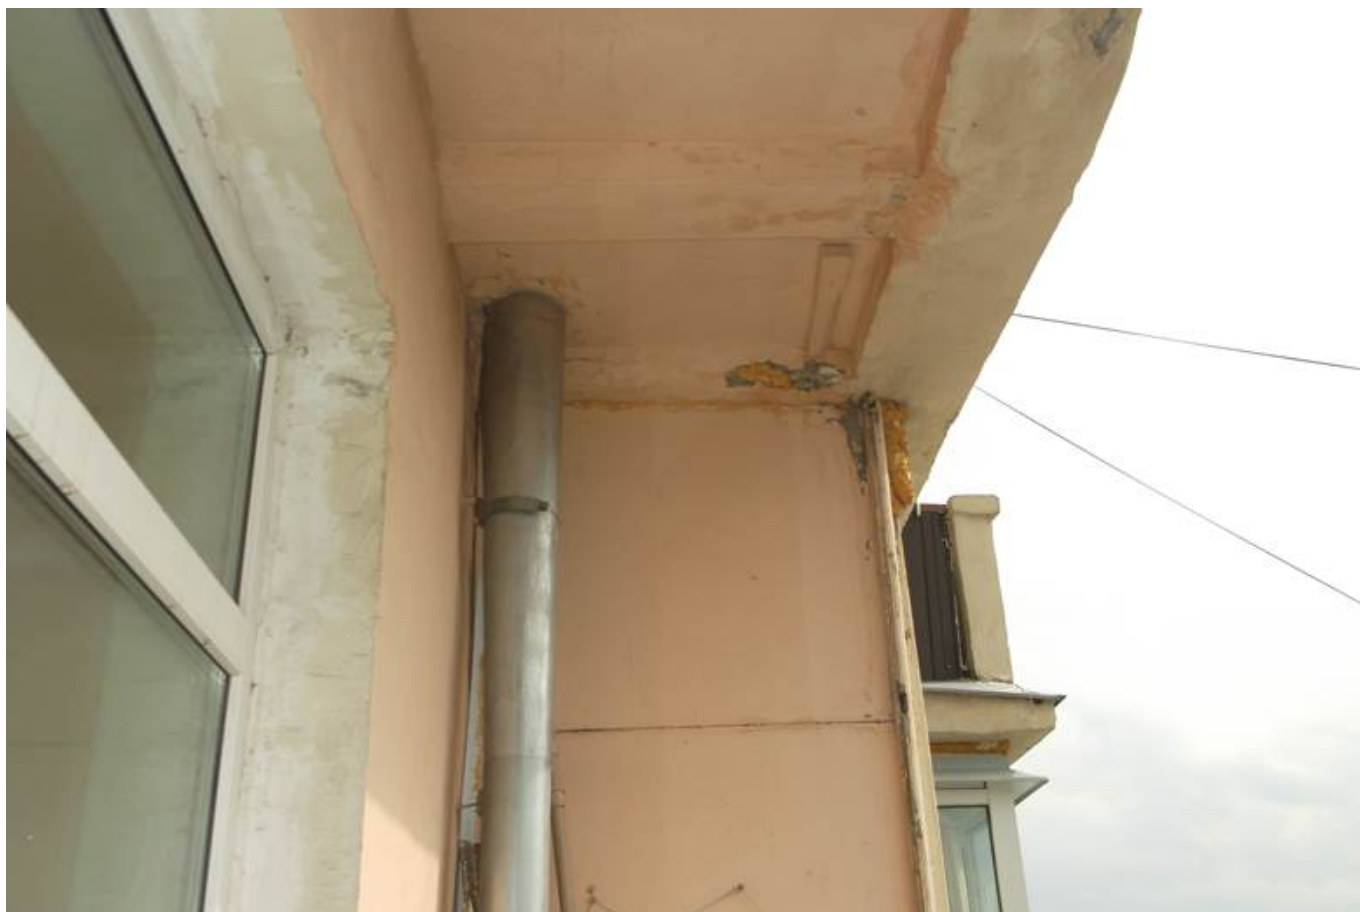
Фото №5. Вид балкона кв. 38.

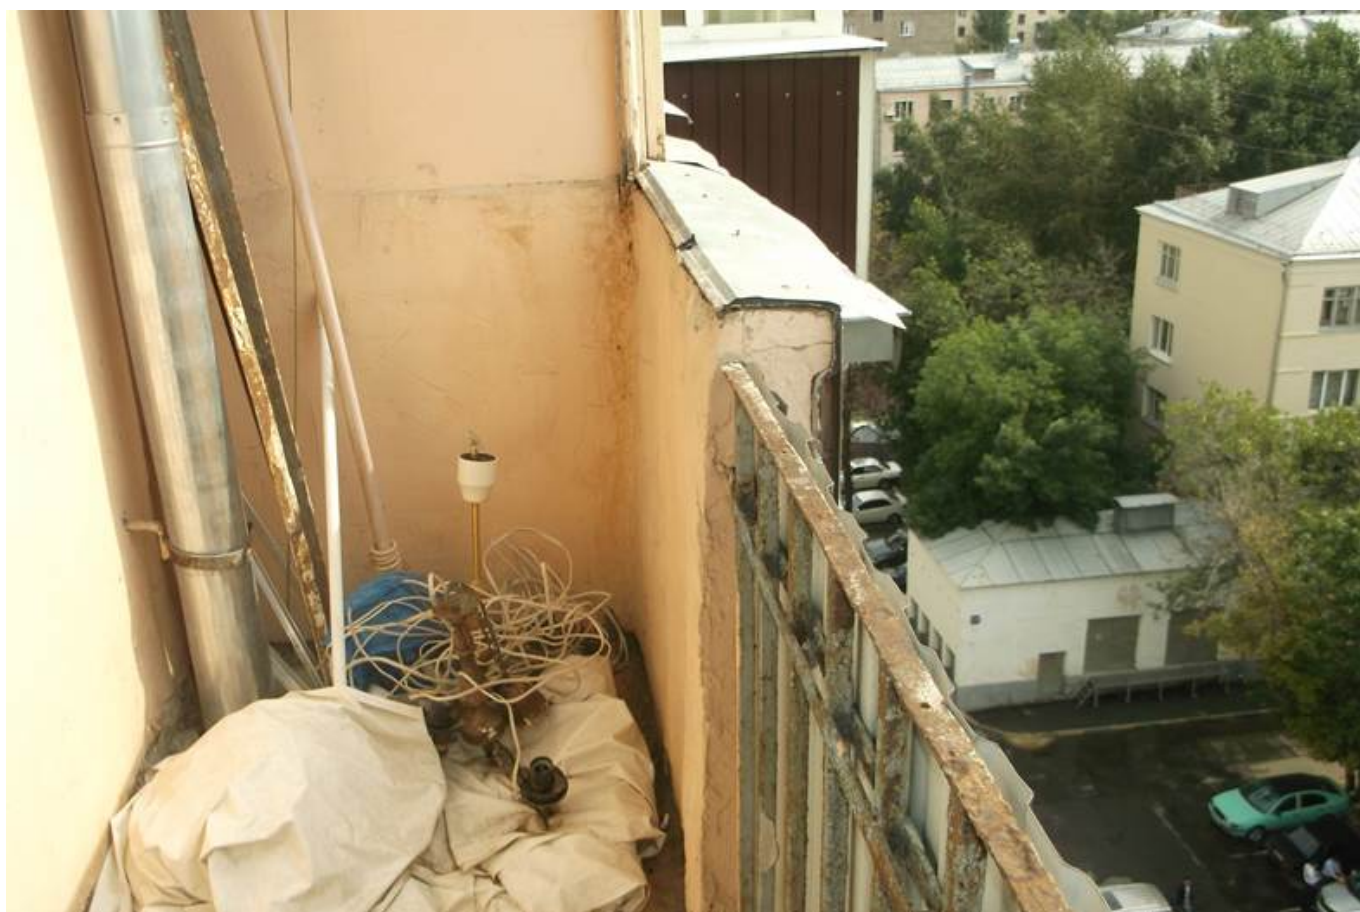
Фото №6. Вид балкона кв. 38.

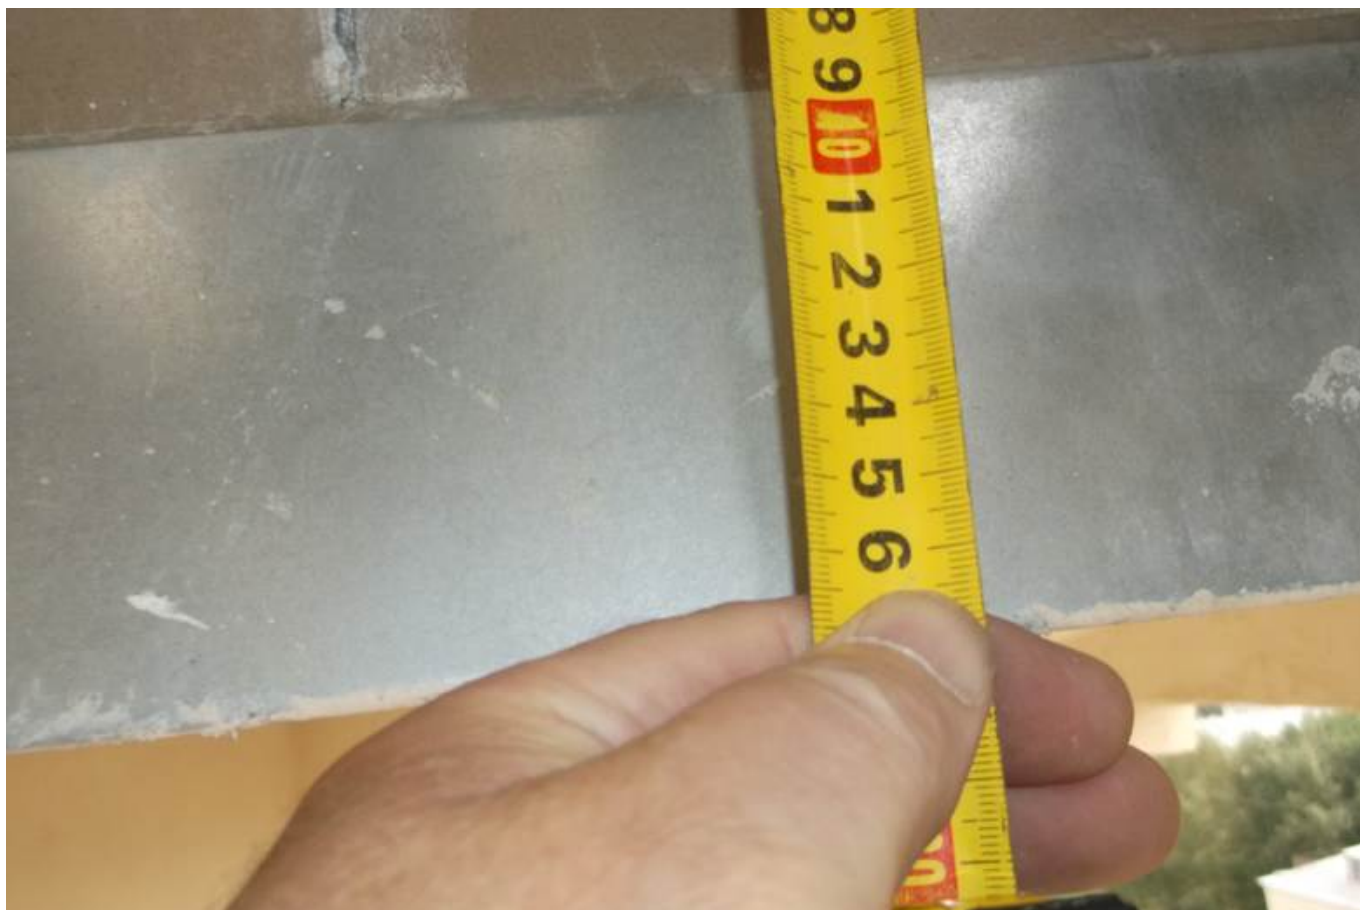
Фото №7. Определение толщины плиты.

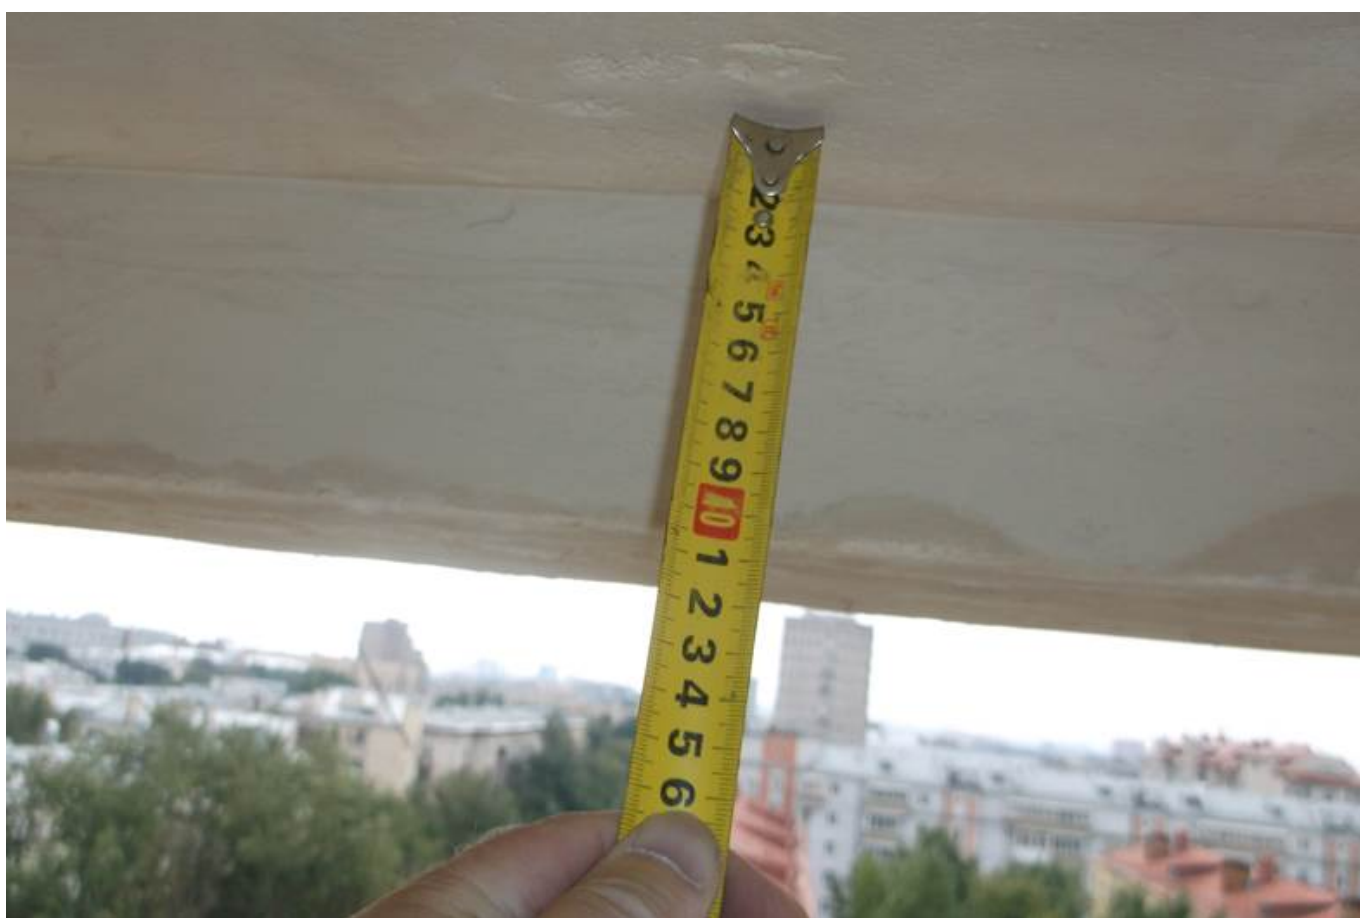
Фото №8. Определение толщины перемычки.
