# **Обследование бруса**

Обследование дефектов бруса[]

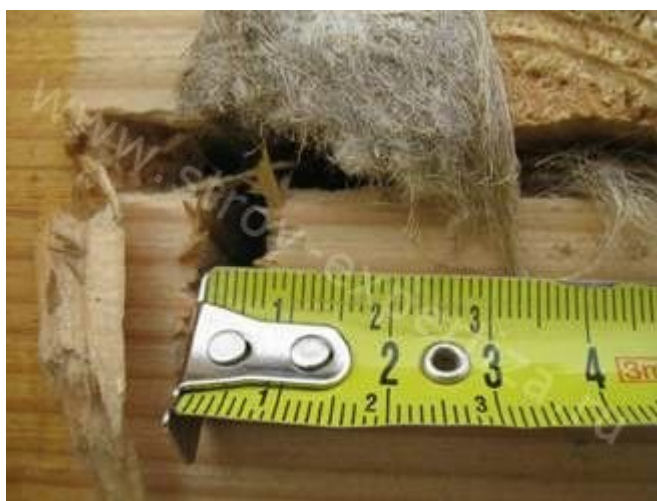
Фото 1

- между брусьями частичное отсутствие уплотнителя (фото 1);
- в угловых соединениях зазоры между элементами конструкции не имеют достаточного слоя уплотнителя (фото 2);
- в местах стыковки элементов бруса отсутствие коренных шипов, шпонок служащих для крепления соединений (фото 3);
- на отдельных участках имеют место сквозные щели в местах продольных соединений брусчатых элементов (фото 4);
