# **Обследование гидроизоляции веранды**

Обследование гидроизоляции веранды кирпичного дома[]

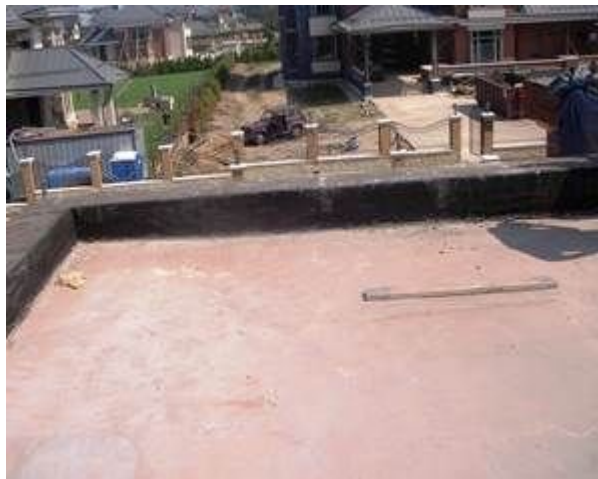
Фото 1

Веранда (фото 1) расположена на уровне второго этажа. Покрытие имеет уклон и организованный водосток (фото 2). «Пирог» гидроизоляции покрытия:

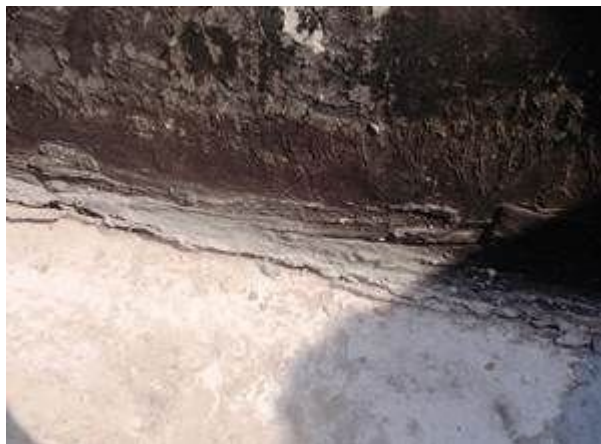
Фото 3

течение трех суток. Испытания дали положительный результат. Далее вода была спущена и выполнен вышеперечисленный «пирог» гидроизоляции. При выполнении работ по укладке цементно-песчанной стяжки, в результате высокой атмосферной температуры произошло растрескивание слоя. После укладки слоев водостопа с сеткой растрескивание продолжилось (фото 3, 4, 5), растрескивание верхнего слоя – водостопа (фото 6, 7).
