Обследование кровельного покрытия крыши

Обследование рулонной и мастичной кровли[]

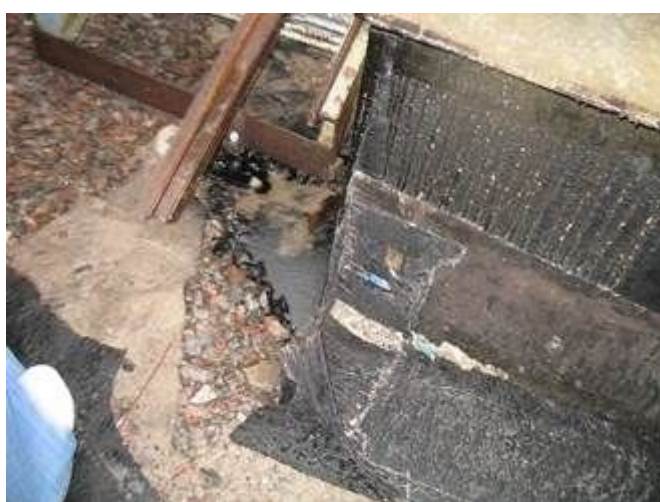
Фото 6

- на обследуемом участке кровли имеется строительный мусор, образованный в результате несанкционированного демонтажа строительных конструкций собственником пентхауса (29, 30 этаж) (фото № 7);
- нарушена целостность водоизоляционного ковра, в результате несанкционированного демонтажа строительных конструкций собственником пентхауса (29, 30 этаж): отклеен гидроизоляционный материал в местах примыкания его к вертикальному участку строительной конструкции (фото № 1, 2);
- в качестве защитного слоя кровли используется щебень из естественного камня с размером зерен до 5 см (фото № 3);
- защитный слой кровли выполнен по геотекстилю, который на момент обследования пророс мхом (фото № 3 ,4 ,5);
- местами имеется скопление дождевой воды (лужи), образованные в результате несанкционированного демонтажа строительных конструкций собственником пентхауса (29, 30 этаж) (фото № 6).

На обследуемом участке кровли нарушена целостность водоизоляционного ковра: отклеен гидроизоляционный материал в местах примыкания его к вертикальному участку строительной конструкции, что является нарушением требований табл.7 СНиП 3.04.01-87 "Изоляционные и отделочные покрытия" согласно которой - "пузыри, вздутия, воздушные мешки, разрывы, вмятины, проколы, губчатое строение, потеки, наплывы на поверхности покрытия кровель и

изоляции не допускаются”.

Данный вид дефекта согласно п. 205 классификатора основных видов дефектов в строительстве и промышленности строительных материалов является критическим.
