Экспертное обследование кухни квартиры[]

При проведении экспертного обследования кухни (площадью 8,82 м²) квартиры были зафиксированы следующие повреждения:

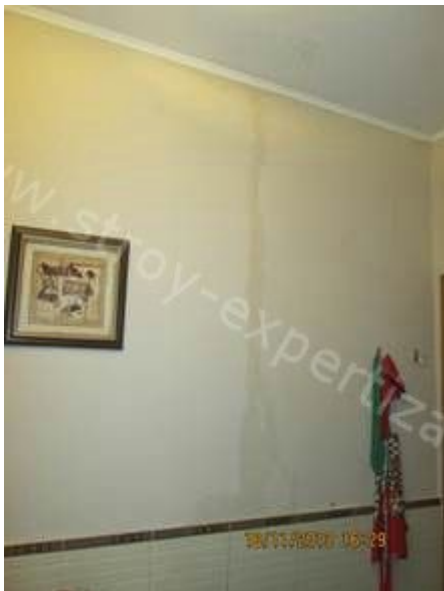
Фото 1

- Стены - имеют следы намокания в швах обоев (фото №№ 1 - 3). Стены оклеены виниловыми обоями;
- Потолок - имеет следы намокания примерно в 50 см. от стены, так как потолок в данной комнате изготовлен из гипсокартона;
- Отштукатурен, оклеен стеклообоями типа «рогожка», в примыкание стен и потолка имеется полистирольная галтель. Стеклообои и галтель окрашены вододисперсионной краской (фото №№ 2, 3).
