Обследование многоквартирного дома

Выполнение строительной экспертизы этажа многоквартирного дома[]

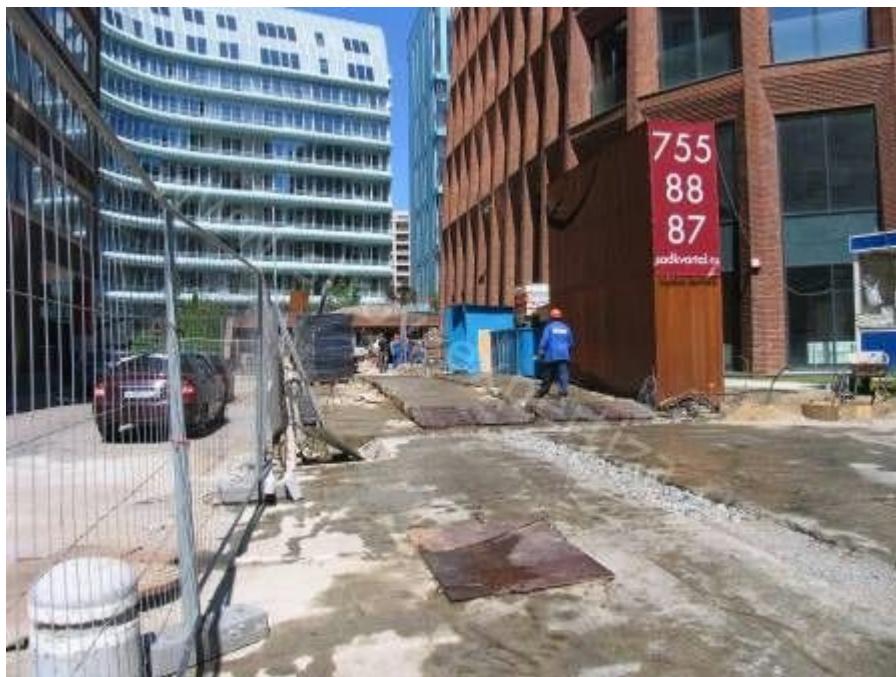
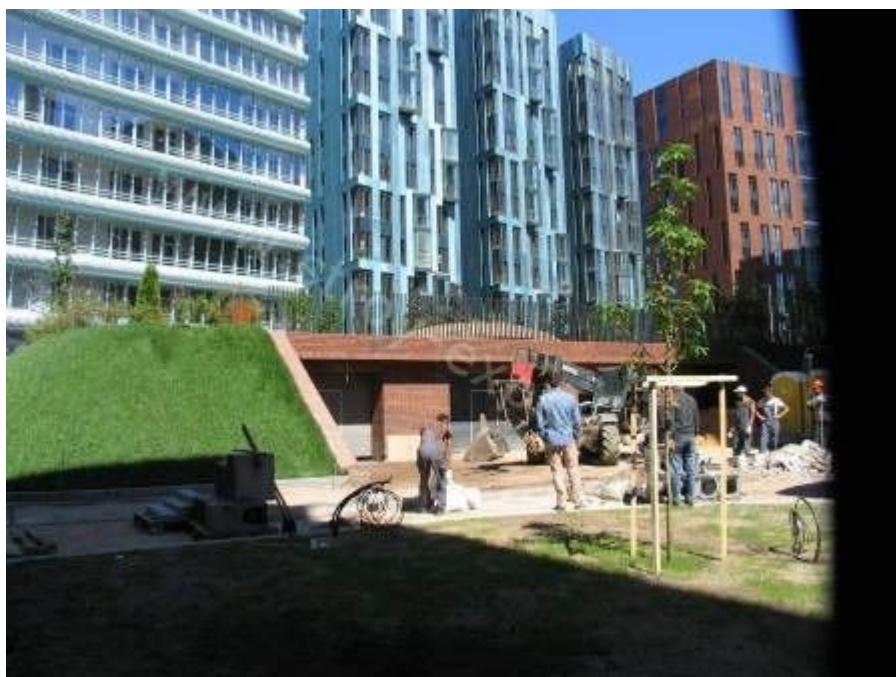
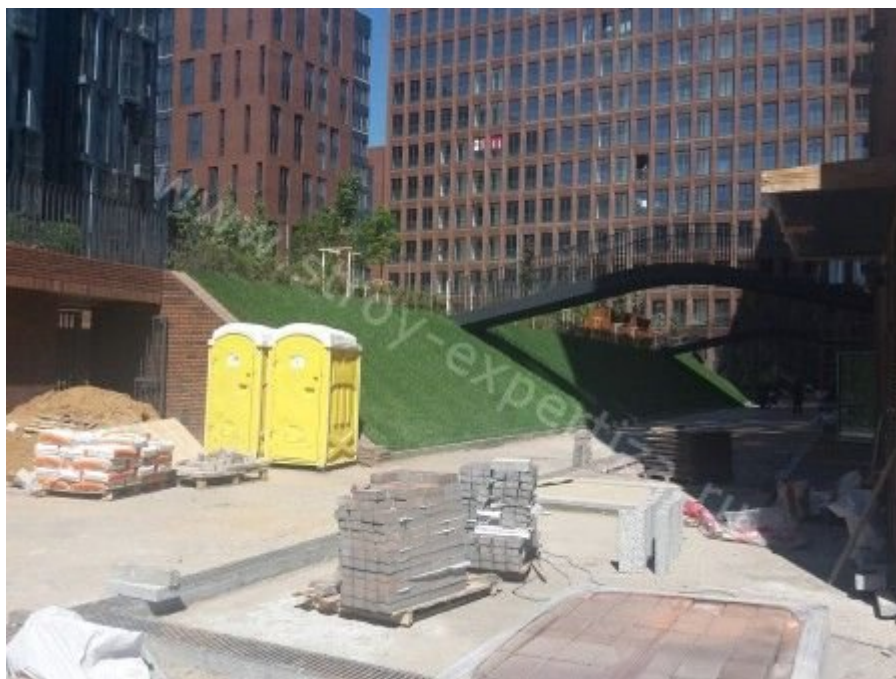
Не закончены работы по благоустройству территории, прилегающей к Многоквартирному дому (фото 1-3) в котором расположена Квартира: отсутствует бордюрный камень, прилегающая территория захлавлена строительными материалами и конструкциями, поддонами с плиткой, кучей бетонных кусков, размещены временные строительные помещения (бытовки), не обустроены детские площадки, не закончено устройство лотков ливневой канализации, не выполнено лицевое покрытие внутриплощадочных дорог толщиной 10-15 см вровень с установленными лотками ливневой канализации, в связи с этим невозможно организовать проезд ремонтной бригады с материалами для выполнения ремонта Квартиры.

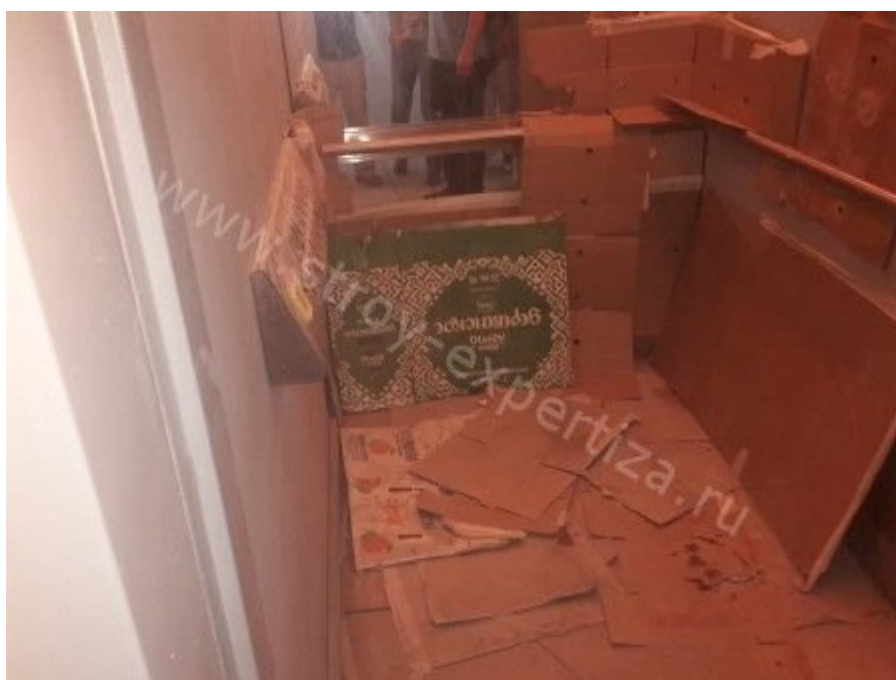
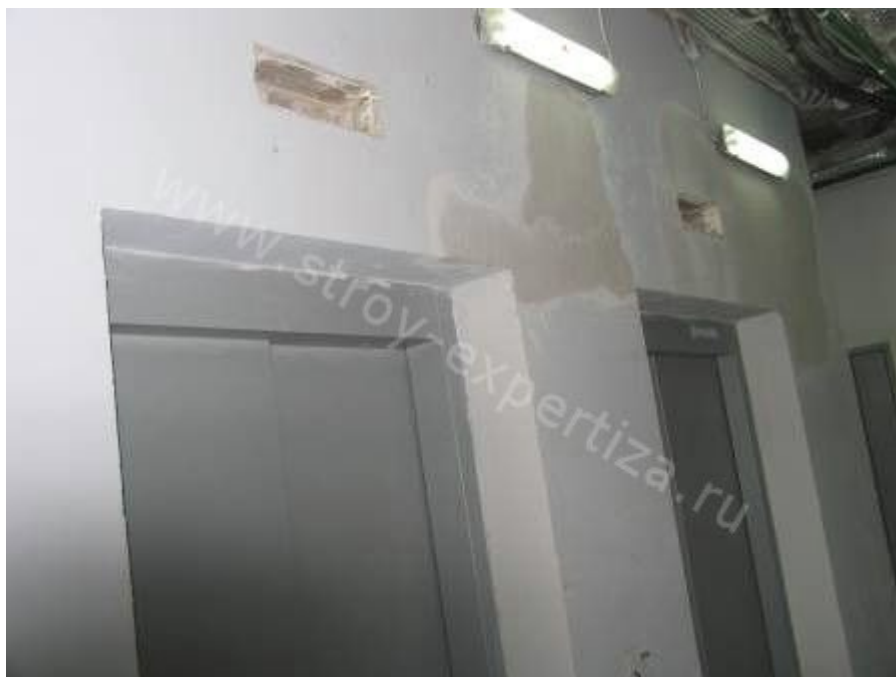
В лифтовых холлах над дверьми в лифт не установлены информационные табло. В лифтах свален картон и фанера, все поверхности покрыты пылью. Стены лифтовых кабин - металлические окрашенные (фото 4-5).

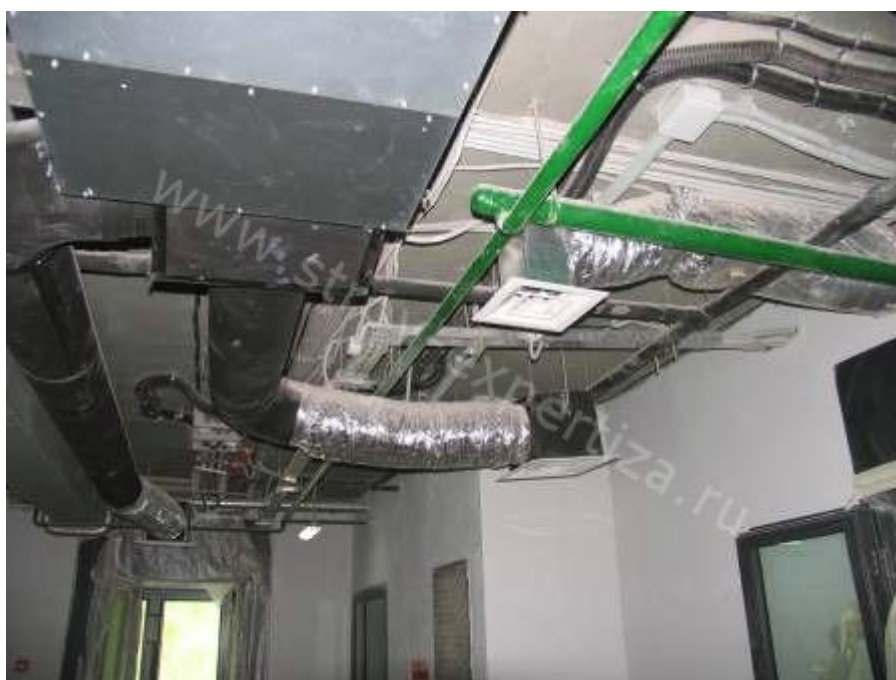
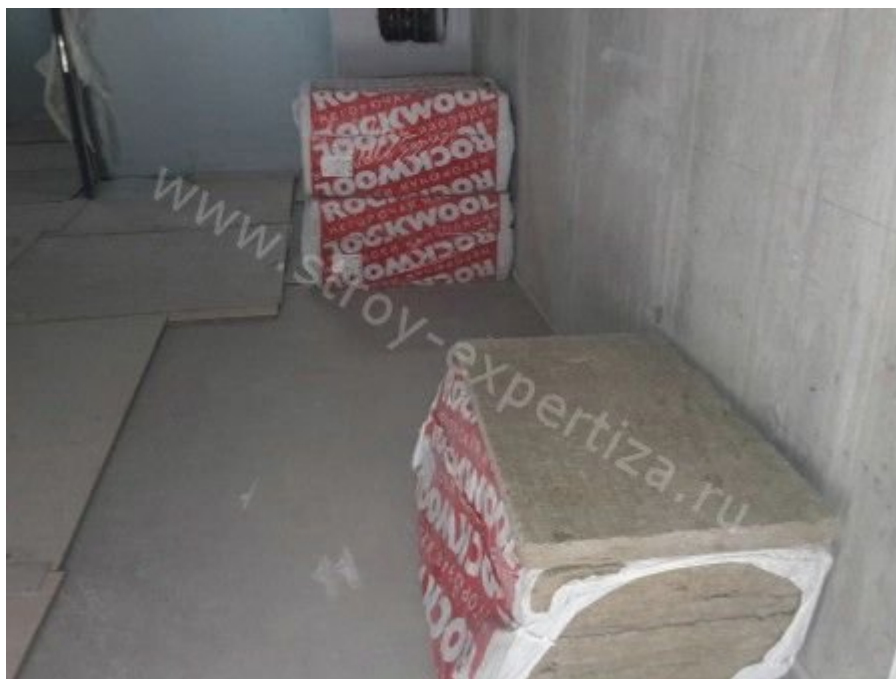
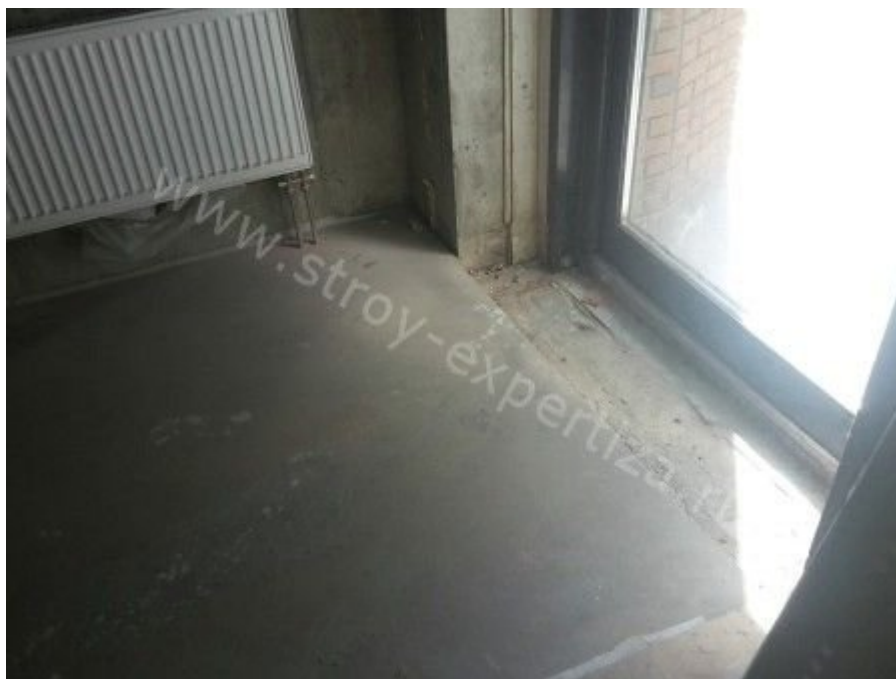
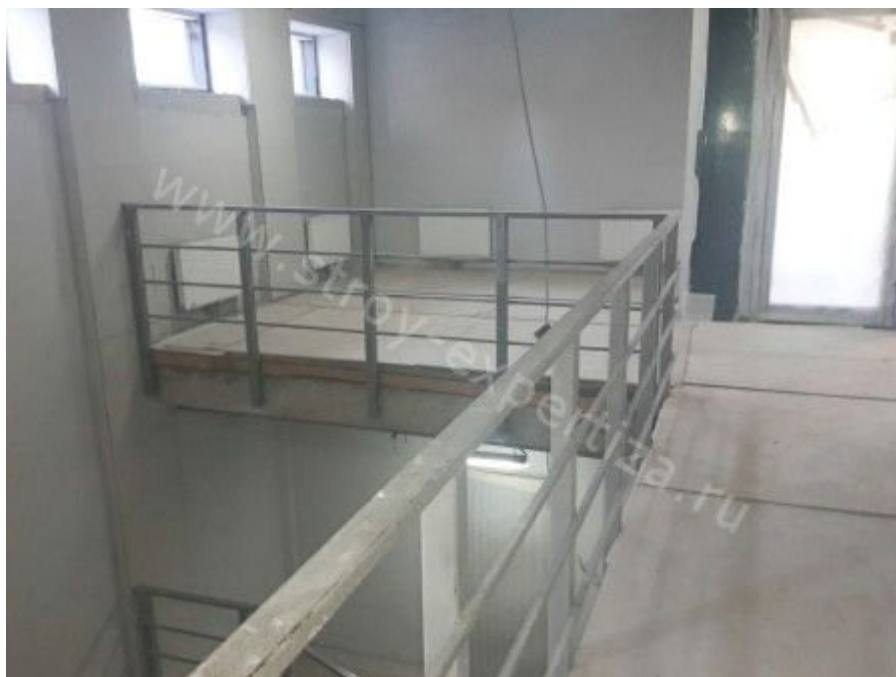
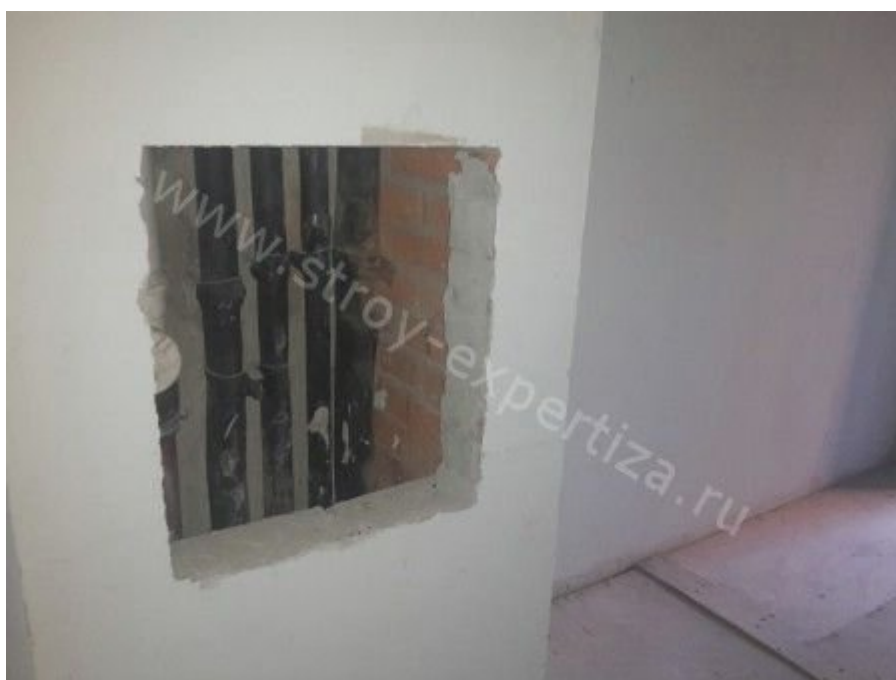
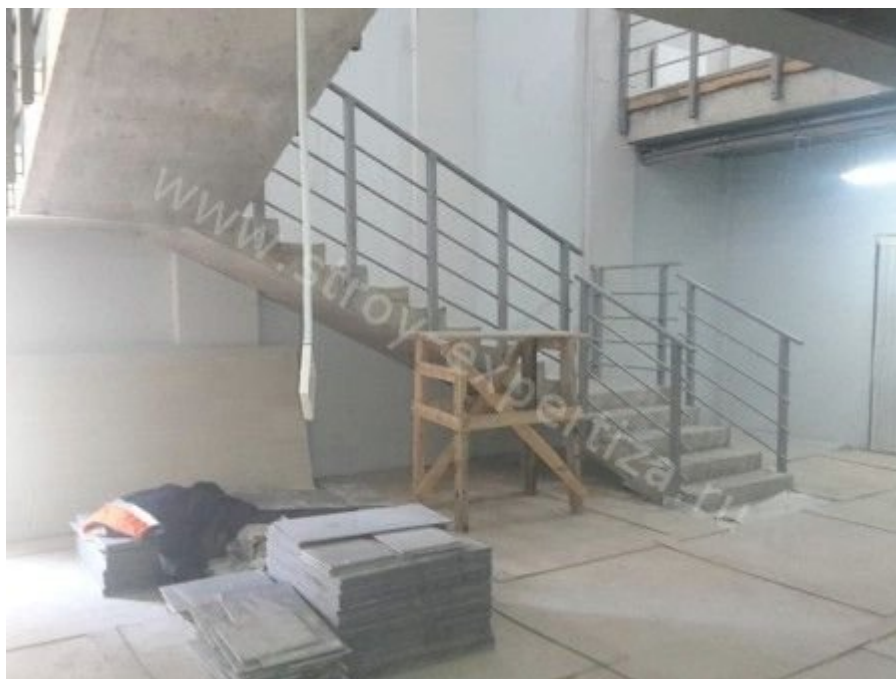
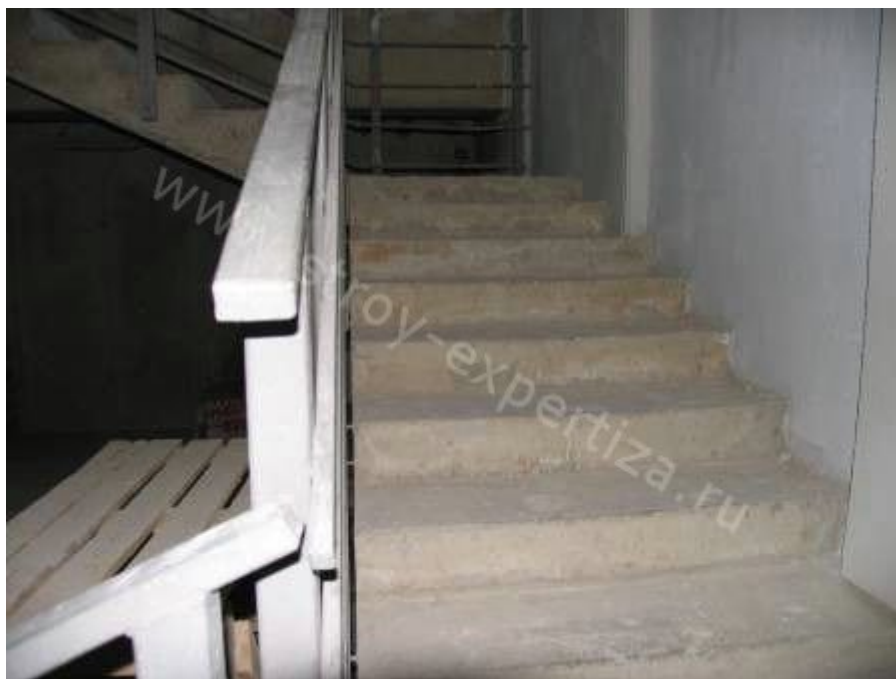
Не выполнена чистовая отделка входной группы, лифтовых холлов. Договором предусмотрено выполнение отделки мест общего пользования (МОП) из натуральных материалов с учетом требований, предъявляемых к высококачественному жилью. Однако, в настоящее время отделочные работы не только не закончены, а местами - не начаты (фото 6-12):

- на всех этажах в МОПах отсутствует лицевой потолок, т.е. по бетонным перекрытиям выполнен монтаж инженерных коммуникаций, а каркас подвесного потолка вместе с лицевым покрытием потолка отсутствует.

- на полах МОП и лестничной клетки уложено напольное покрытие - керамогранитная плитка российского производства «Эталон», закрытая сверху пленкой или фанерой. По всем этажам примыкание напольного покрытия к стенам выполнено не везде. Есть участки полов на первом этаже в холле, где плитка не уложена. На лестничной площадке 4-го этажа бордюр отклеен. Не выполнена затирка швов половой плитки, в связи с чем в меж плиточных швах скапливается строительная пыль. В холле находятся коробки строительного утеплителя, листы фанеры, поддоны плитки и инструмент строительный.

- лицевая чистовая отделка стен отсутствует. Кроме того, в холле первого этажа и на лестничных площадках 3-го и 6-го этажей часть стены не оштукатурена. В лифтовых холлах повсеместно имеются места стен с повреждениями, глубокими царапинами и имеются места отпадания штукатурки, что требует дополнительной обработки стен перед нанесением чистовой отделки. На междуэтажных площадках лестницы, в вестибюле и лифтовых холлах не смонтированы лючки на смотровые окна в стенах для инженерных коммуникаций, не «защит» вертикальный короб со стояками труб отопления на лестнице.

- в холле и на лестнице установлено неокрашенное металлическое ограждение без

поручней, которое не соответствует дому с высококачественной отделкой. Не выполнена лицевая отделка ступеней бетонной лестницы с 1-го по 2-ой этаж, а также боковых и нижних поверхностей.

- мусороприемная камера на каждом этаже не оборудована люком (проем закрыт куском гипсокартона), стены оштукатурены. Лицевая отделка плиткой отсутствует, лицевой потолок - отсутствует, освещение - отсутствует.
