Обследование наружных стен здания

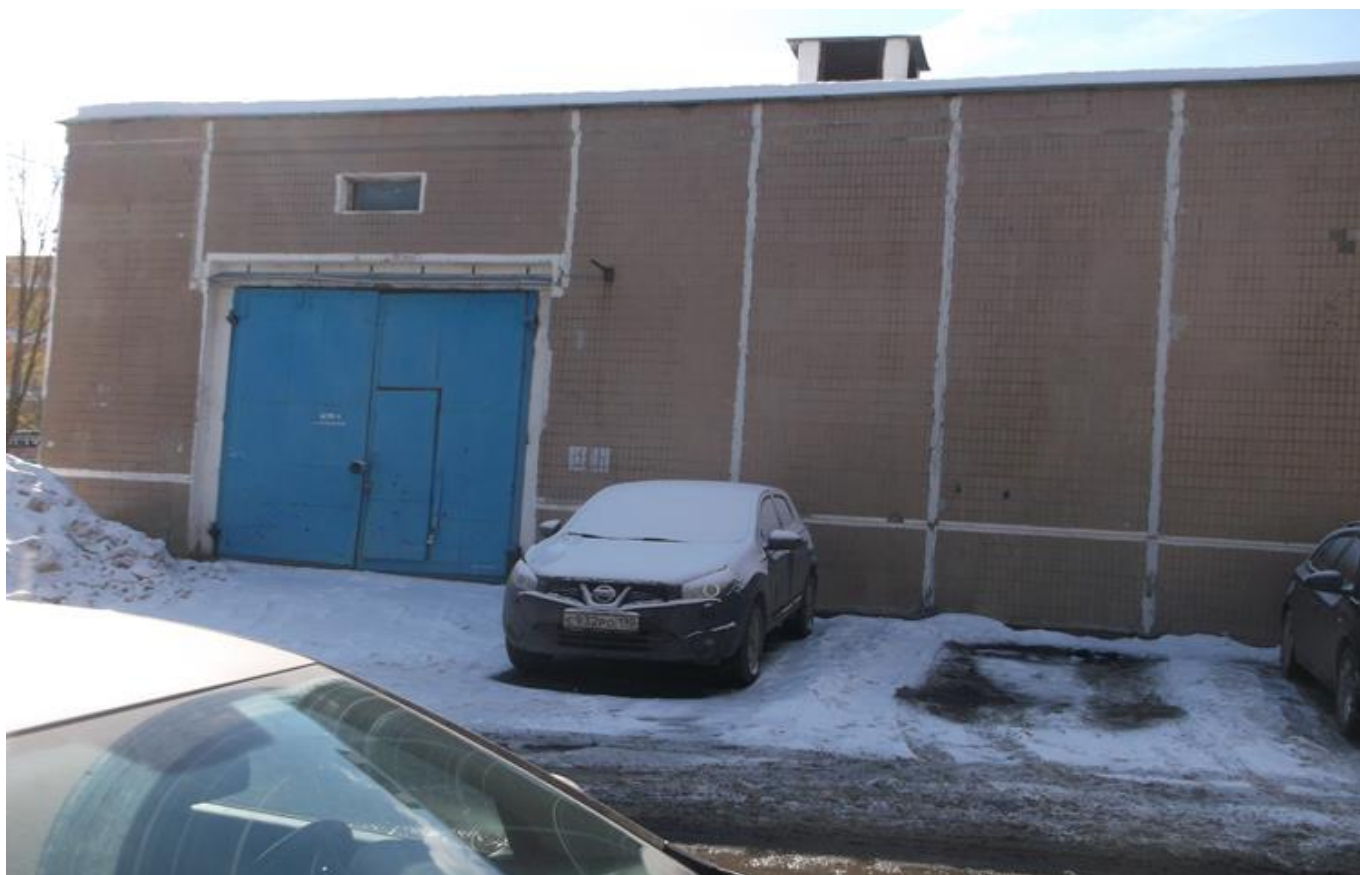
Фото № 1. Фрагмент фасада здания ЦТП-1.

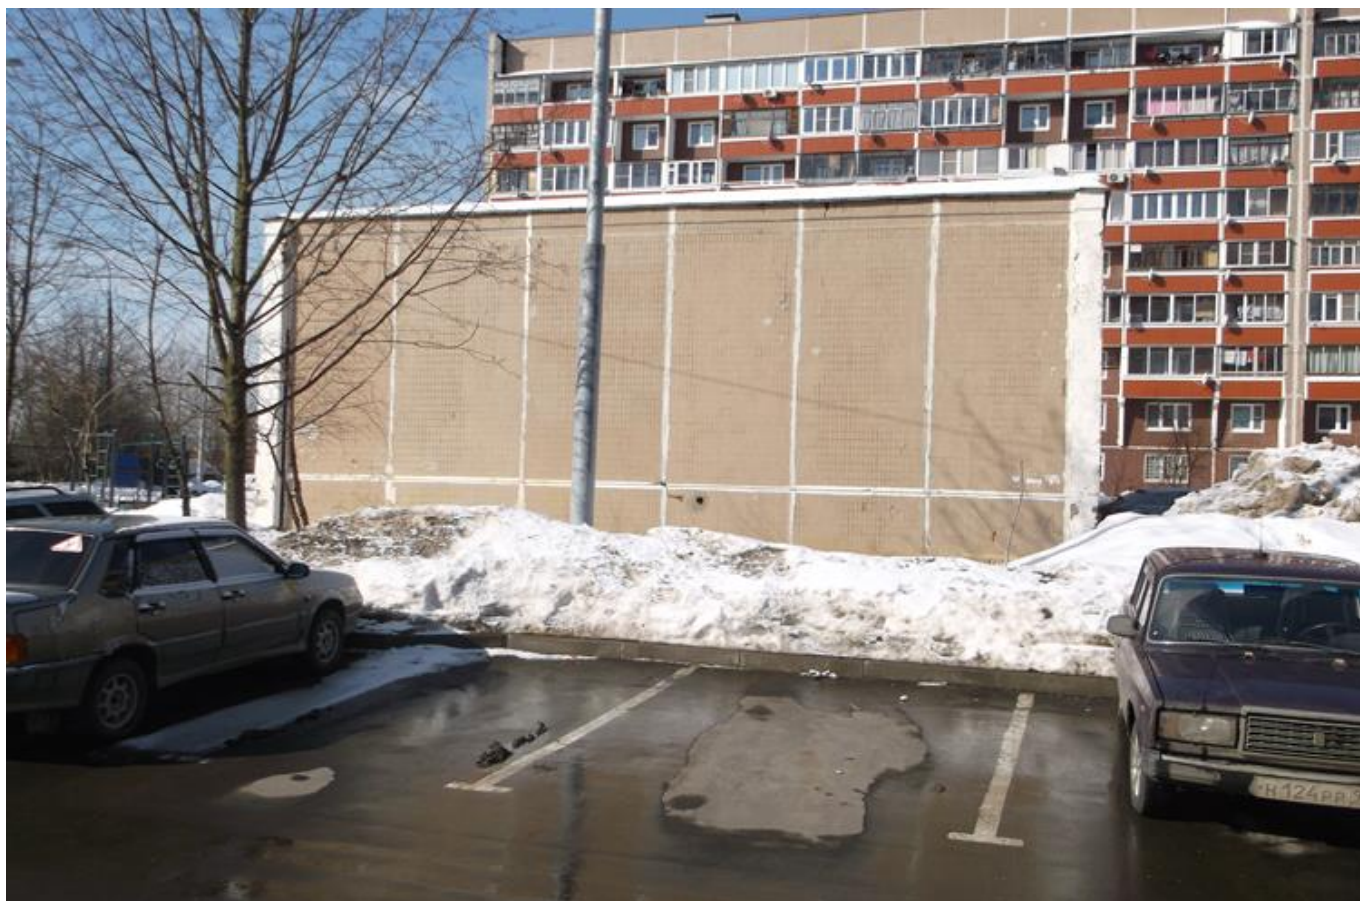
Фото № 2. Фрагмент фасада здания ЦТП-1.

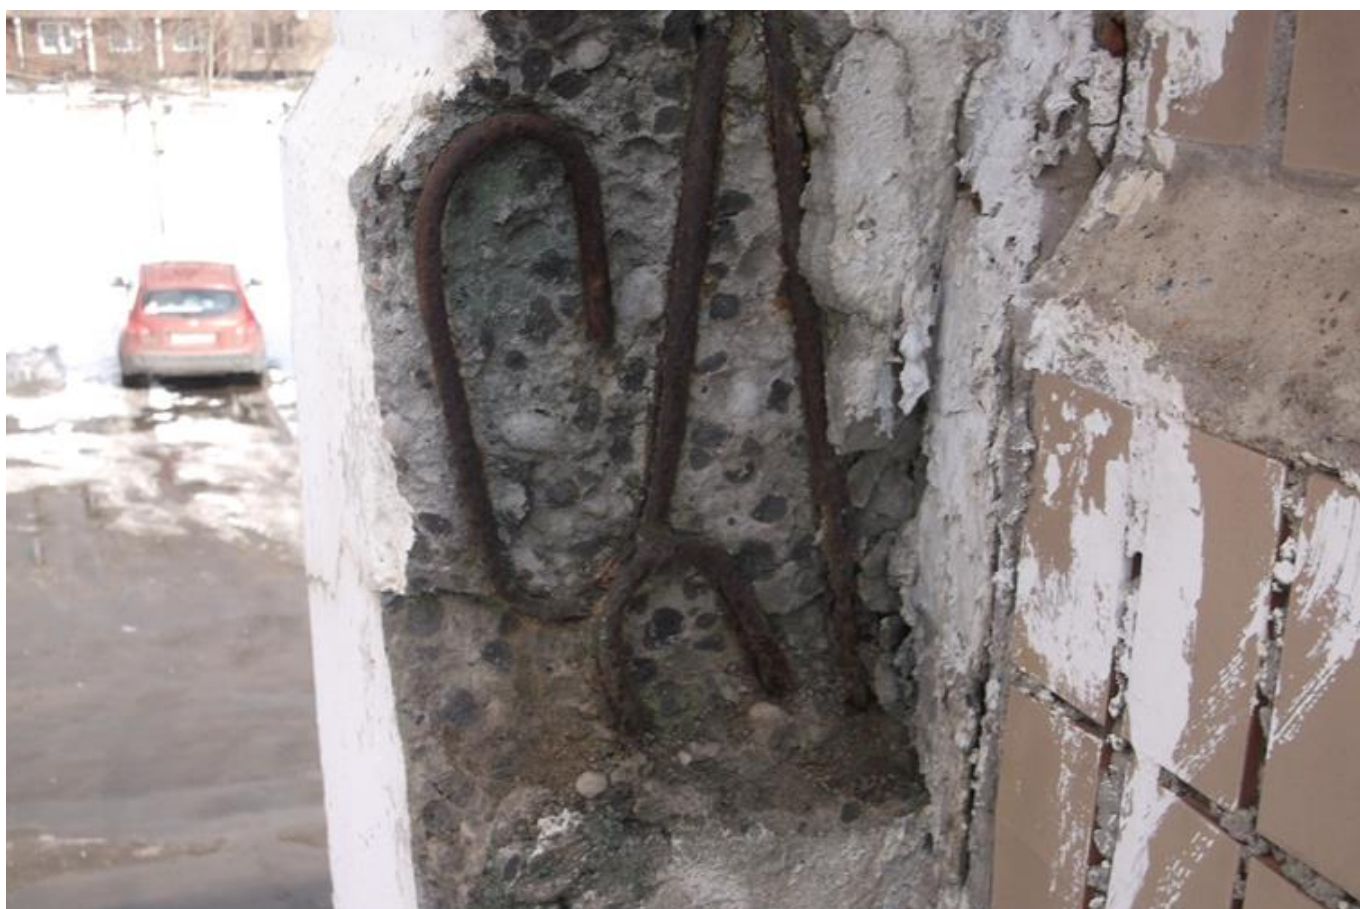
Фото № 3. Фиксация разрушения бетонного слоя с обнажением арматуры.

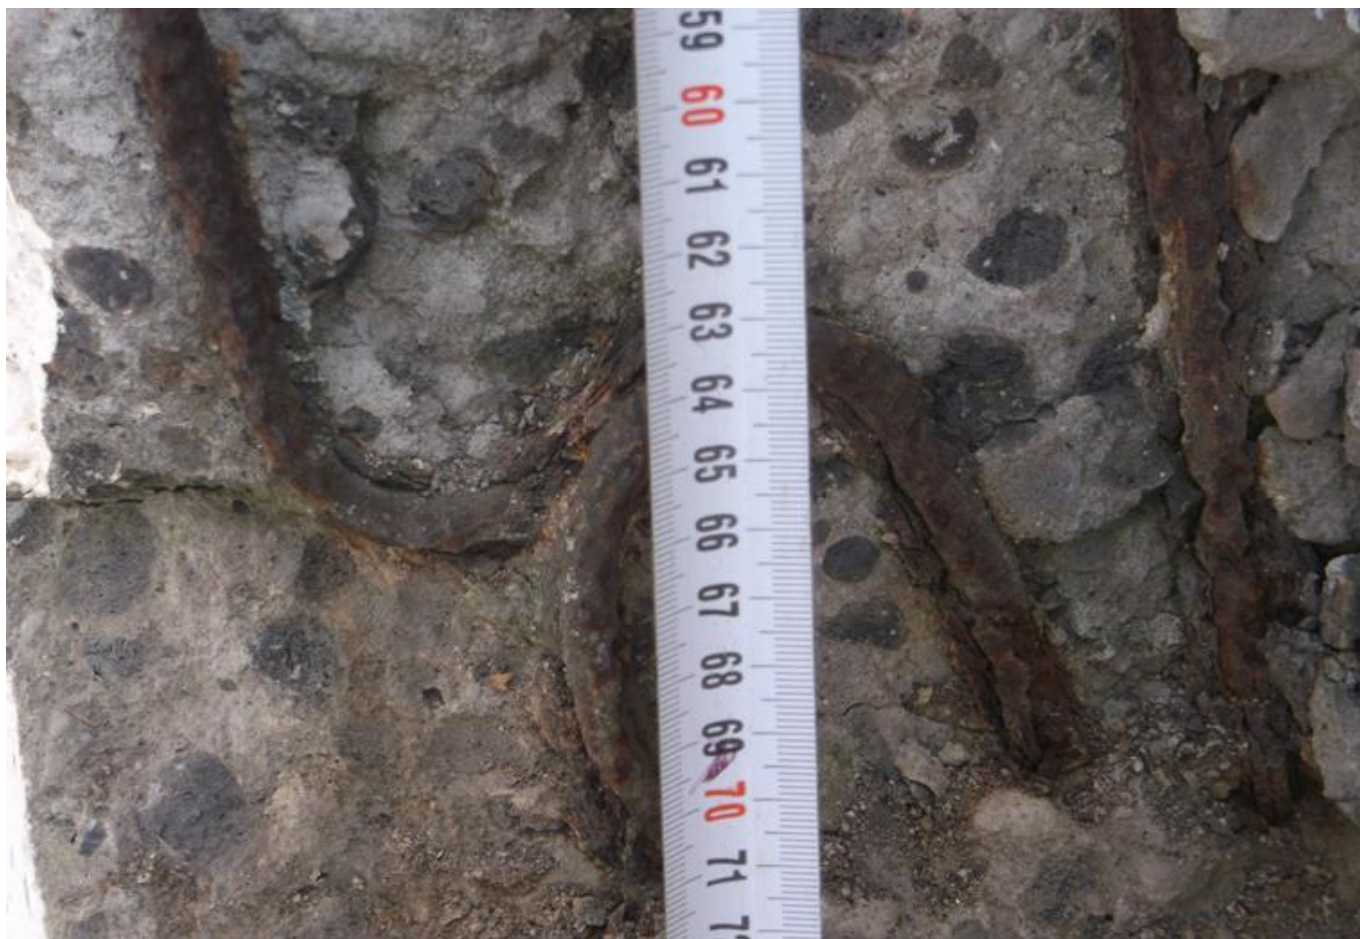
Фото № 4. Фиксация разрушенного участка бетона по высоте, равная 700 мм.

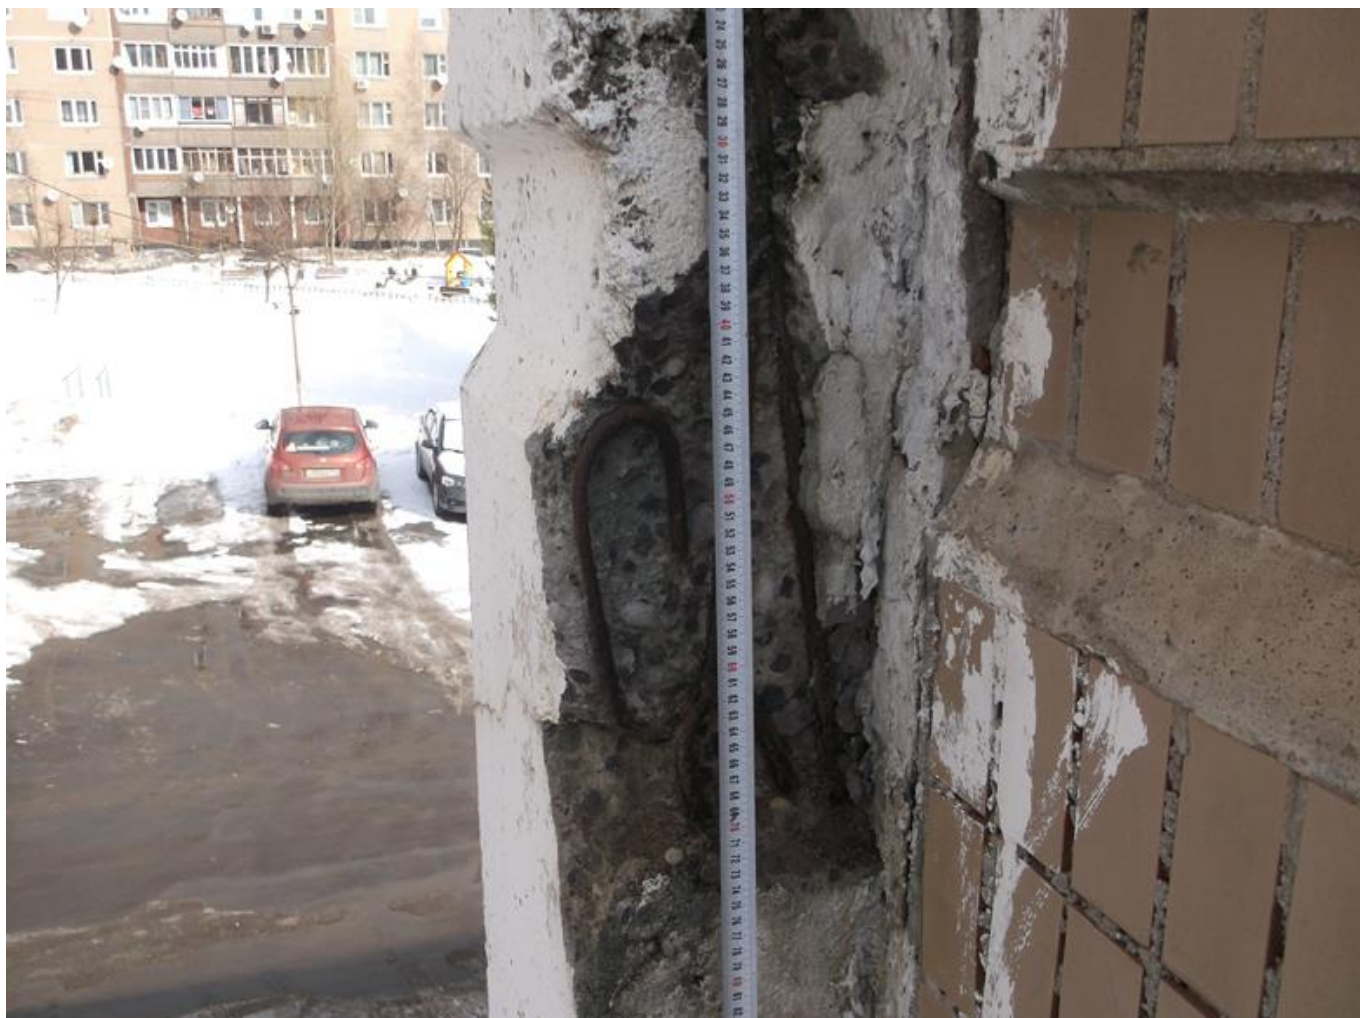
Фото № 5. Общий вид разрушения бетонного слоя.

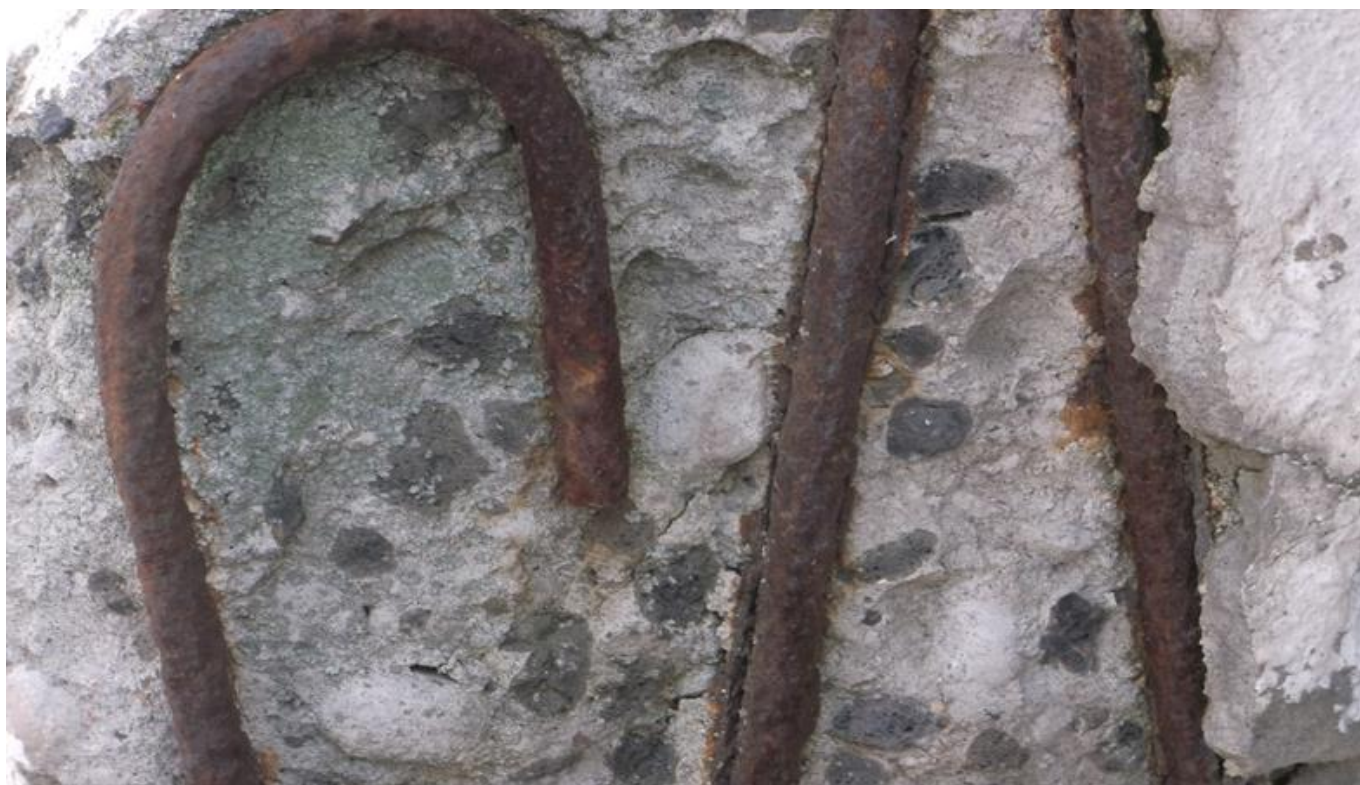
Фото № 6. Элементы обнажения арматурного каркаса стеновой панели.

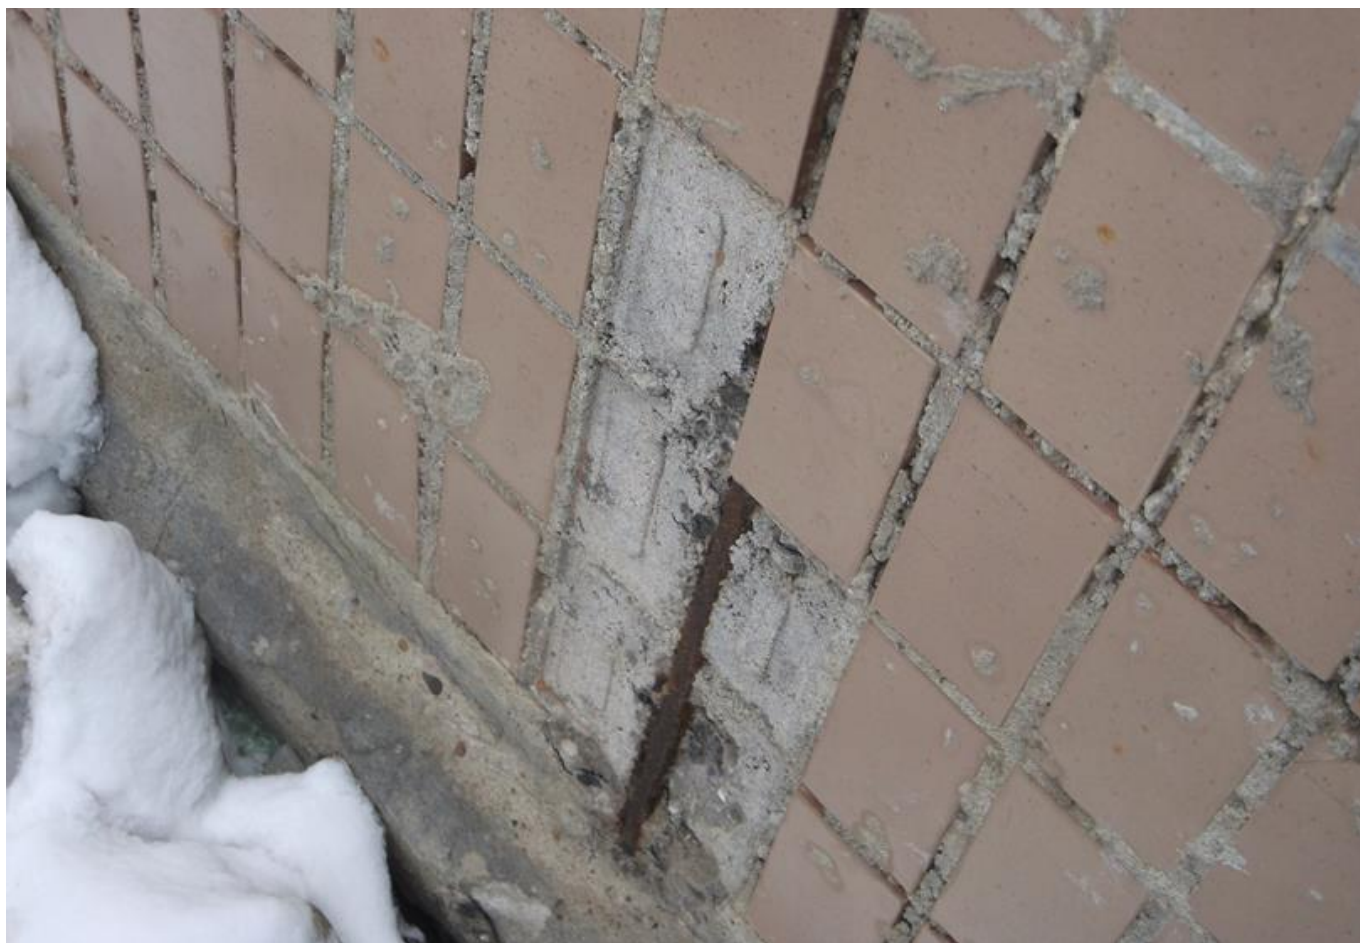
Фото № 7. Обнажение арматуры на фасадной части стеновой панели.
