# Обследование прилегающей территории

Обследование прилегающей к дому территории[]

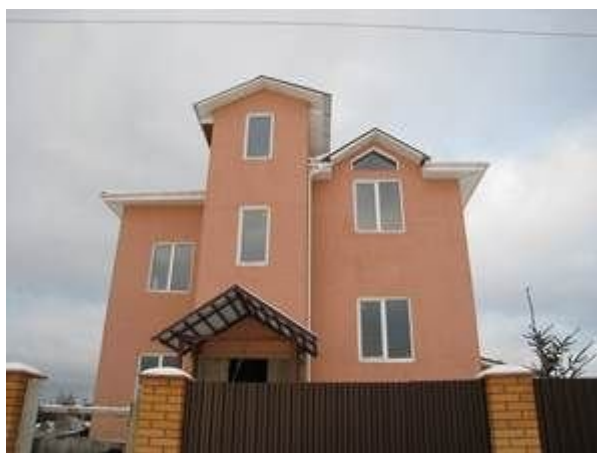
Фото 1

При проведении диагностического обследования прилегающей территории (фото № 1-6) установлено следующее:

- земельный участок, на котором расположен дом, ограждён металлическим забором;
- площадки и проезды различного функционального назначения устроены;
- пешеходные дорожки устроены;
- фонарные столбы для искусственного освещения территории не устроены;
- устройство газона и других элементов комплексного благоустройства не выполнены.

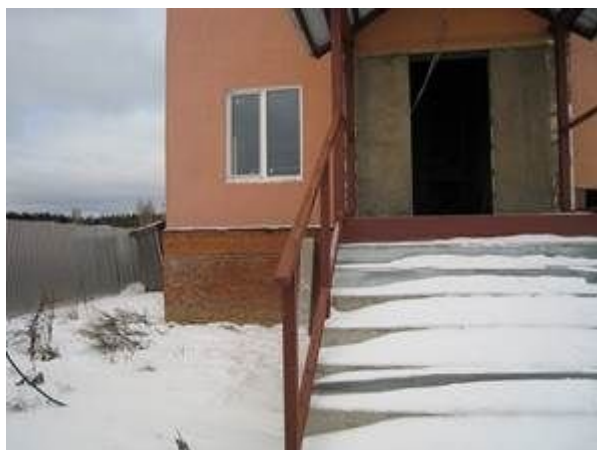
Фото 3

По периметру обследуемого здания многоквартирного жилого дома выполнена отмостка из бетона (фото № 3,4). При проведении диагностического обследования отмостки установлено:

- провалы и оседания отмостки - не обнаружены;
- трещины, различного направления и характера - не выявлены;
- ширина отмостки 100 см;
- выполненные работы по устройству отмостки соответствуют документу «Технические требования к устройству отмостки из бетона и асфальтобетона»:
