Обследование качества выполненных строительно - монтажных работ стен дома[]

При обследовании стен установлено следующее:

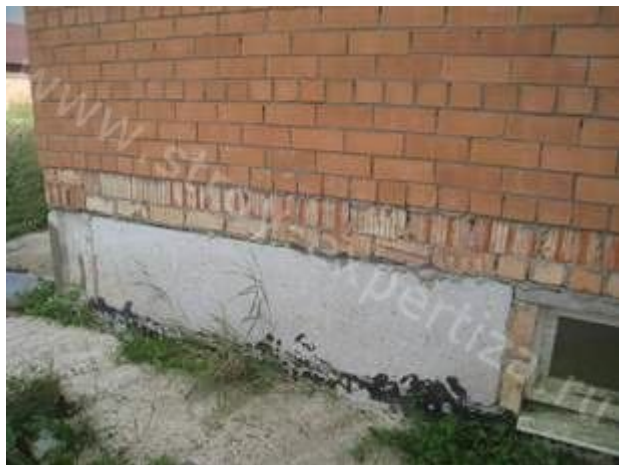
Фото 1

На отдельных участках возведенных кирпичных конструкций зафиксировано устройство ложковых нижних (первых) рядов (фото № 1 - 3), что не соответствуют требованиям СНиП 3.03.01-87 «Несущие и ограждающие конструкции» - 17. Тычковые ряды в кладке необходимо укладывать из целых кирпичей и камней всех видов. Независимо от принятой системы перевязки швов укладка тычковых рядов является обязательной в нижнем (первом) и верхнем (последнем) рядах возводимых конструкций, на уровне обреза стен и столбов, в выступающих рядах кладки (карнизах, поясах и т. д.).

При многорядной перевязке швов укладка тычковых рядов под опорные части балок, прогонов, плит перекрытий, балконов, под мауэрлаты и другие сборные конструкции является обязательной.

Данные виды дефектов согласно классификатору основных видов дефектов в строительстве и промышленности строительных материалов является критическими - «Не соблюдается

обязательность выполнения укладки тычковых рядов в нижнем (первом) ряду, в верхнем (последнем) ряду, в уровне обрезов стен и на уровне обрезов столбов» (см. п. 176).
