Осмотр внутренней чаши бассейна

Строительная экспертиза бассейна, обследование внутренней чаши бассейна, осмотр внутренней чаши бассейна, осмотр дефектов внутренней чаши бассейна[]

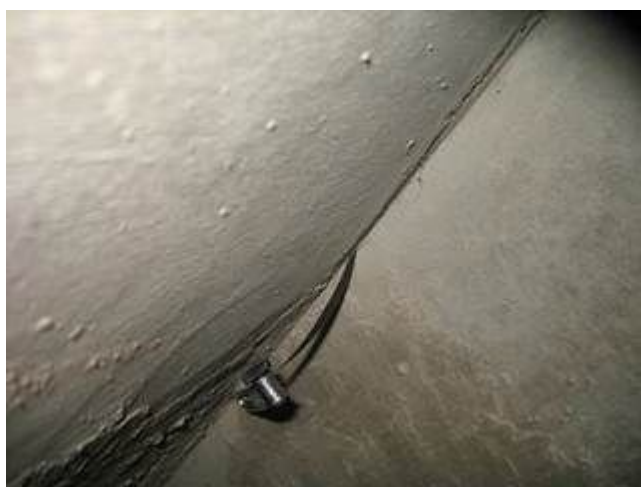
Фото 1

На вертикальной внутренней поверхности чаши бассейна по примыканию перпендикулярных друг к другу стен чаши бассейна имеются две сквозные вертикальные трещины длиной до 1,0 м и шириной раскрытия до 0,15 мм (фото № 1-4).

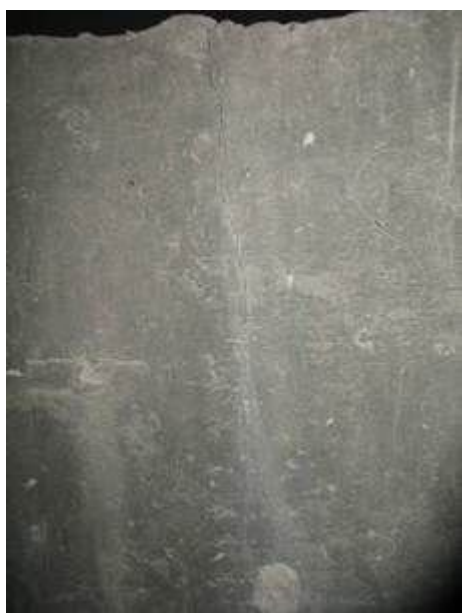
Фото 5

На вертикальной внутренней поверхности чаши бассейна имеется множество вертикальных трещин длиной $0,4 \div 1,4$ м и шириной раскрытия до $0,25$ мм (фото № 5-12).

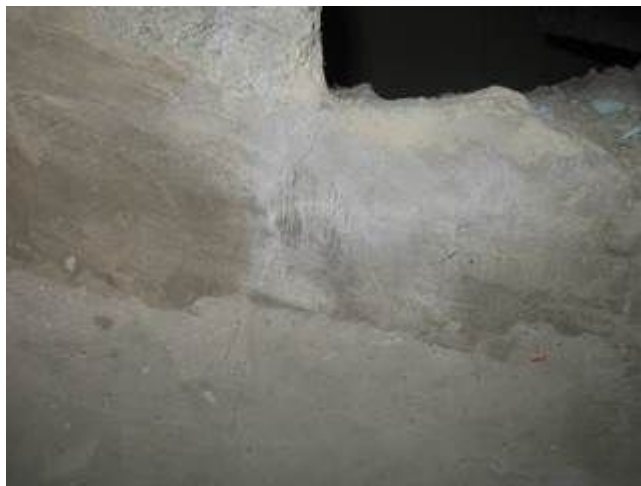
Фото 13

На вертикальной внутренней поверхности чаши бассейна в районе расположения технологических отверстий имеются диагональные трещины длиной до 0,5 м и шириной раскрытия до 0,25 мм, пролегающие от нижних углов отверстий (фото № 13, 14).

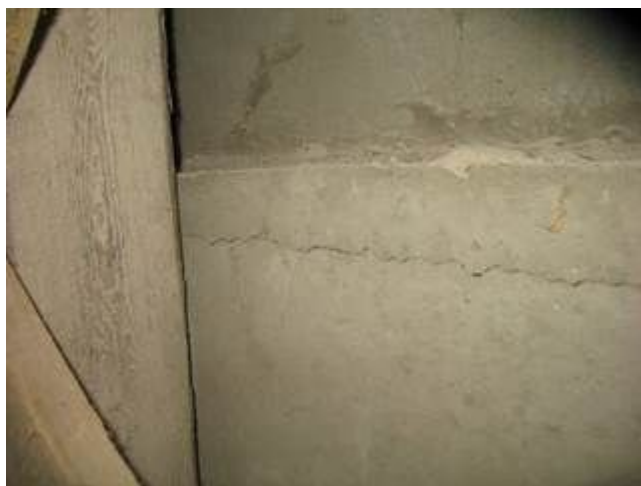
Фото 15

На вертикальной внутренней поверхности чаши бассейна по расширенной у основания вертикальной ограждающей конструкции имеется продолжительная горизонтальная трещина шириной раскрытия до 1,0 м (фото № 15, 16).
