Строительное обследование прочности стен и фундамента здания[]

Объект строительной экспертизы: квартира

Цель проведения экспертизы: определение причин возникновения трещин в квартире.

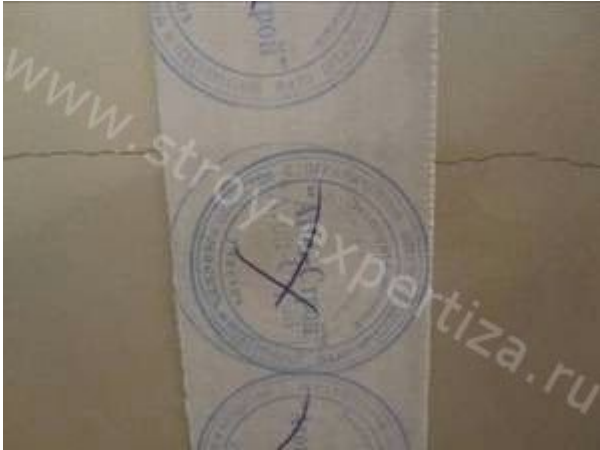
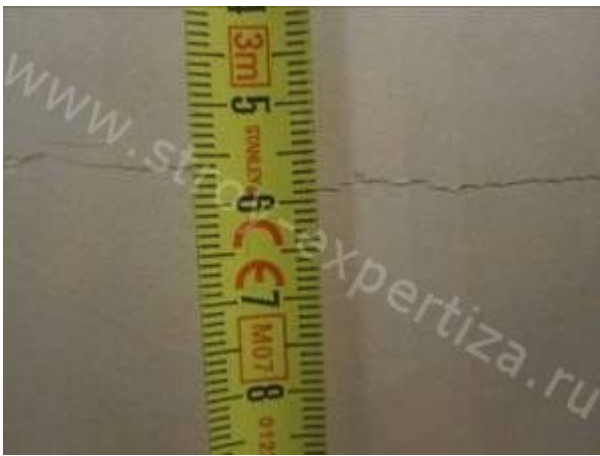
- На поверхностях стен выявлены трещины с шириной раскрытия до 1 мм, длина которых достигает 3 метров.

Глубина залегания трещин на поверхностях стен составляет 100 мм, трещины на участках стыков стен и потолка имеют сквозной характер.

Зафиксированные трещины на поверхности стен возникли вследствие осадки основания здания, а именно осадки фундамента на участке, расположенном под обследуемой квартирой. Осадка части здания произошла в результате производства строительного-монтажных работ в вышерасположенных чердачных помещениях.

Трещины, зафиксированные в ходе обследования, по характеру направленности характеризуются как осадочные.

За образовавшимися трещинами необходимо установить длительное наблюдение с помощью маяков (гипсовых или из цементно-песчаного раствора)

Заделку трещин необходимо производить только при их стабилизации.

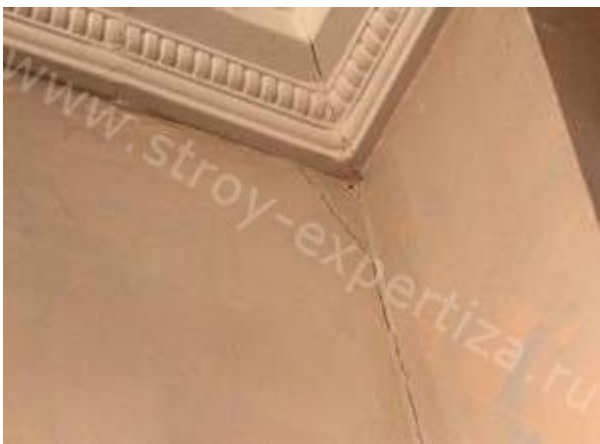
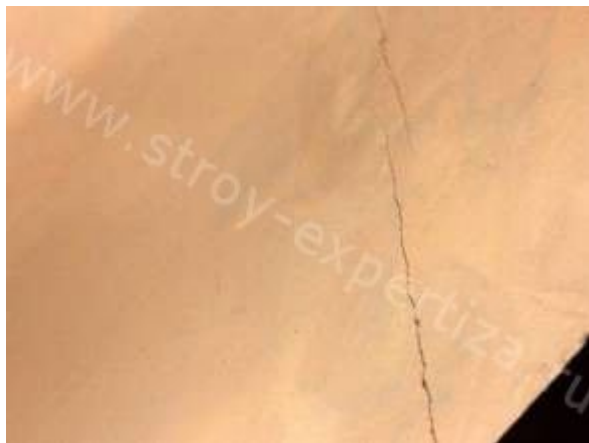
- На участках стыков стен и потолка выявлены трещины с шириной раскрытия до 2 мм, длина которых достигает 2 метров.

Для укрепления сквозных трещин и трещин в виде разрывов в местах сопряжения стен применяют металлические накладные пластины из полосовой стали. Накладки, как правило, устанавливают с двух сторон стены и стягивают между собой болтами. В местах сопряжения
