**Проведение  
строительно-технического аудита  
проведенного ремонта**

Объектом обследования являются помещения в Государственном бюджетном образовательном учреждении дополнительного образования города Москвы «Дворец творчества детей и молодежи «Севастополец» (ГБОУ ДО ДТДиМ «Севастополец») по адресу: г. Москва, ул. Большая Юшуньская д. 14: кабинет №402, кабинет №403, кабинет №407, кровельное покрытие, подвальное помещение, козырек и переход.

На момент проведения строительно-технического аудита, проведенного ремонта 20 августа 2018 г., и в результате визуального и инструментального обследования помещений: кабинет №402, кабинет №403, кабинет №407, кровельное покрытие, подвальное помещение, козырек и переход по адресу: г. Москва, ул. Большая Юшуньская д. 14, был проведен сравнительный анализ фактически выполненных работ по текущему ремонту и выполнение работ по текущему ремонту, предусмотренных в Локальных сметах №1,2 Приложение 2 к Техническому заданию.

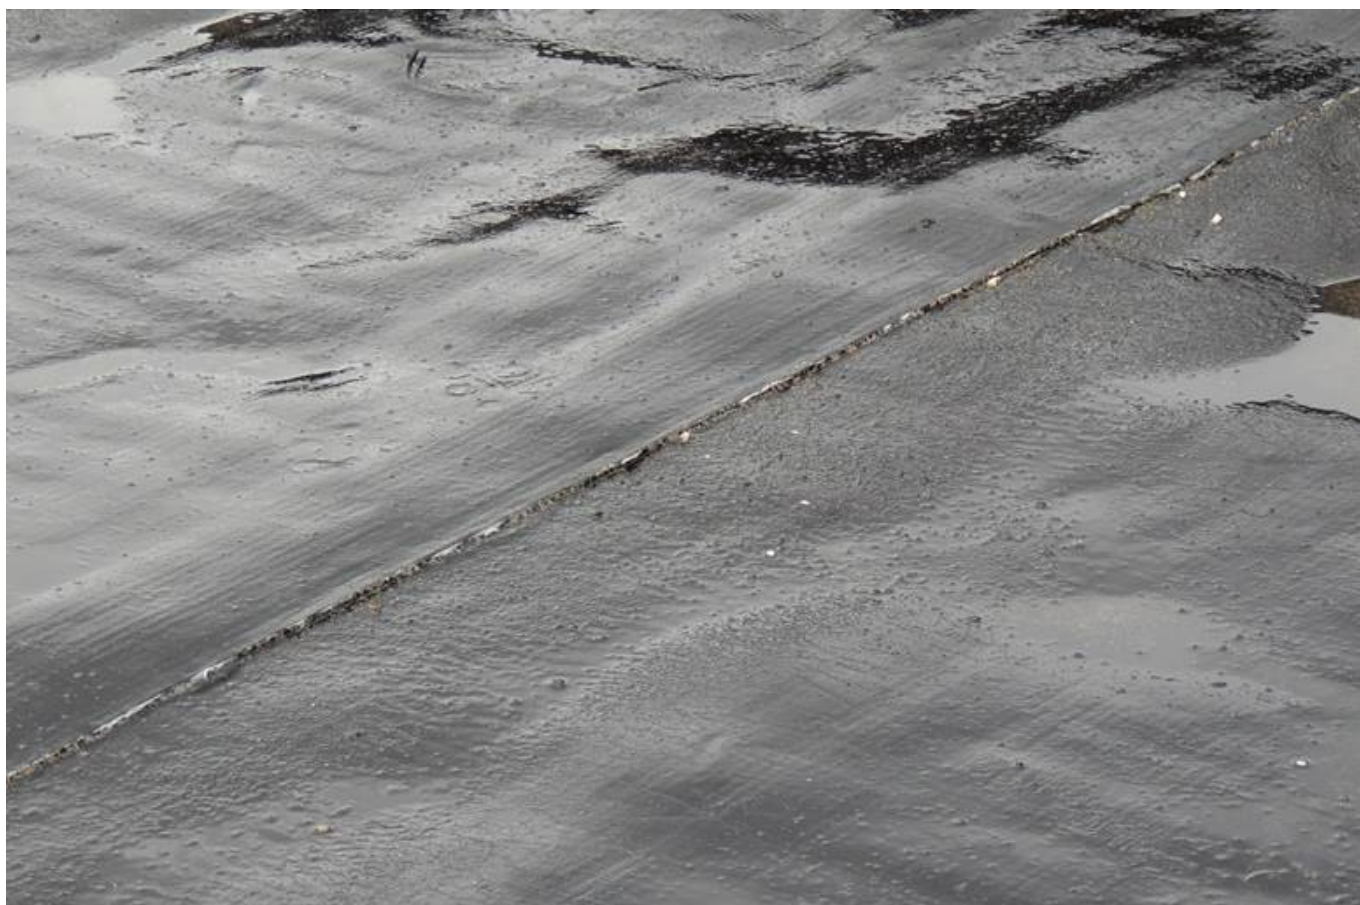
*Фото № 1. Не проваренные швы покрытия кровли.*

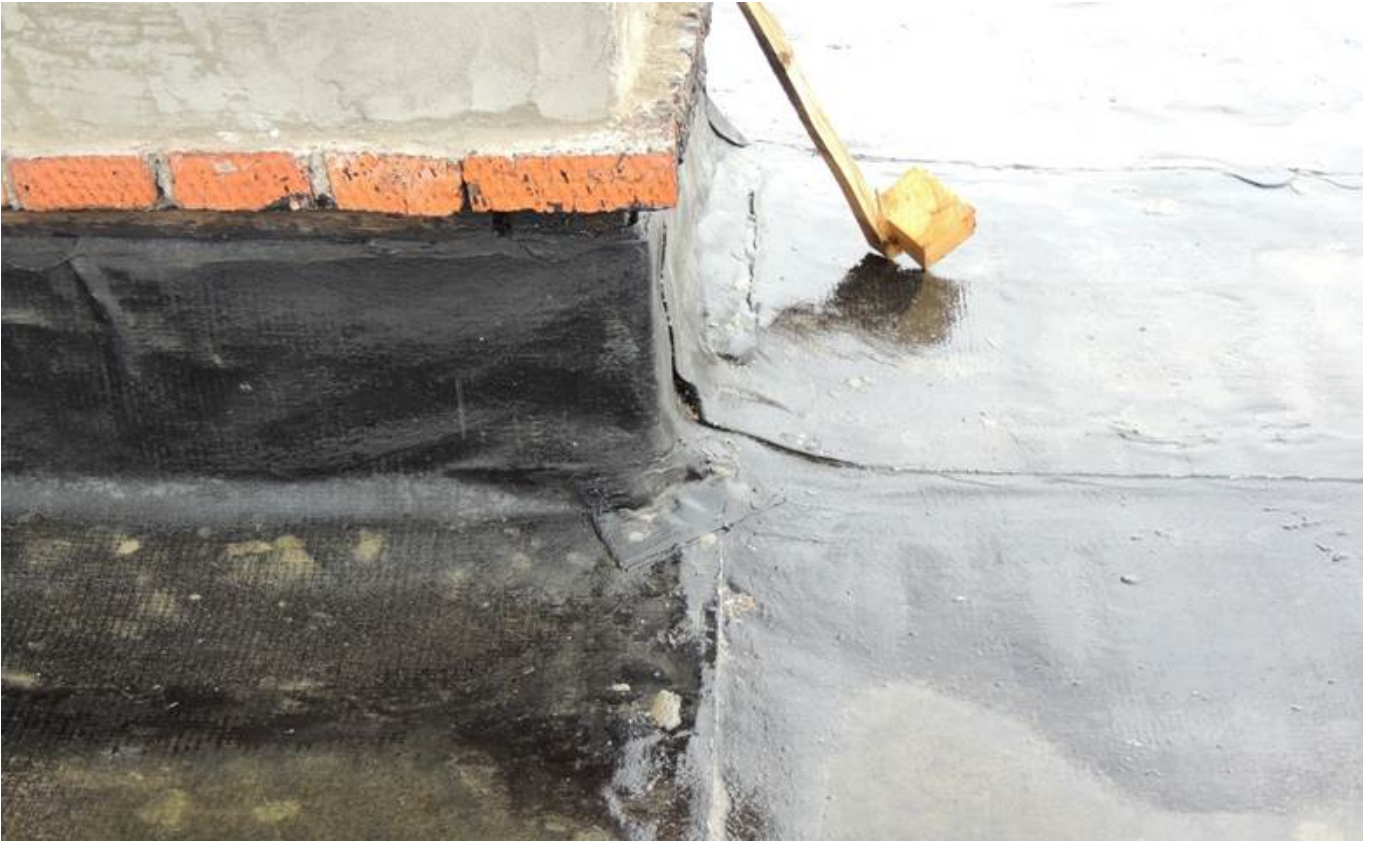
*Фото №2. Не проваренные швы покрытия кровли.*

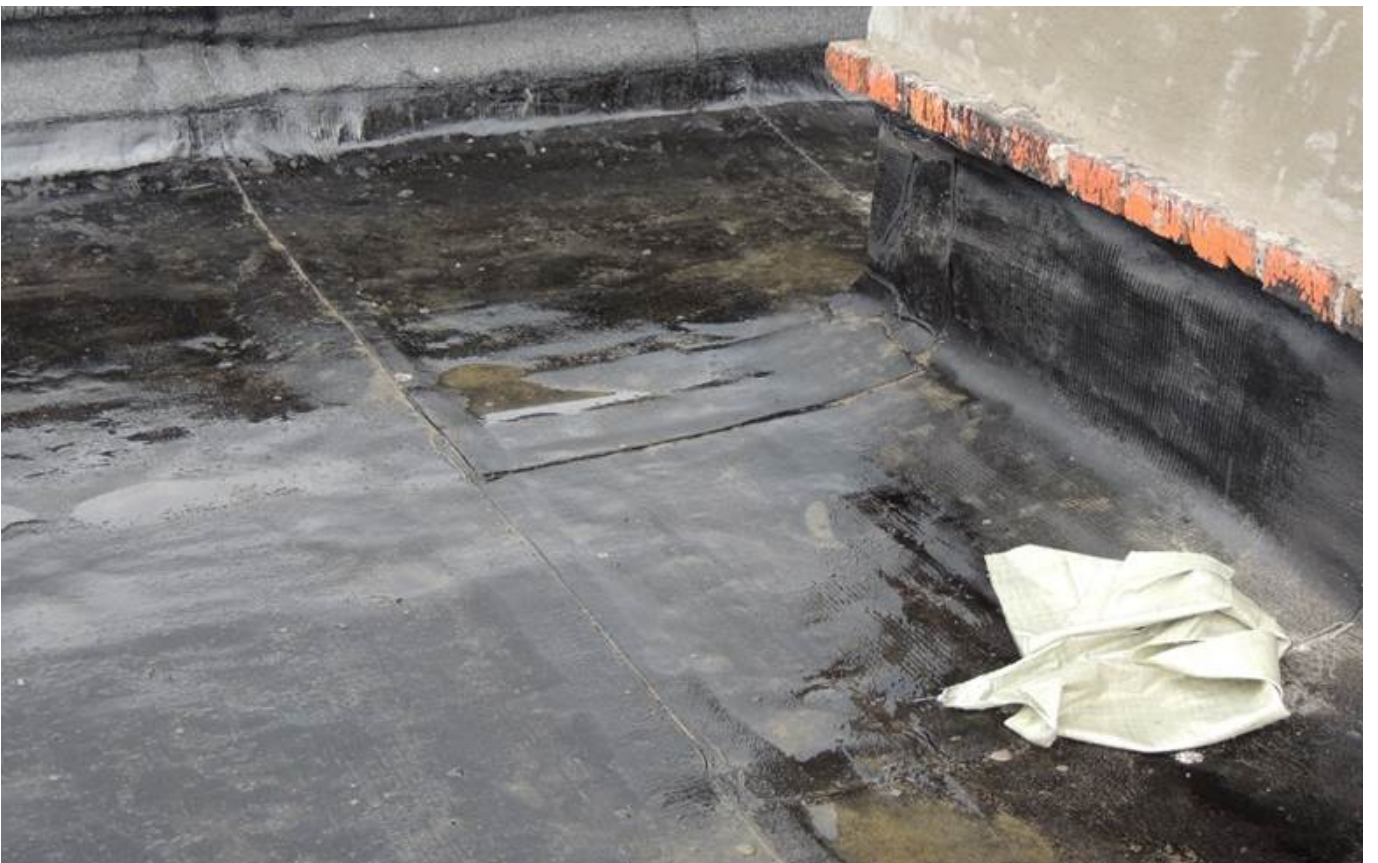
*Фото №3. Не проваренные швы покрытия кровли.*

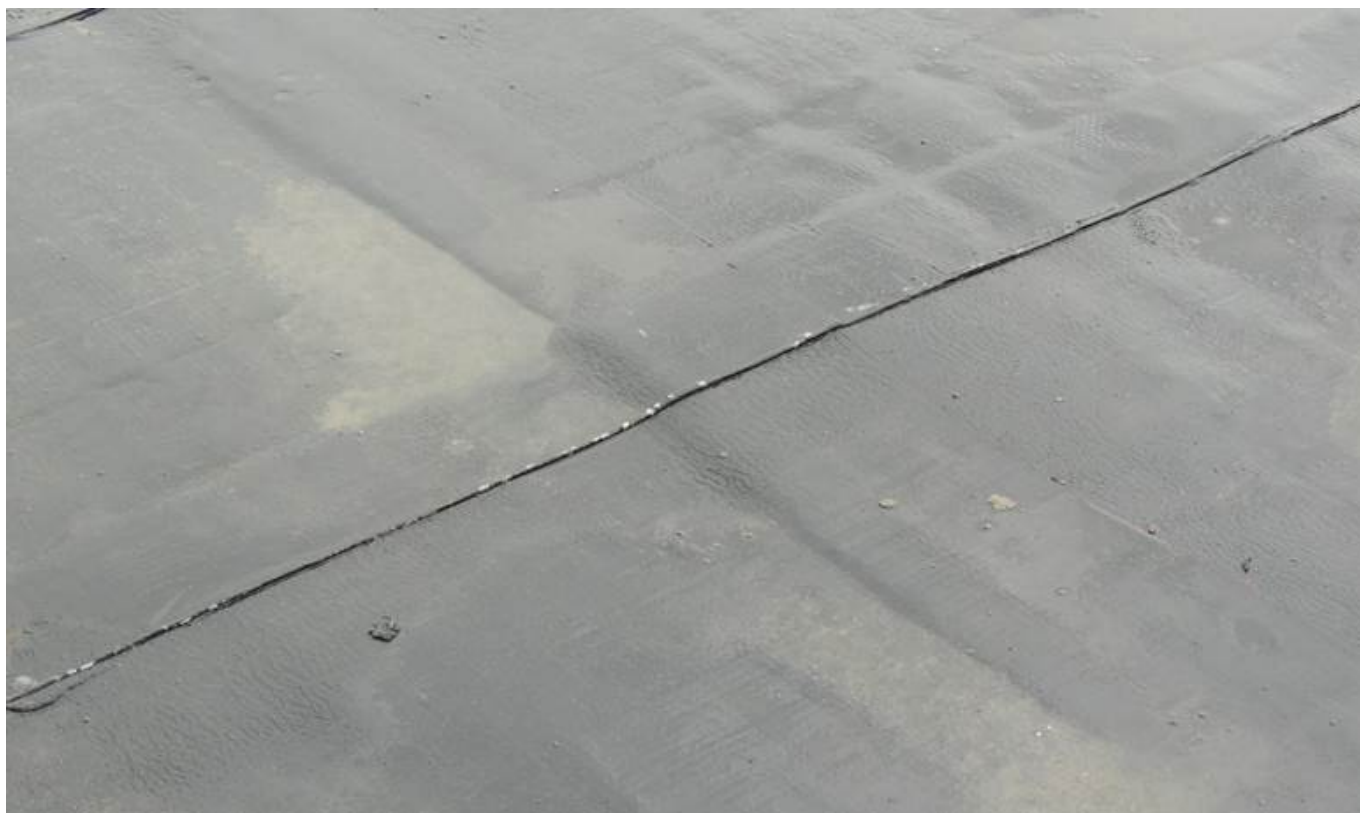
*Фото № 4. Не проваренные швы покрытия кровли.*

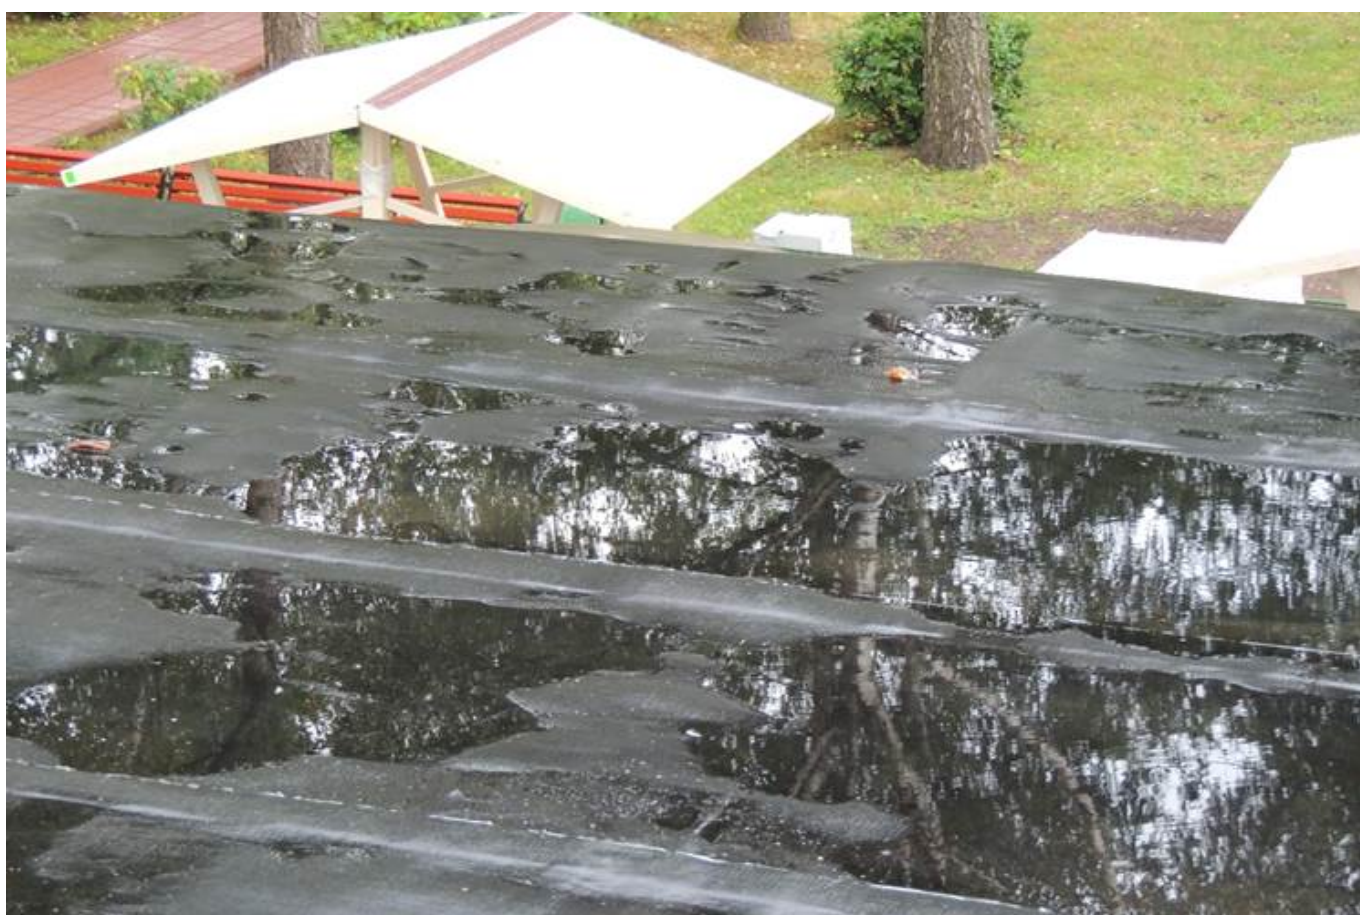
*Фото № 5. Не проваренные швы покрытия кровли.*

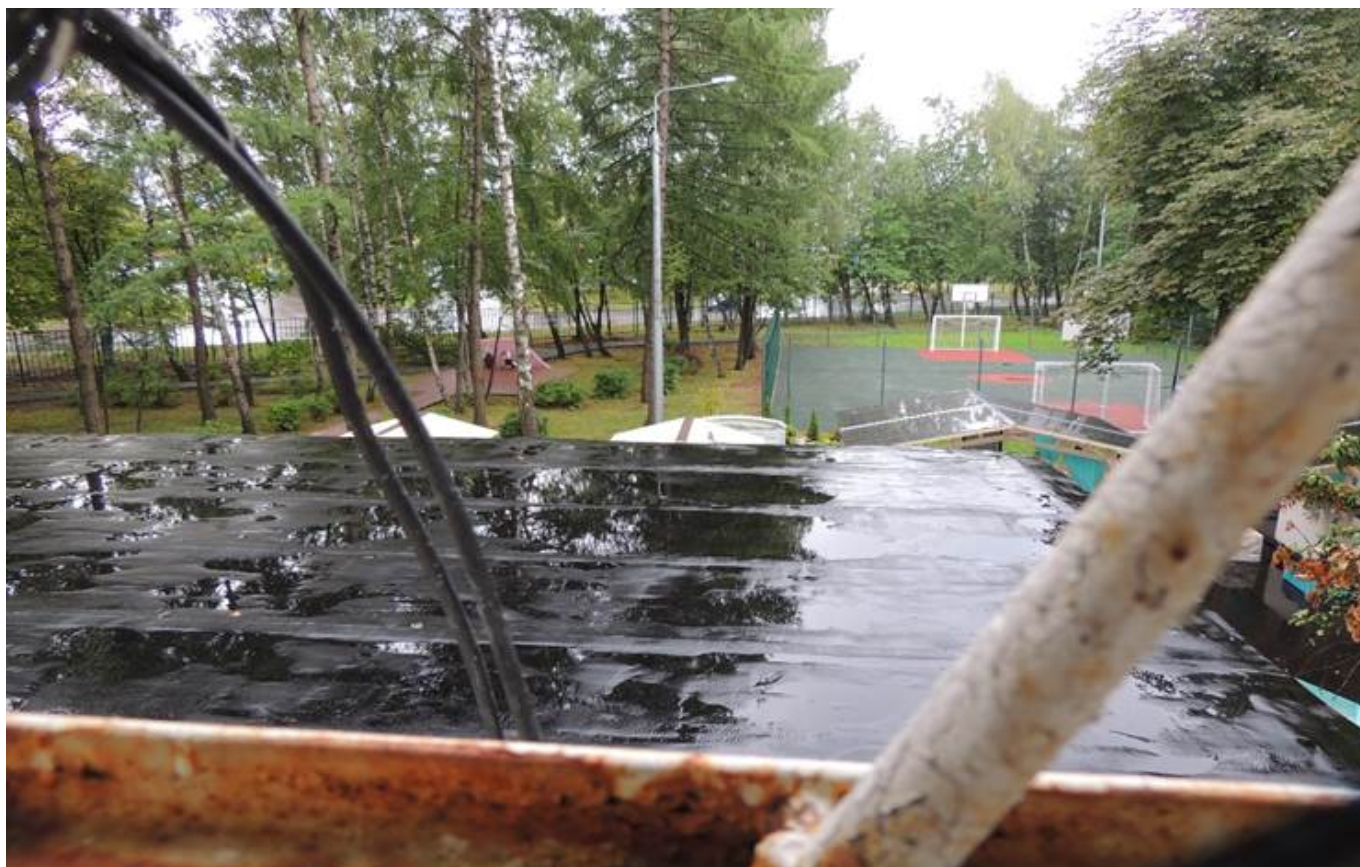
*Фото № 6. Не проваренные швы покрытия кровли. Блюдца на поверхности.*
