# **Экспертиза стен и износа конструкций дома**

Экспертиза физического износа и деформации конструкций стен жилого дома[]

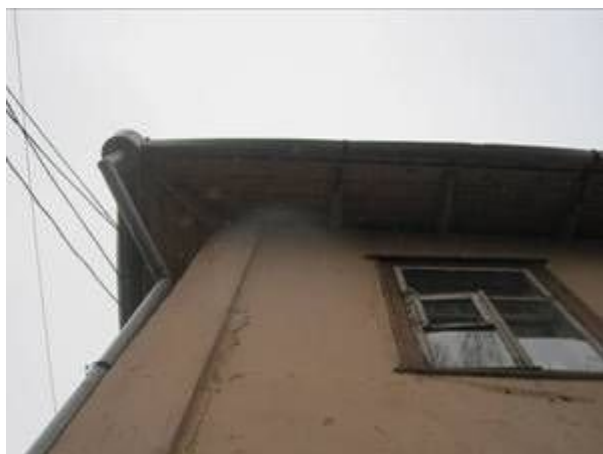
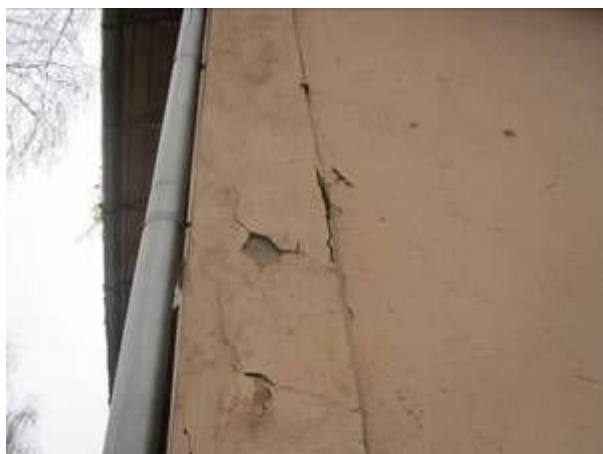
- при осмотре фасадов жилого дома выявлены деформации стен, перекосы, изгиб кровли (фото 1,2);
- на поверхности фасадов жилого дома выявлены продольные и поперечные трещины с шириной раскрытия до 3 мм. На отдельных участках выявлены следы деформаций несущих стен жилого дома (фото 3-6);
- при обследовании внутренних помещений жилого дома выявлены следы деформаций межэтажных перекрытий. На поверхности потолков выявлены следы протечек, свидетельствующих о не герметичности кровли (фото 7,8);
- при осмотре внутренних помещений жилого дома выявлены деформации стен, трещины, на отдельных участках выявлены перекосы стен относительно примыкающих несущих конструкций. Стены жилого дома поражены гнилью (фото 9,10).

В результате выявленных дефектов и деформаций несущих конструкций экспертизой определена степень физического износа жилого дома. Исходя из характера деформаций установлено, что степень физического износа в соответствии с ВСН 53-86(р) Правила оценки физического износа жилых зданий:

- стен дома - составляет 70%;
- крыши жилого дома - составляет 80%.

- стены дома в соответствии с требованиями ВСН 53-86(р) Правила оценки физического износа жилых зданий подлежат полной замене;
- крыша дома в соответствии с требованиями ВСН 53-86(р) Правила оценки физического износа жилых зданий подлежит полной замене.

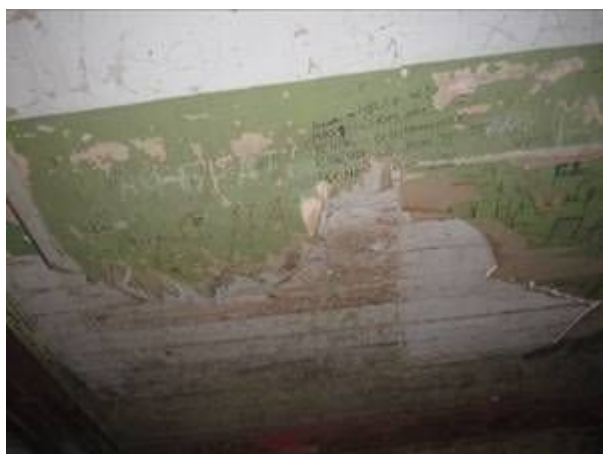
Φοτο 11

На поверхности стен внутренних помещений строения выявлены следы грибкового поражения (плесени) (фото 11,12).

На основании данных, полученных в результате обследования, экспертиза пришла к выводу, что следы плесени являются проявлением образования грибка, наиболее вероятной причиной образования, которого является следствие обильного увлажнения. О наличии обильного увлажнения свидетельствуют также следы на стенах.

Наличие следов промерзаний и плесени на внутренней поверхности стен является нарушением требований п.п. 1.7 “ТР 116-01 Технические рекомендации по технологии применения комплексной системы материалов, обеспечивающих качественное уплотнение и герметизацию стыков наружных стеновых панелей”, согласно которым:

Наличие следов плесени на внутренней поверхности стен является нарушением требований п.п. 6.2. СП 23-101-2004 “Проектирование тепловой защиты зданий, согласно которым:
