## **ЗАКЛЮЧЕНИЕ № 22.2018/1411**

Оказание услуги проведения строительно-технической экспертизы по установке четырех остановочных павильонов.

**Заказчик:** Администрация городского поселения муниципального района Московской области

Муниципальный контракт № 22.2018 от 28.09.2018г.

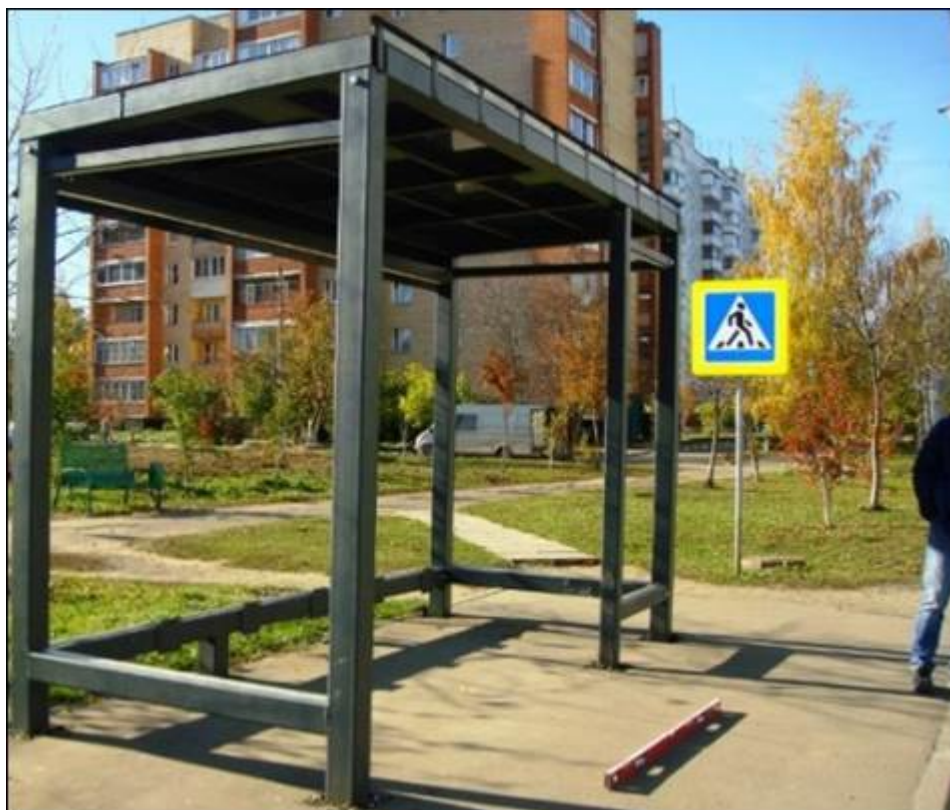
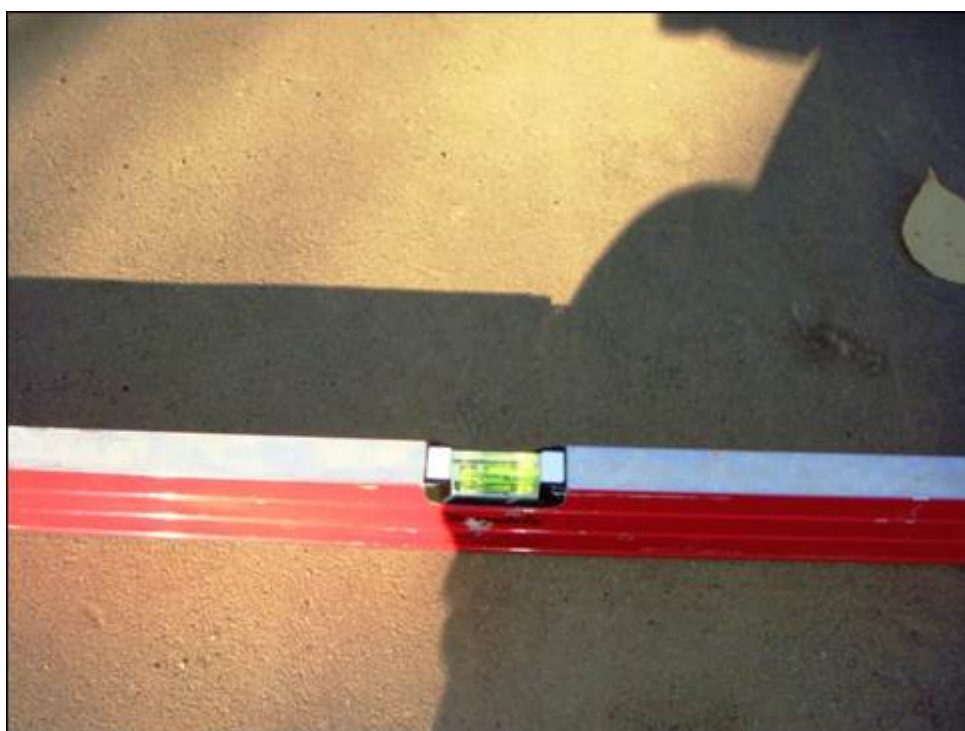
**Фото 1,2** измерение ровности поверхности асфальтирования.

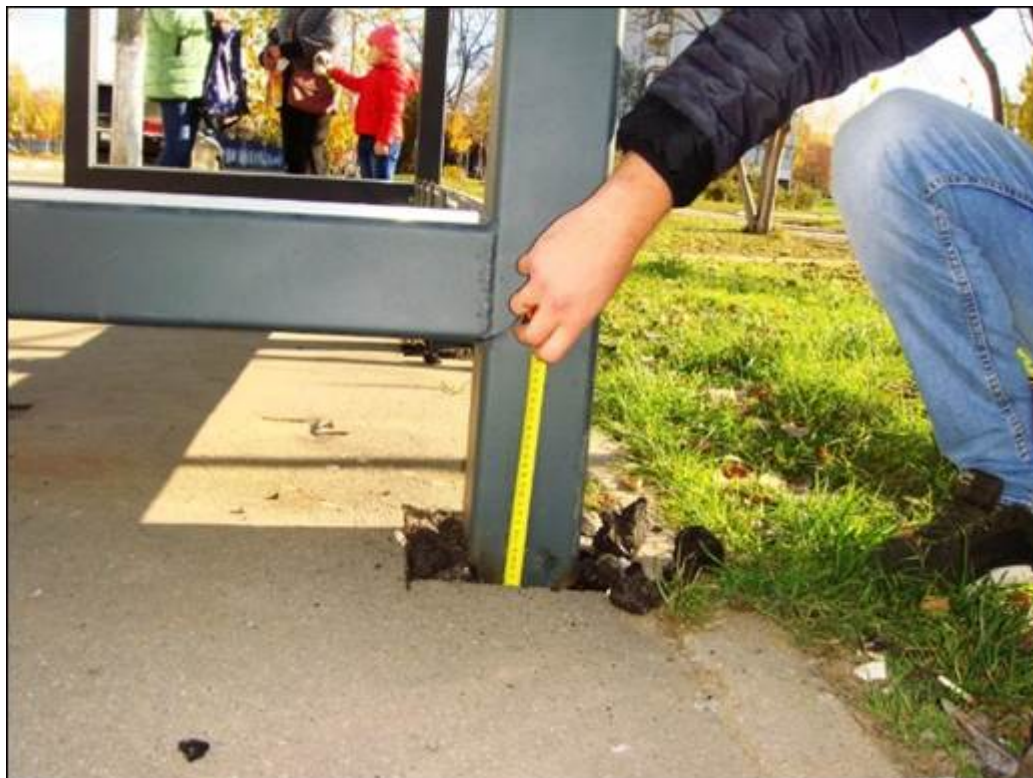
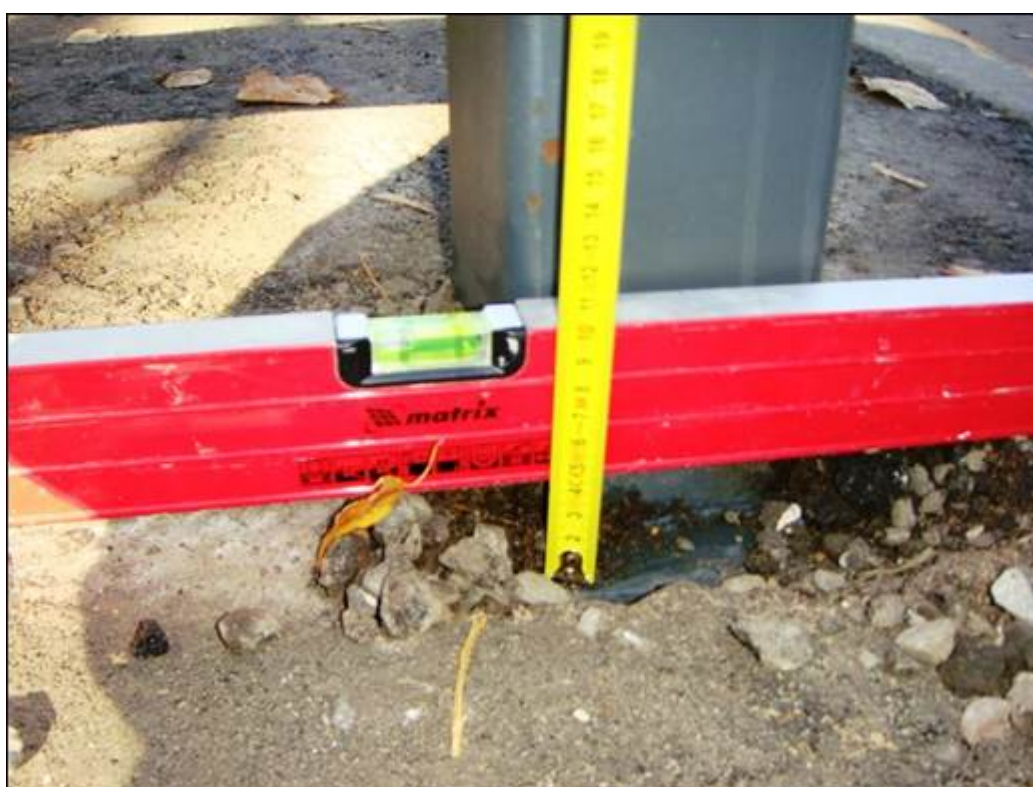
- Использовались расчетные методы объемов работ согласно правил определения объемных показателей в строительстве.  
В ходе осмотра применен разрушающий метод контроля в виде механического вскрытия (вырубка) асфальтового покрытия для идентификации нижележащих слоев основания (фото №3,4) с целью установления толщин слоев рассматриваемого покрытия. В соответствии с ГОСТ 9128-2013 «Смеси асфальтобетонные, полимерасфальтобетонные, асфальтобетон, полимерасфальтобетон для автомобильных дорог и аэродромов. Технические условия» п.3.2.асфальтобетон - уплотненная асфальтобетонная смесь. Асфальтобетон состоит из уплотненной смеси щебня, песка, а также минерального порошка и битума. Требования к компонентам и их пропорции установлены ГОСТ 9128-2013. Средняя толщина слоев определяется по вырубкам.

**Фото 3,4** Измерение толщины слоя асфальта

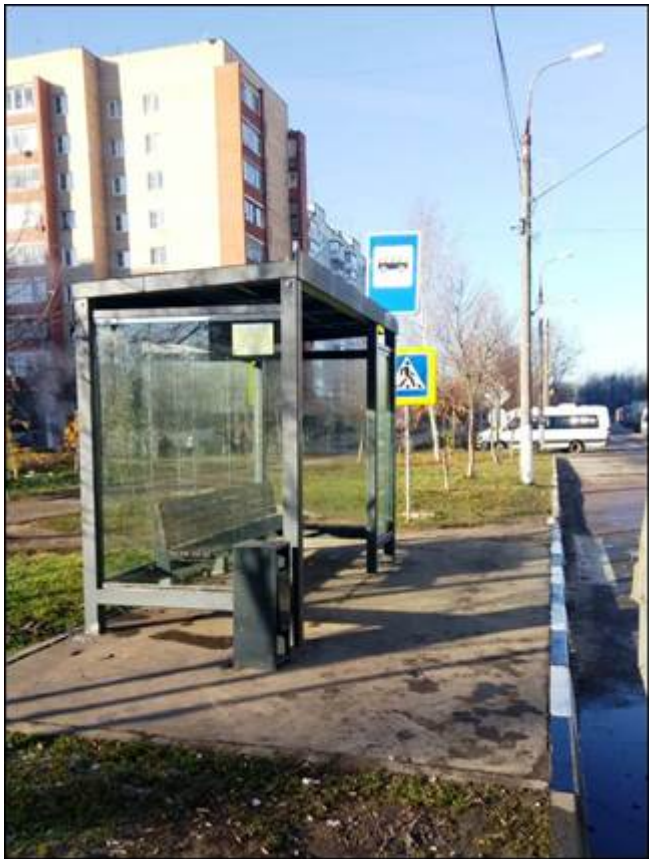
**Фото 5** Павильон ул.Городок -17 (55.640715, 37.011398)

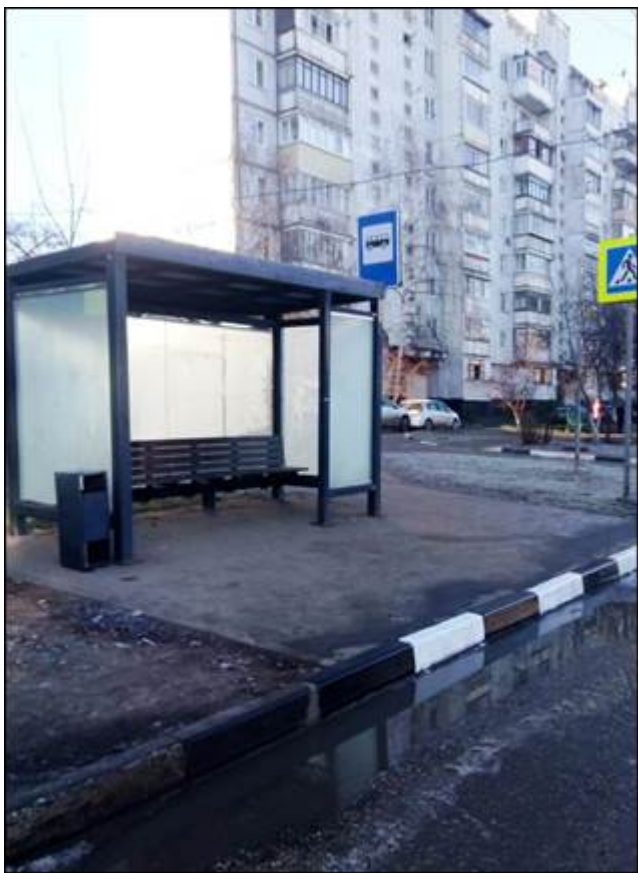
**Фото 6** Павильон ул.Городок -17 (55.640221, 37.0144834)

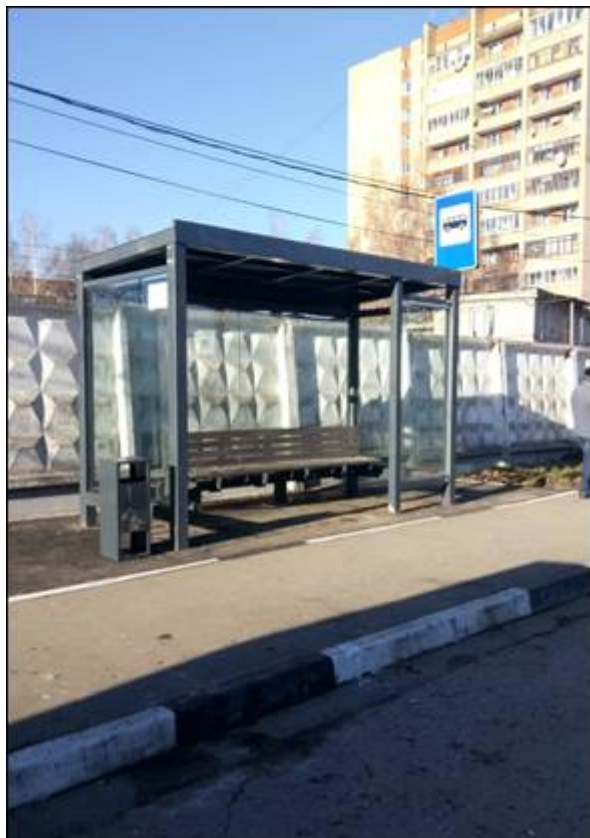
**Фото 7** Павильон ул. Городок -17,  
(55.638230, 37.018925)

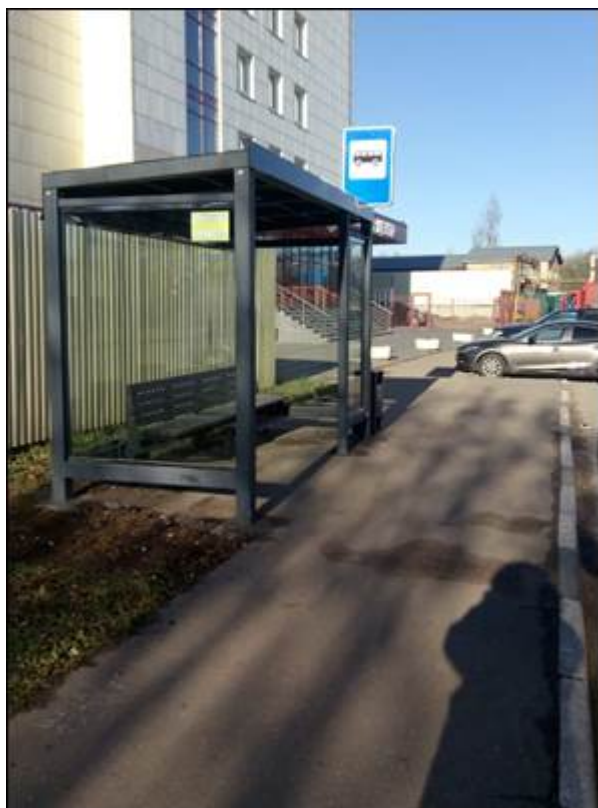
**Фото 8** Павильон  
Петровский проезд (55.631689,37.020644)
