Экспертиза конструкции дверных проемов здания

Строительное обследование конструкции дверных проемов здания[]

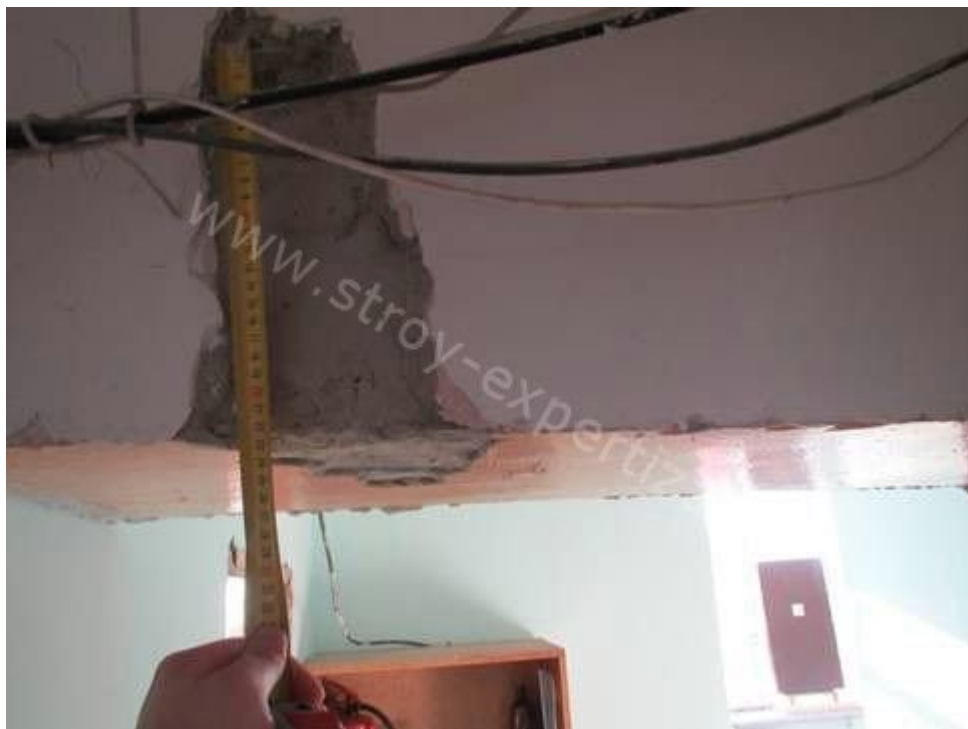
Фото 1

Был проведен визуальный осмотр дверных проемов (фото 1-5), в результате проведения экспертизы было выявлено, что в месте необходимого для проема находится электрошкаф, в связи с чем нужно будет произвести демонтаж, а также установка его в новом месте. При измерениях предполагаемых проемов в проектируемых местах установлено, что проемы 3003 и 1900 должны иметь высоту 3000, при этом размер 1900 на предполагаемую высоту 3000 целесообразно проектировать начало проема по стрелке План демонтажа стен, по причине примыкания к несущей стене перегородки, высота в 3000 мм превышает установленные перемычки над 2мя проемами, что приведет к ослаблению несущей способности стены, а также потере прочности всей конструкции что противоречит СНиП 3.03.01-87 несущие и ограждающие конструкции.
