Экспертиза крыльца здания

Выполнить экспертизу крыльца здания из бетона[]

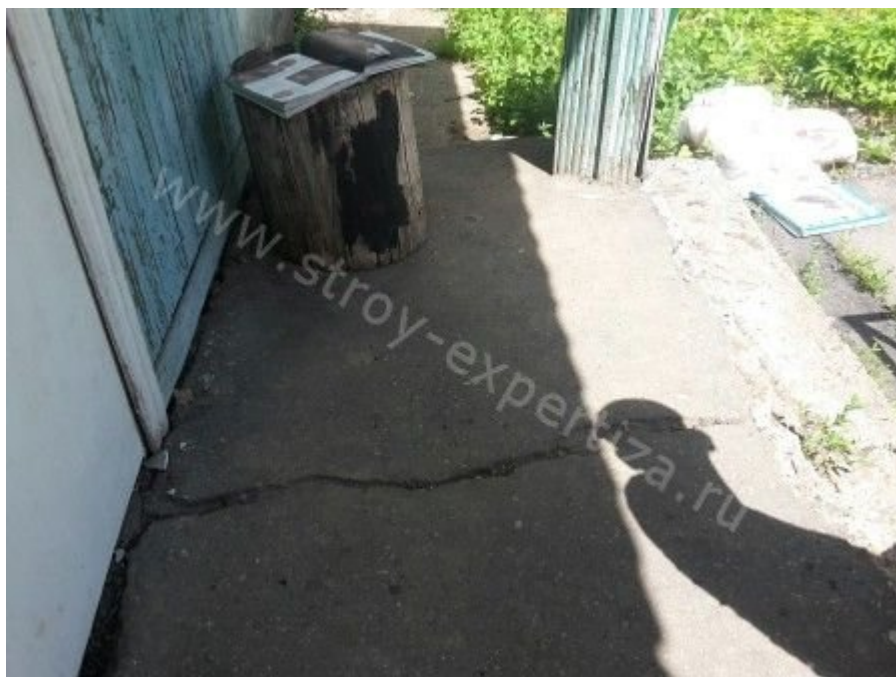
Фото 1

Крыльца (фото 1,2) выполнены из тяжелого бетона, сверху покрыты асфальтом. Оба крыльца имеют смещение от основного здания. Через образовавшиеся щели между крыльцом и зданием происходит замачивание грунтов основания и фундаментов атмосферными осадками. Главное крыльцо имеет поперечную сквозную трещину в бетоне крыльца. Техническое состояние - ограниченно работоспособное, требуется выполнение ремонтных работ.

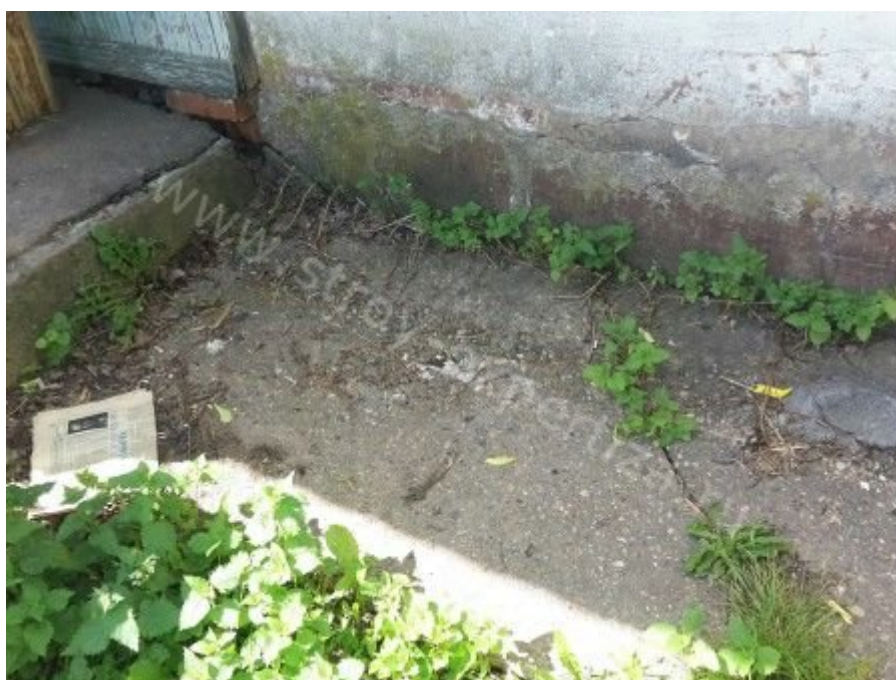
Фото 3

Отмостка (фото 3) выполнена из тяжелого бетона толщиной до 90 мм и шириной 0,8 метра. По всему периметру наблюдается смещение отмостки от здания местами на величину до 30 мм. Со всех сторон здания имеются трещины в отмостке, проседание отдельных участков отмостки. В образовавшиеся трещины и щели между зданием и отмосткой поступают атмосферные осадки, происходит увлажнение грунтов основания. Техническое состояние - неработоспособное, требуется замена отмостки после закрепления грунтов.
