Экспертиза помещений квартиры

Обследование помещений квартиры[]

Раздел II. Техническое описание Квартиры.

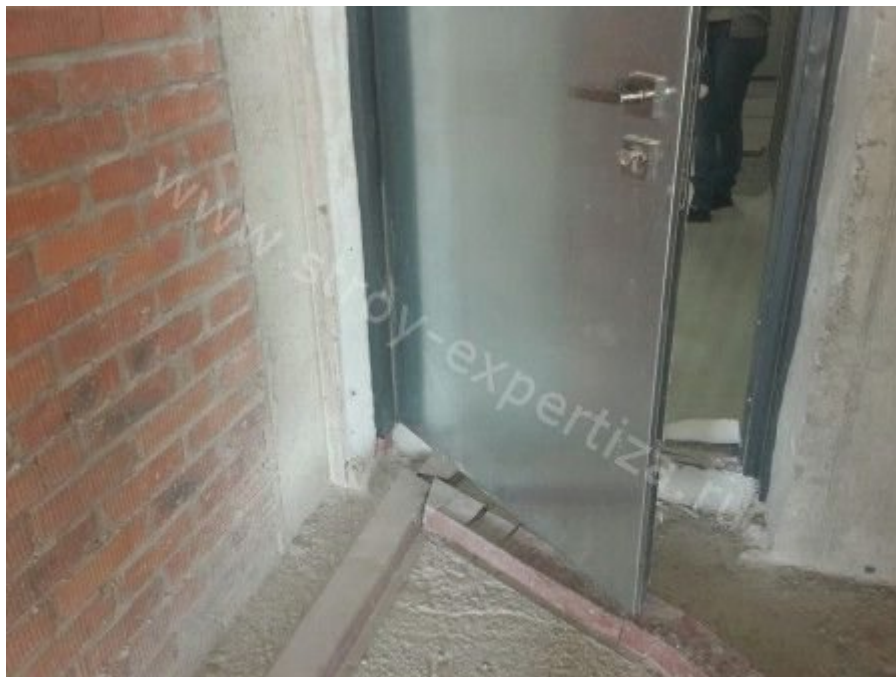
Фото 1

- на входной двери с высококачественной декоративной отделкой с внешней стороны, с внутренней стороны отсутствует сменная временная панель. Вместо временной панели установлен лист предположительно из оцинкованной стали, однако договором предусмотрена входная дверь с внутренней сменной временной панелью (фото 1).

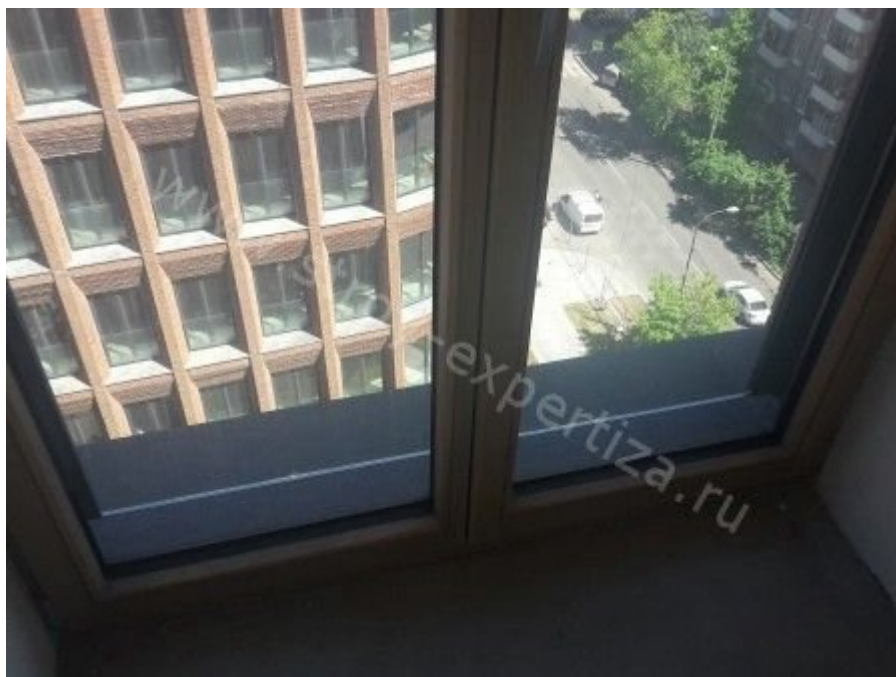
Фото 2

- два окна в лоджии выполнены из однокамерного стеклопакета (фото 2). Согласно Договору все окна должны быть выполнены из двухкамерных стеклопакетов в переплетах из твердых ценных пород дерева. Установленные в квартире окна - деревянные, снаружи и изнутри - дерево (натуральный дуб), без алюминиевой облицовки рам и коробки, внизу окон установлены металлические отливы, тип остекления - двухкамерный стеклопакет, за исключением двух окон лоджии. Снаружи окна грязные, имеются небольшие царапины на деревянных переплетах. Остекление третьего окна справа (от входа) имеет царапины снаружи, стекло пятого окна имеет скол изнутри.

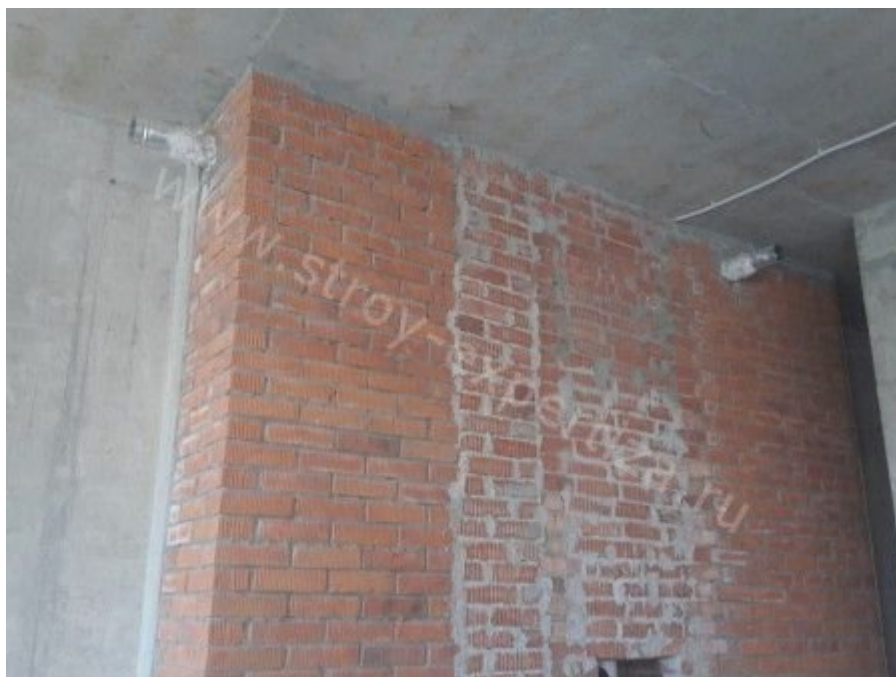
Φοτο 3

- не выполнена вытяжная вентиляция из помещений кухни, санузла и ванной комнаты, за исключением оконечных устройств (фото 3).
- не выполнен телевизионный ввод, в квартиру, заведены пустые гофрированные трубки (фото 4).
- не выполнены два ввода кабелей для внешней телефонной сети (фото 4).
- видео-домофонная связь сети Многоквартирного дома с установкой оконечных устройств не работает (фото 5).

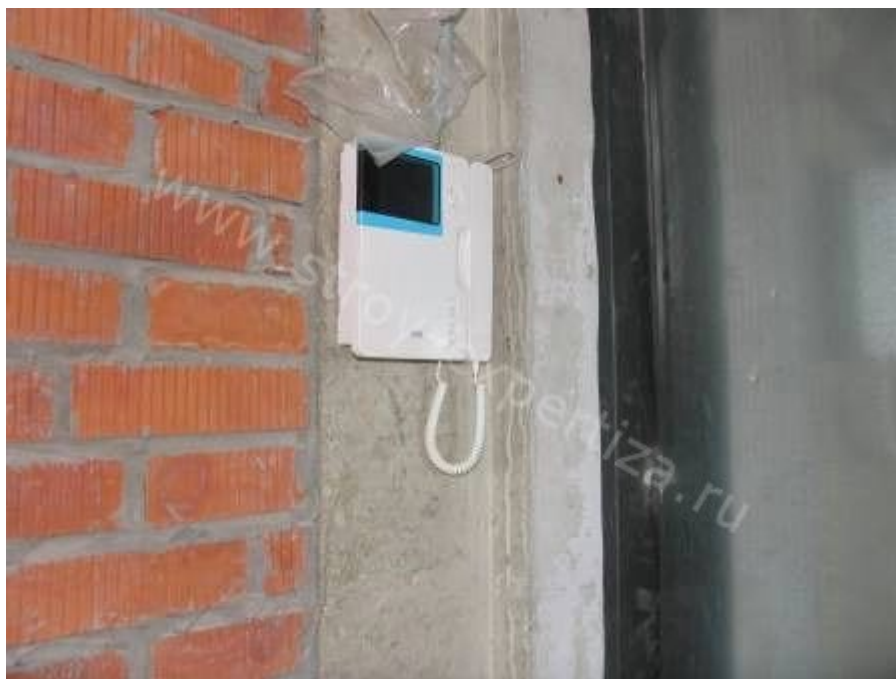
Фото 5

Отсутствует оконечное устройство на входе.
