Экспертиза и оценка ущерба от залива помещения

Строительное обследование от ущерба имуществу залива помещения таун-хауса[]

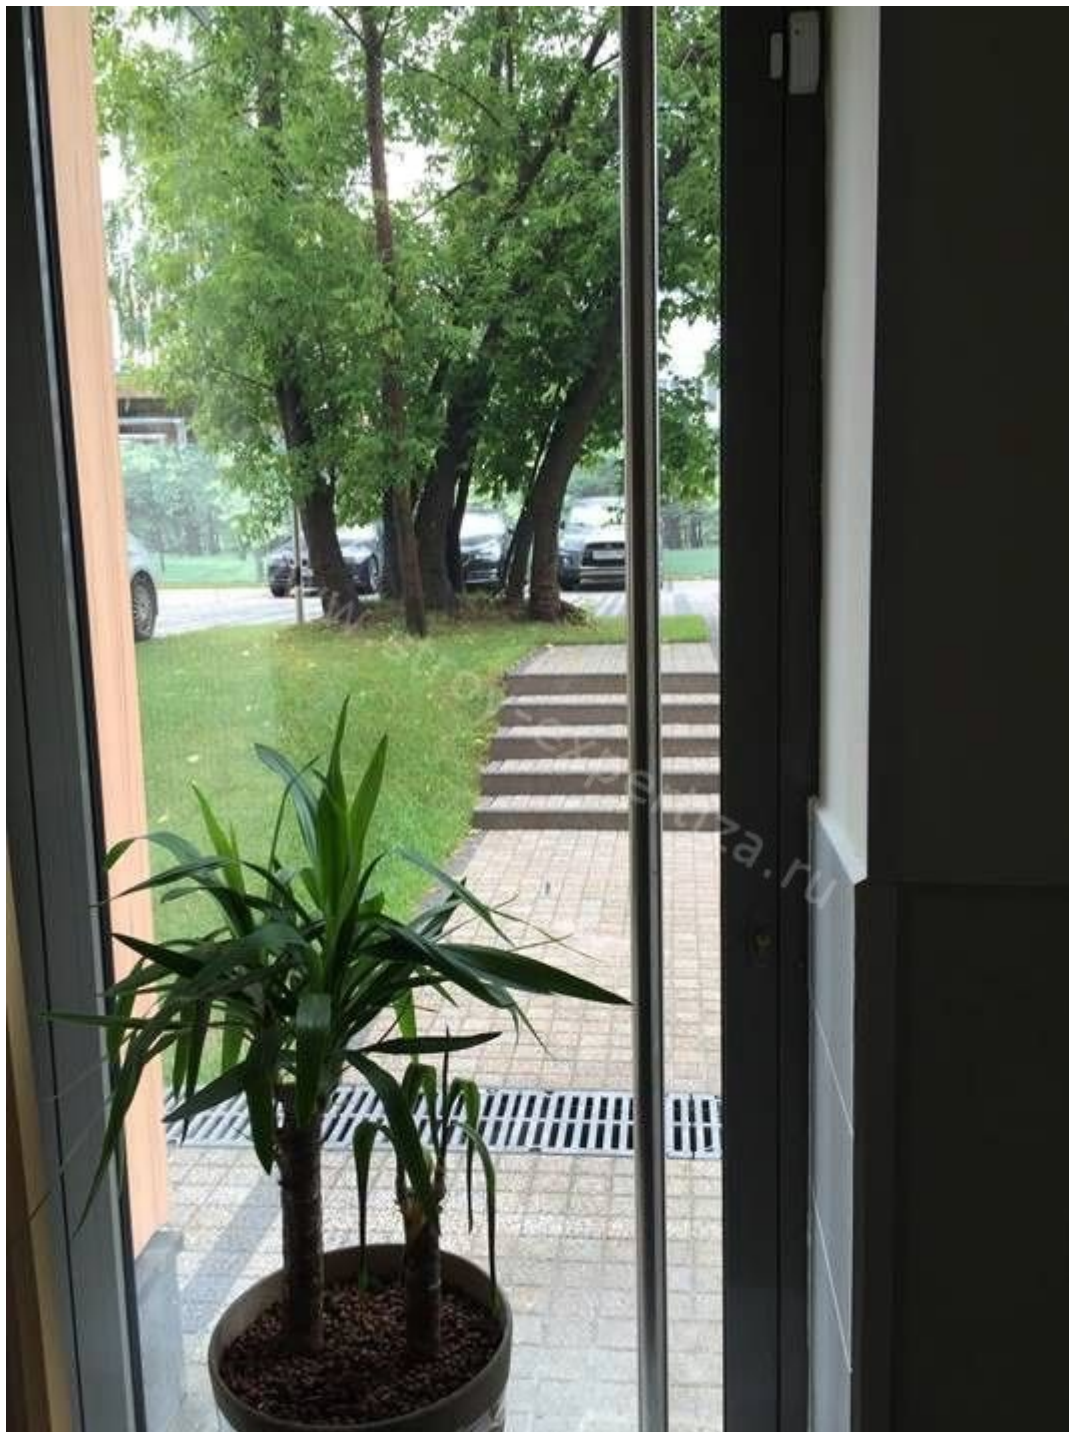
Фото 5

При исследовании причины залива экспертом были изучены фото - видеоматериалы, переданные представителем Заказчика. На представленных видеофайлах видно как дождевые воды поверх переполненного лотка ливневой канализации стекают в помещения таун-хауса. Следовательно, исходя из представленной информации: видеофайлов, заснятых в период возникновения залива помещений, эксперт делает вывод, что одной из причин залива является нарушения при организации уклона и установки ливневой канализации, проходящей по периметру здания по границам отмостки до 1 метра от стен исследуемого таун-хауса (Фото 5).

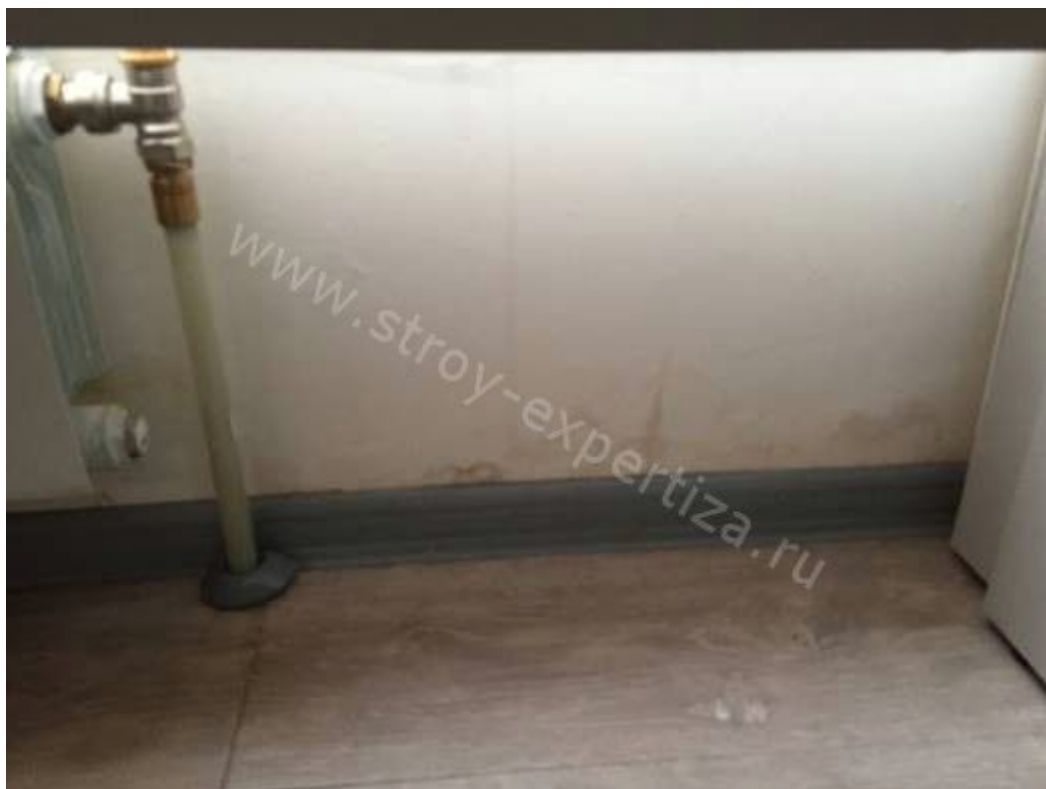
Фото 6

Экспертом при обследовании зафиксированы многочисленные подтеки и отслоения обоев от стен, примыкающих к оконным проемам в нескольких помещениях таун-хауса (Фото 6,7).

Попадание дождевых вод через оконные проемы свидетельствует о нарушениях при устройстве примыкания навесного вентилируемого фасада к оконным блокам. Экспертом так же был составлен локально-сметный расчет на ремонтно-восстановительные работы.
