Экспертиза обрушения подвесного потолка

Экспертно-диагностическое обследование подвесного потолка[]

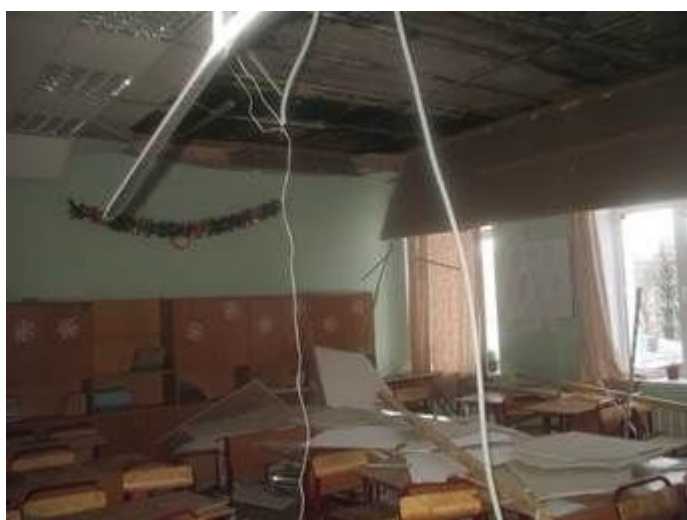
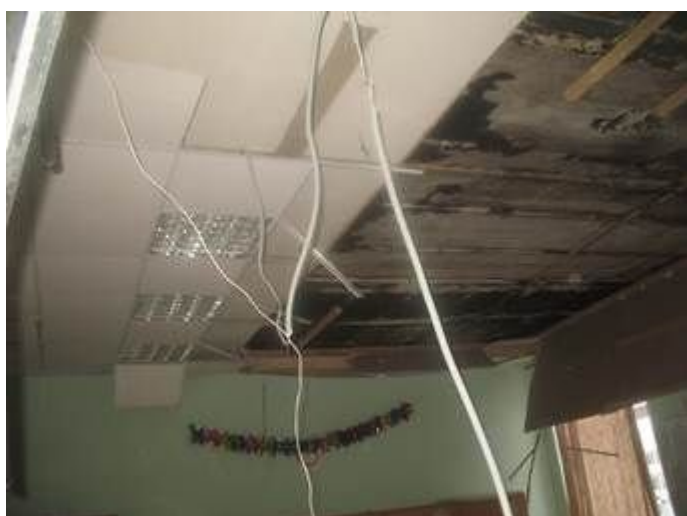
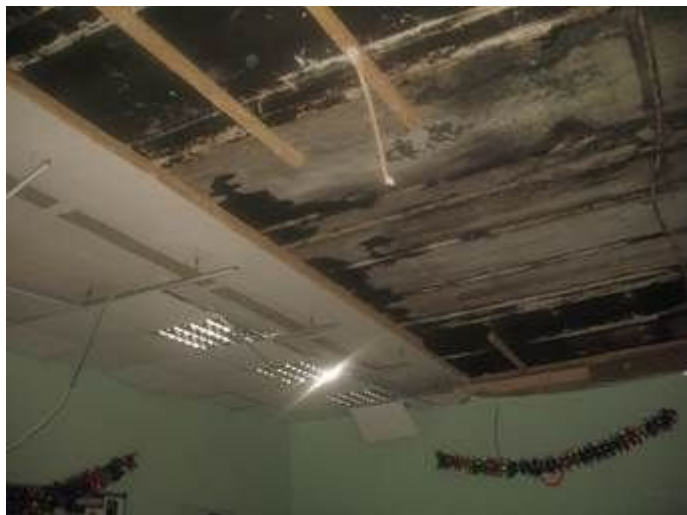
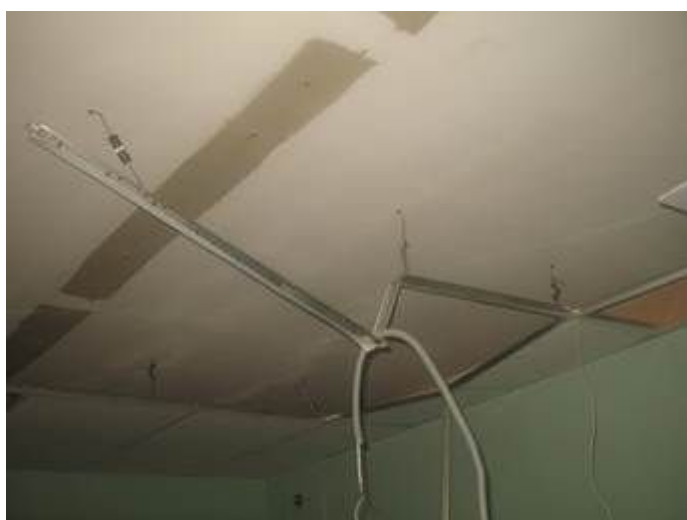
В аудитории №405 зафиксировано обрушение конструкции подвесного потолка «армстронг» (фото 1-4). В качестве лицевых декоративно-отделочных элементов применяются гипсокартонные плиты размером 600х600х12мм. Подвесные потолки выполнены из лицевых декоративно-отделочных элементов по несущим конструкциям, выполненных из алюминиевых направляющих.(фото 5, 10)

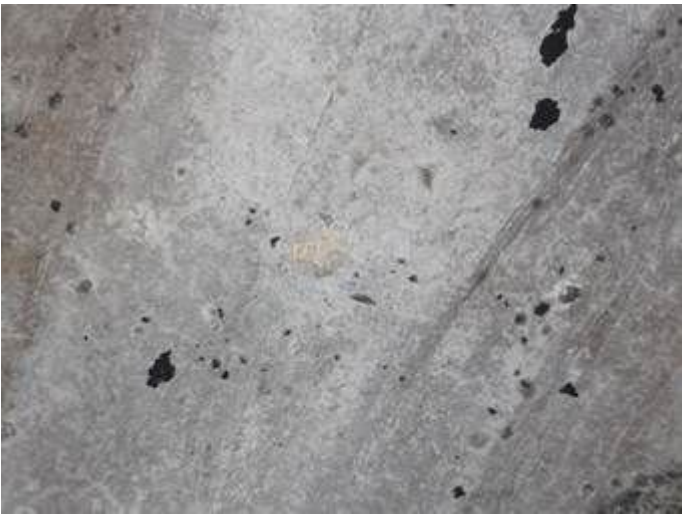
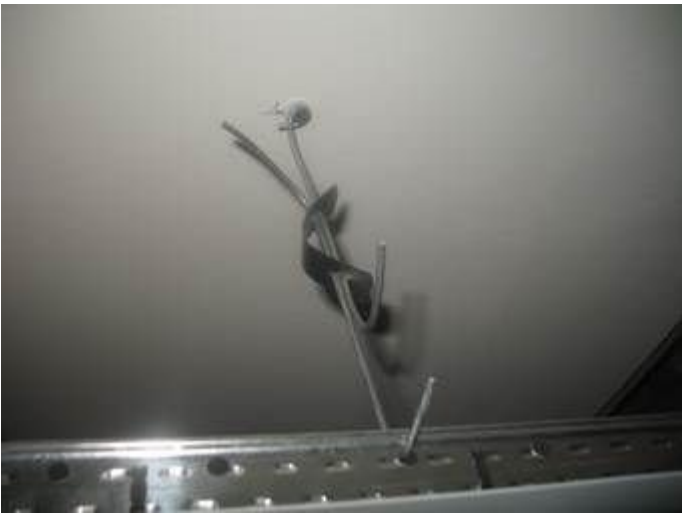
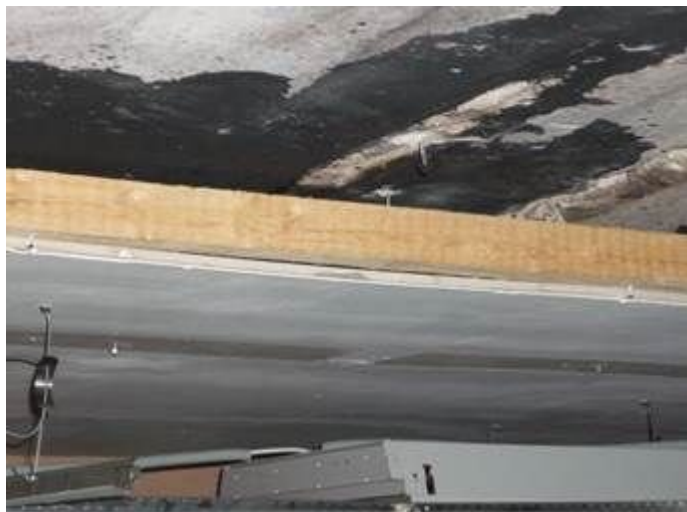
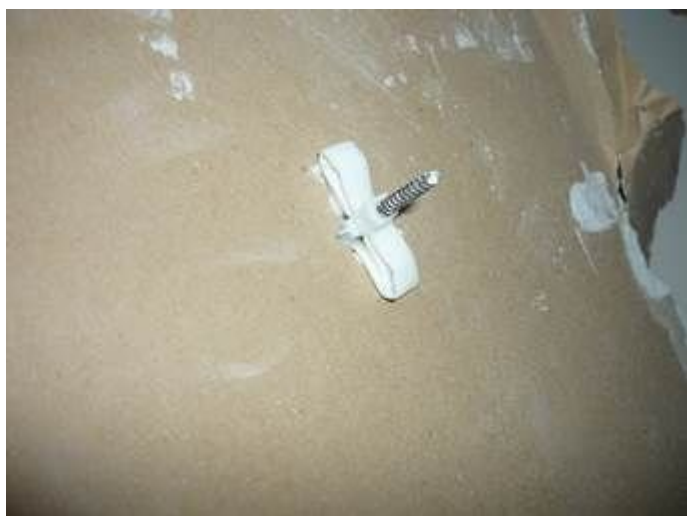
Элементы каркаса подвесного потолка к основным несущим и ограждающим конструкциям зданий крепятся с помощью подвесок из оцинкованной проволоки, которые имеют узлы и детали крепления к гипсокартонному листу, который крепится при помощи самонарезных шурупов к деревянному брусу сечением 50х50, закрепленному к железобетонной плите гвоздями длиной 100мм в деревянные пробки забитые в устроенные отверстия плиты. (фото 6-9).

Согласно ВСН 28-95 Инструкция по технологии монтажа и отделке подвесных потолков промышленными методами :

Крепление подвесок к основным конструкциям здания производят в зависимости от

конструкции перекрытия: к железобетонной плите перекрытия - с помощью кронштейнов, которые пристреливаются к плите дюбель-гвоздями, и с помощью распорных и закладных деталей ; к стальным конструкциям - с помощью хомутов или болтов; к деревянным перекрытиям - на гвоздях, шурупах и скобах.
