Обследование апартаментов[]

Строительное обследование апартаментов[]

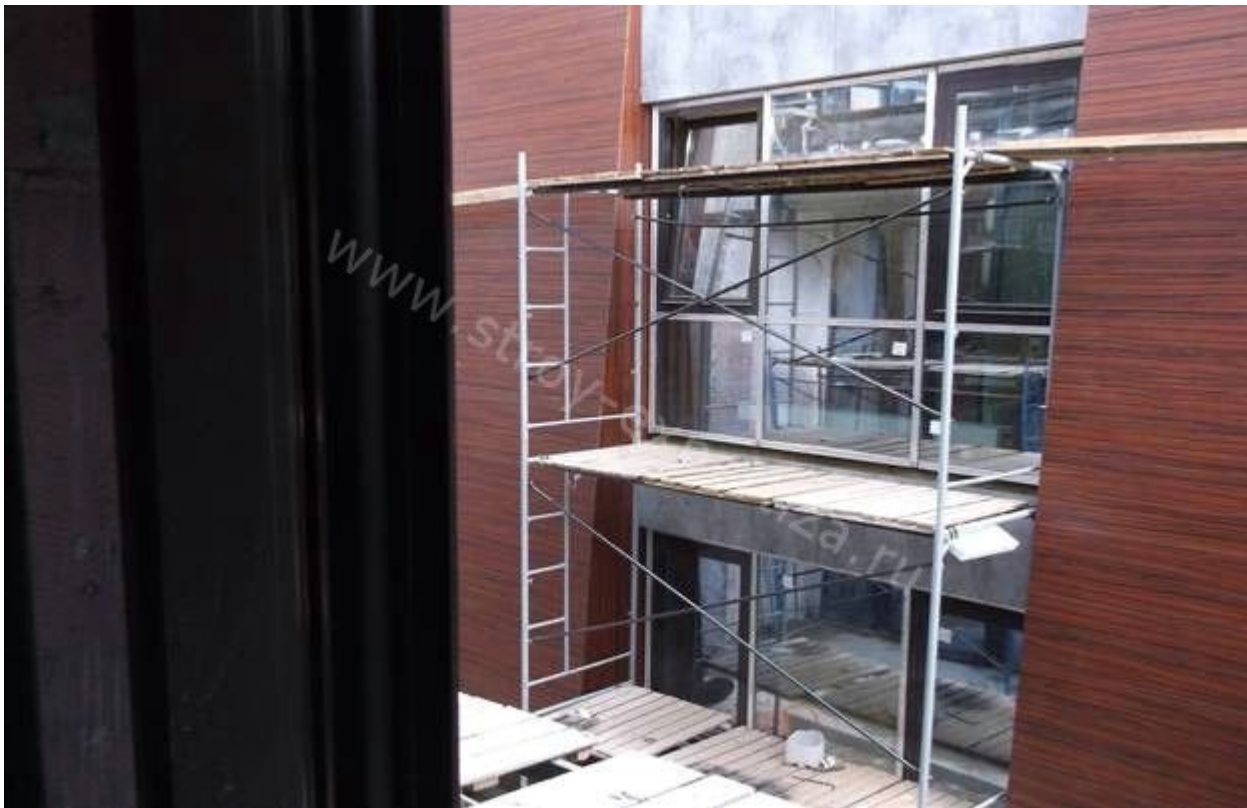
Фото 1

Апартаментов № 220 и № 221 расположены на 2-ом этаже жилого здания. Из окна апартаментов № 220 и № 221 на расстоянии 5,15м достраивается здание в три этажа (со слов заказчика предполагаемый фитнес- клуб), которое полностью закрывает весь обзор во двор (из окна в окно). Следовательно, в апартаментах отсутствует не только солнечный свет, но и дневной. Проживать в квартире без искусственного освещения на протяжении всего светового дня не предоставляется возможным. Окна апартаментов шириной 6 (шесть) метров. Дневной приглушенный свет падает в квартиру на расстоянии от окна около 1-го метра, что составляет около 10-ти % от общей площади апартаментов (54кв.м). Рядом возвышающееся здание полностью затеняет апартаменты на 2-м этаже. (фото 1,2)

- отсутствует естественная освещенность апартаментов;
- отсутствует инсоляция апартаментов;
- расстояние между зданиями определяет грубейшие нарушения противопожарной безопасности.
