Предварительное обследование повреждений конструкции и дефектов[]

Строительное обследование повреждений[]

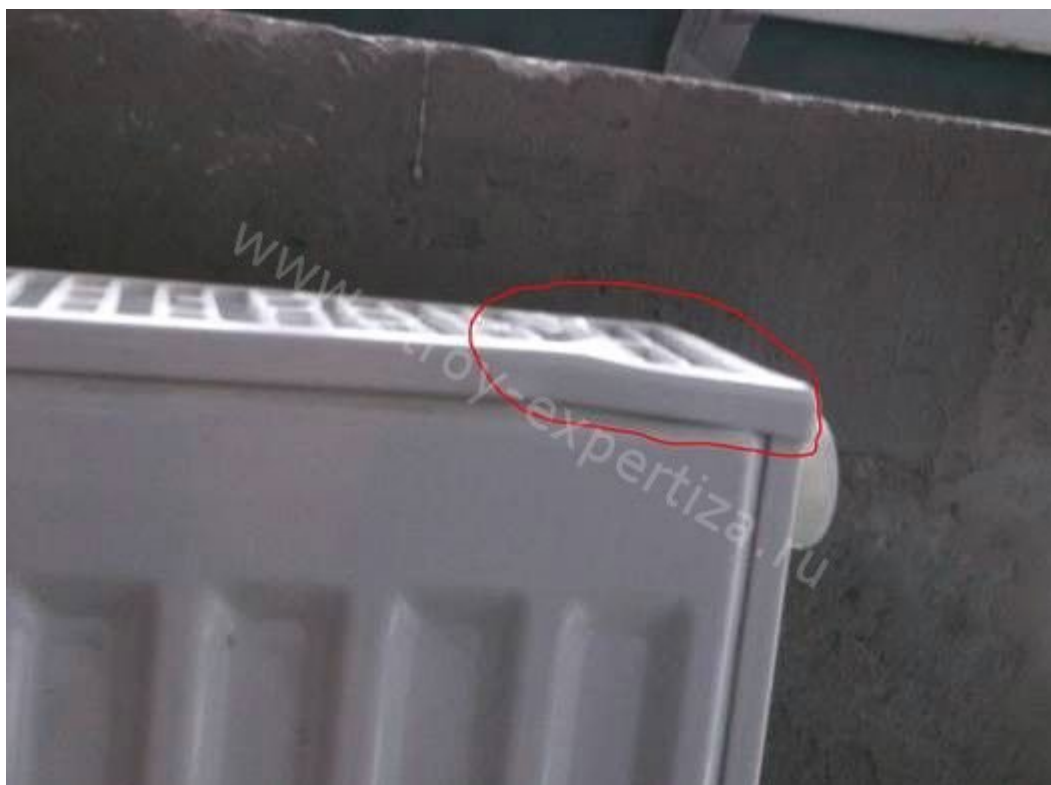
Фото 1

- в полах помещений замечены углубления глубиной до 4 см;
- зафиксировано повреждение радиатора в жилой комнате (см. Фото №1);
- нарушена технология производства работ при установке системы отопления с нижней разводкой труб, ведущих к радиатору, в связи с чем возникает необходимость увеличения слоя песчано-цементной стяжки пола (см. Фото №2).
