Обследование лестницы

Осмотр конструкции лестницы[]

Дефекты конструкции лестницы, строительная экспертиза лестницы, покрытие конструкции лестницы, сварка элементов лестницы, экспертиза лестничных ступеней и площадок[]

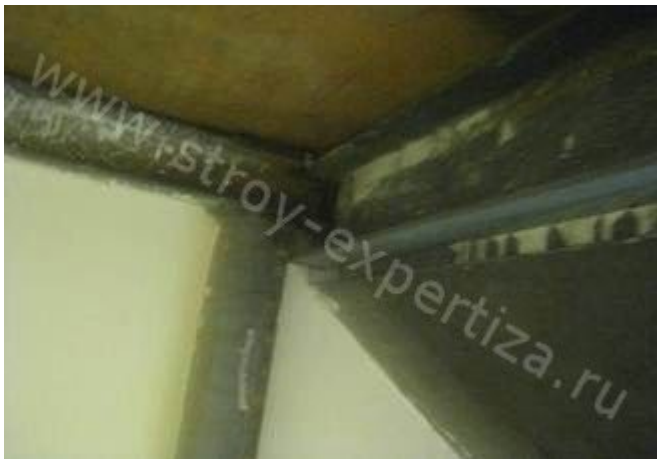
Фото 1

- отсутствие антикоррозионного покрытия конструкции (фото 1, 2, 3);
- при осмотре конструкций лестничных ступеней и площадок лестничных маршей зафиксированы дефекты в виде отслоения готового покрытия и разрушение бетона конструкции (фото 4-7);
- некачественная сварка элементов ограждения лестницы с неплотным прилеганием элементов друг к другу, с остатками шлака и наплывом расплавленного металла на сварных швах (фото 8).
