Осмотр аварийного участка системы водоснабжения квартиры

Осмотр аварийного участка на ГВС[]

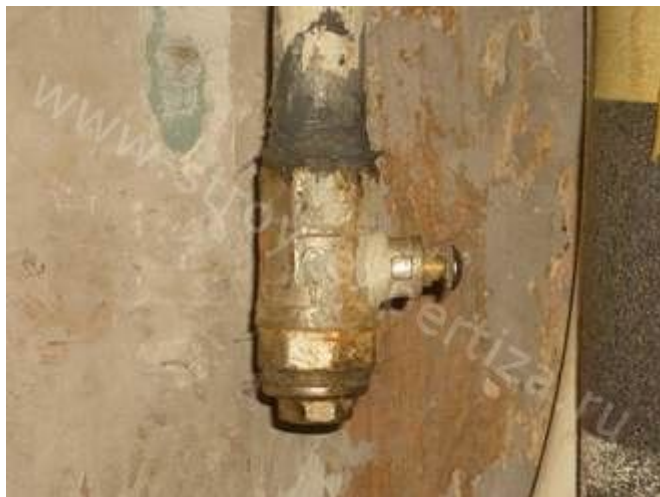
Фото 2

При осмотре установленного на врезку отремонтированного запорно-регулирующего крана (вентиля) по поверхности крана зафиксирован коррозионный налет (фото 2, 4).

Ремонт аварийного участка трубы выполнен с применением, со слов жильца, отремонтированного ранее сорванного вентиля, с восстановлением на нем резьбового соединения и установкой заглушки (фото 1 - 5). Со слов жильца, при устранении причины аварии ремонтной службой применен отремонтированный ранее сорванный вентиль. Данный факт подтверждается идентичностью окрасочного покрытия врезки и вентиля.

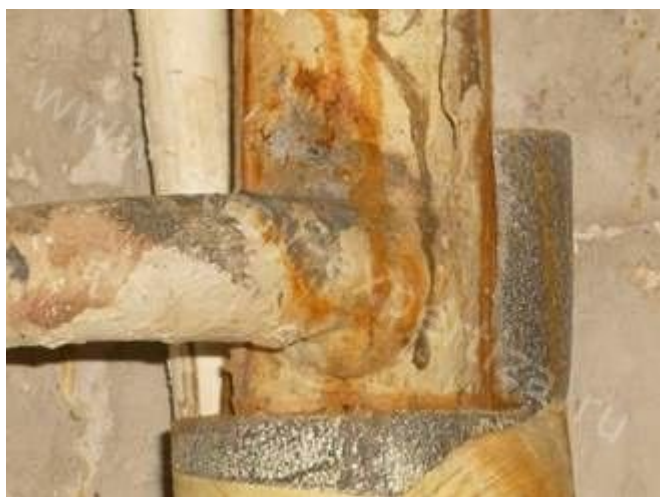
Фото 6

При осмотре в техническом шкафу ответвлений трубопровода от стояков общедомовой системы водоснабжения, зафиксировано наличие ржавых пятен, коррозии металла (фото 6 - 8).

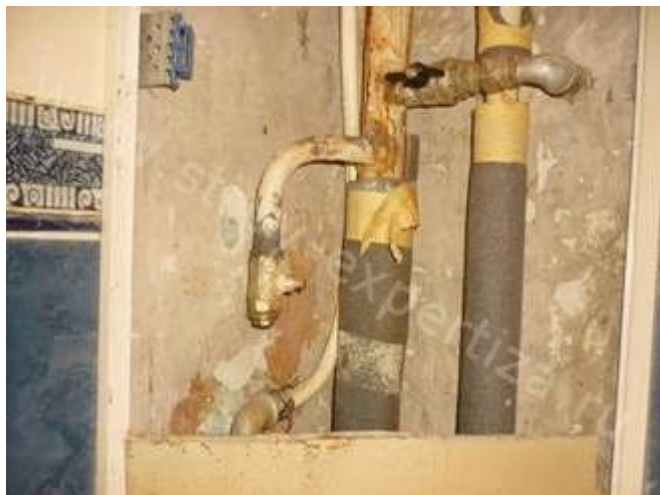
Φoto 1

При осмотре аварийного участка на старой врезке ГВС, а именно на примыкании ответвления трубопровода к запорно-регулирующему крану (вентилю) зафиксировано выполнение работ по обварке аварийного участка трубы силами обслуживающей организации (либо аварийной службы водопровода).
