Экспертиза отклонения стен и фундамента

Строительная экспертиза отклонения стен и фундамента[]

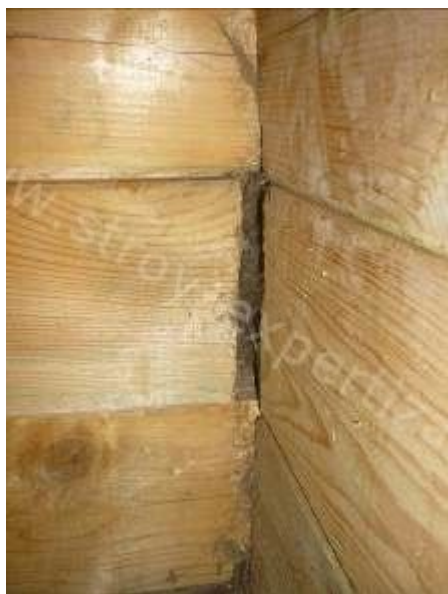
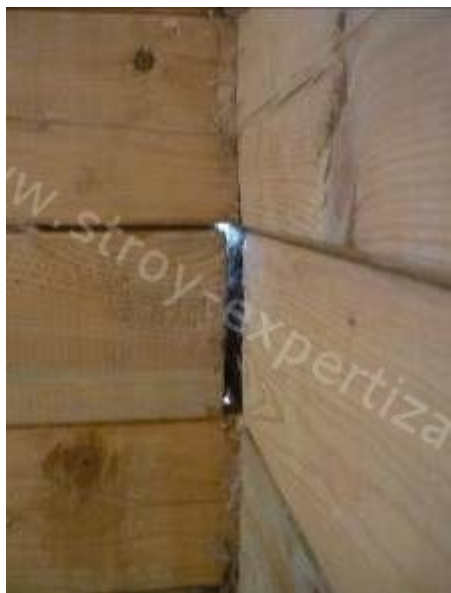
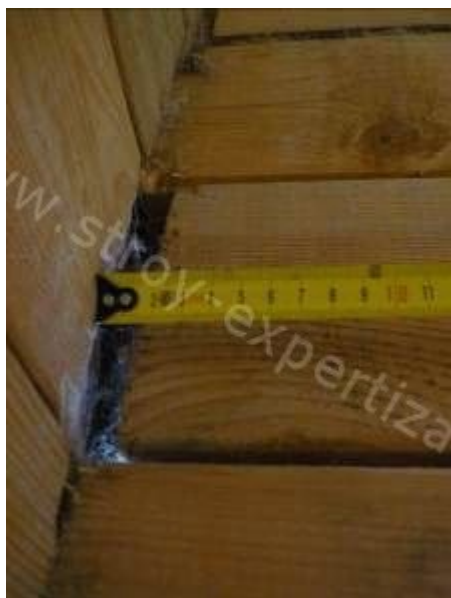
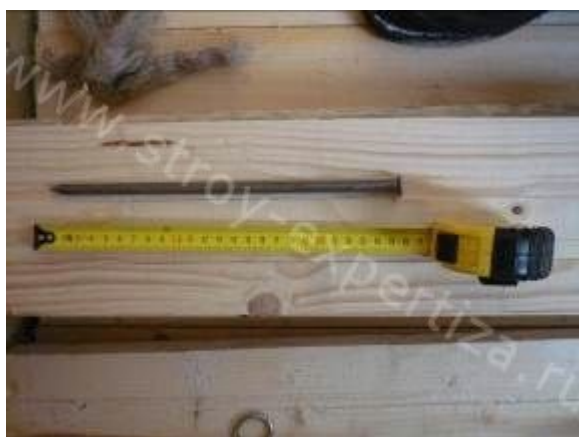
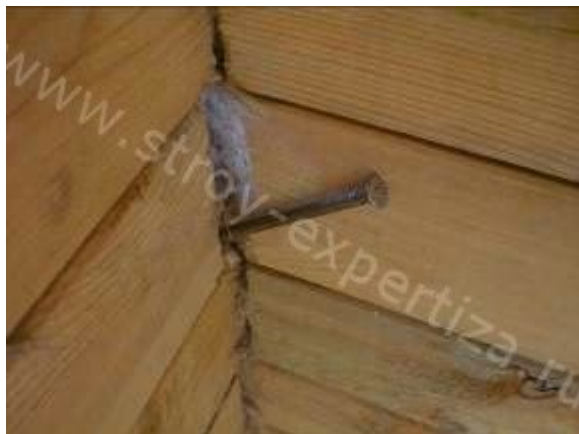
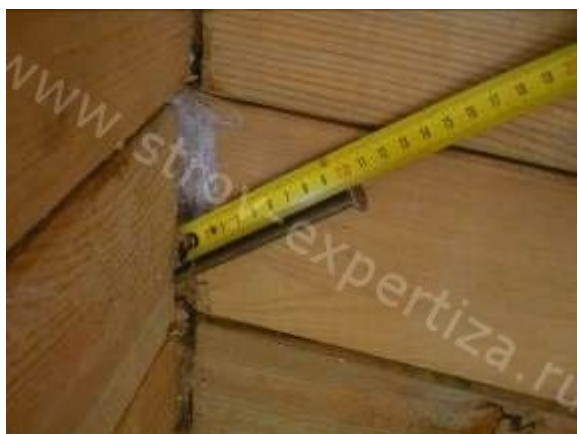
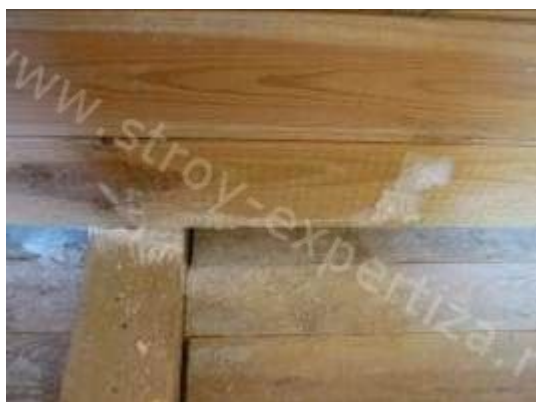
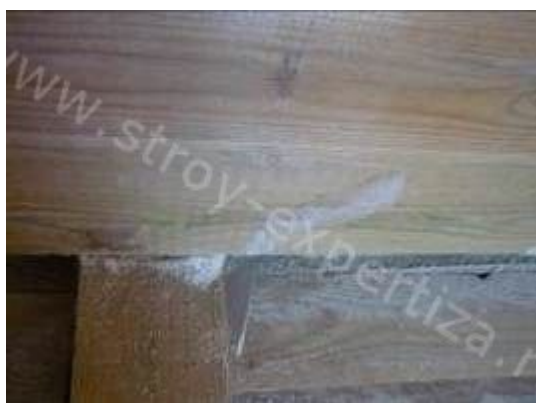
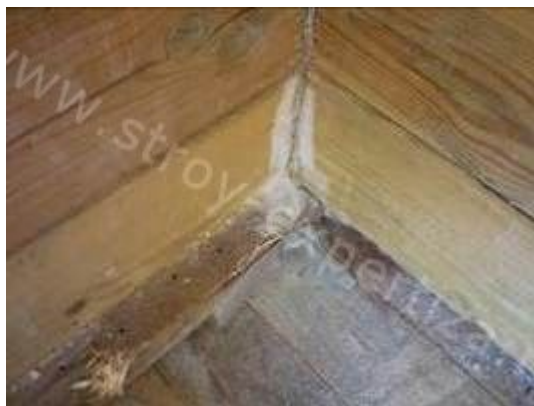
При проведении экспертно-диагностического обследования обнаружены сквозные щели в углах наружных стен.

На основании проведенного анализа полученных в результате обследования данных можно сделать вывод о том что, при выполнении строительно-монтажных работ были допущены нарушения технологии производства работ при возведении стен из бруса.

Наличие сквозных щелей в наружных стенах является критическим отклонением поскольку снижает сопротивление теплопередаче наружных стен, а также уменьшает объем использованного при строительстве бруса (см. фото 1 - 9).

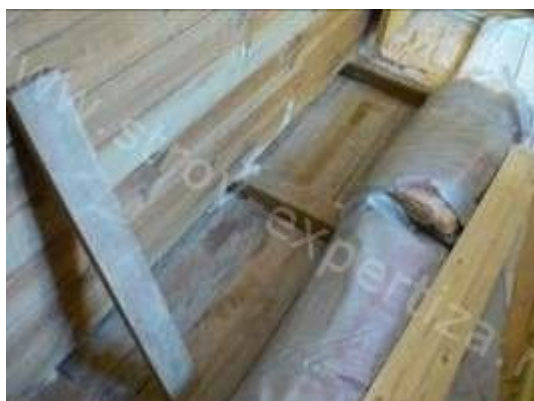
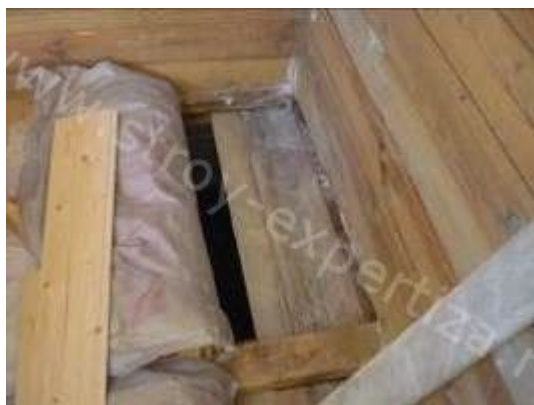
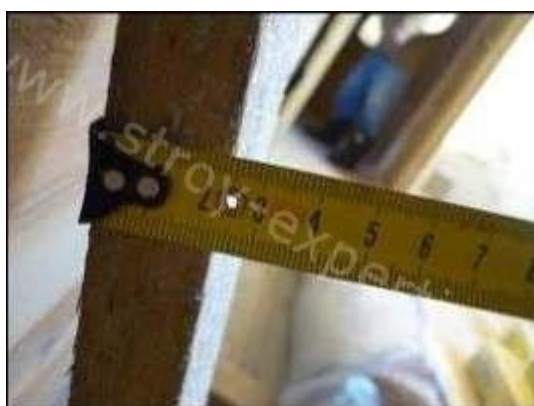
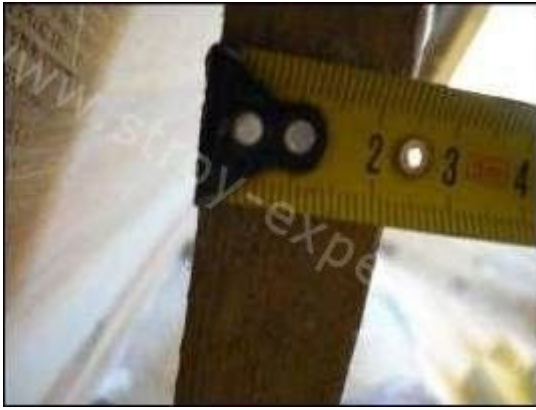
При обследовании конструкции «чернового пола» произведен анализ соответствия принятых при строительстве конструктивных решений требованиям нормативной документации.

В результате проведенного обследования не выявлено отклонений и дефектов которые бы ухудшали эксплуатационные показатели и не соответствовали требованиям предъявляемым к использованным пиломатериалам конструкции «чернового пола» (см. фото 10 - 13).
