Строительная экспертиза ангара

1.3 Описание объекта экспертизы - объектом экспертизы является ангар (литер Б) площадью 400 кв.м.

Таким образом, причиной обрушения ангара, площадью 400 кв.м., расположенного по адресу: город Москва, улица Обручева, владение №23 явилось:

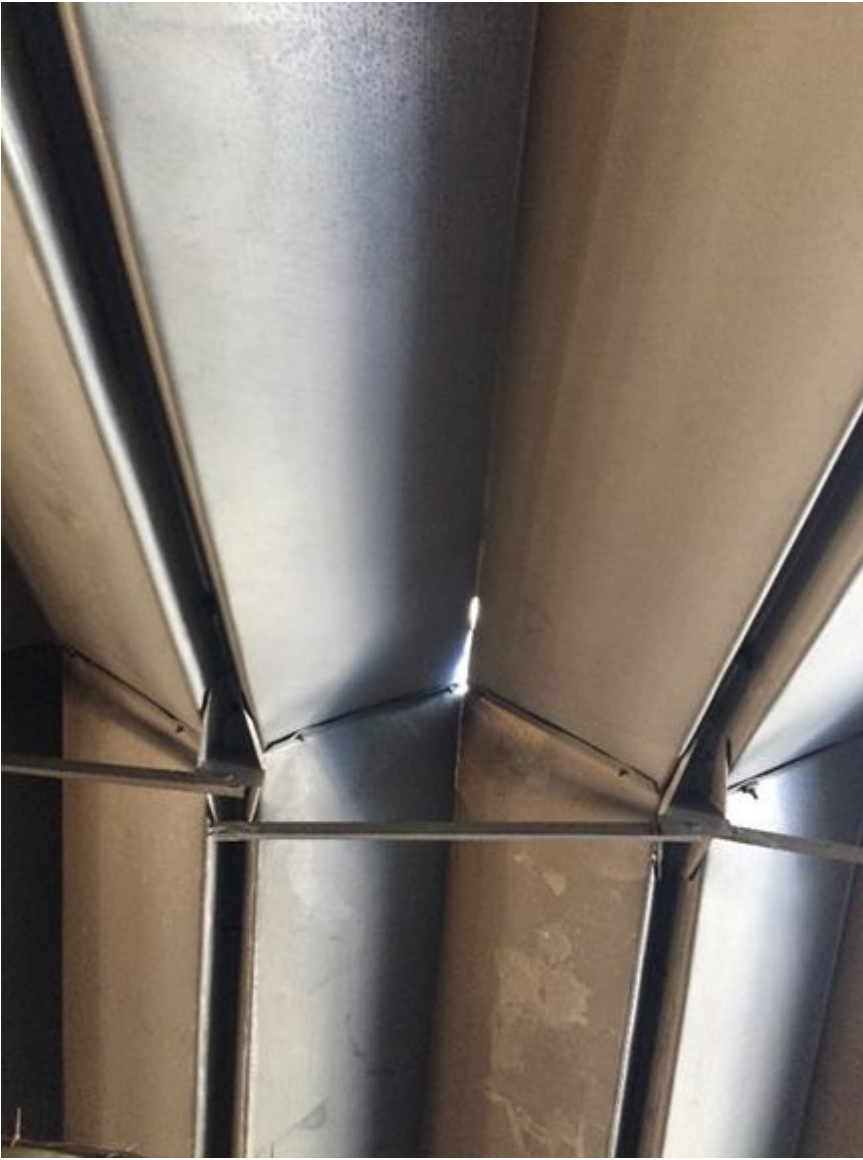
Фото №4

Однако, в рассматриваемом случае, данная технология не была применена вследствие того, что на период возведения (1960-1970г.г.) подобных типов ангаров данная технология не применялась. Как видно на фото №5, 8, 12, 13 листы гофрированного алюминиевого профиля соединены (скреплены) между собой только стальными болтами, при чем с шагом 1500 мм., т.е. на длину листа всего два соединения. Это, в свою очередь, снижает устойчивость бескаркасного ангара к условиям эксплуатации и внешних климатических факторов, как следствие, нарушение герметичности соединений листов между собой (см. фото №4).

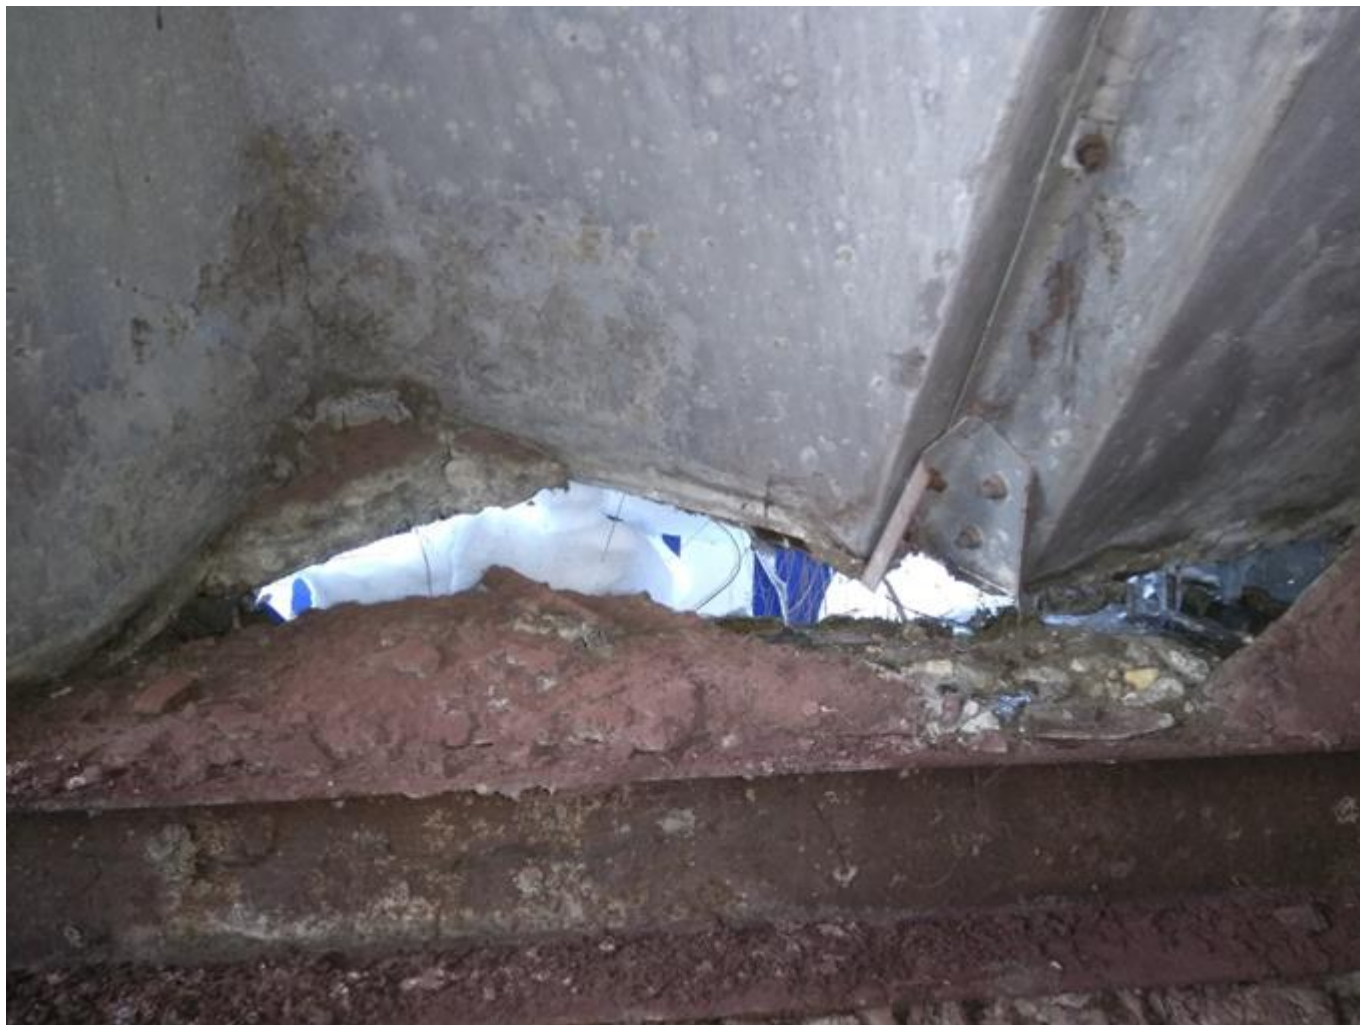
Фото №8

Принцип работы бескаркасного ангара на распор, т.е. конструкция стремится вывернуться на внешнюю часть (так называемый «эффект молочных зубов» - отсутствие прочной связи (либо ее нарушение) бескаркасного ангара с основанием фундамента). Данное следствие обуславливается наличием соединения бескаркасного ангара только лишь с металлическим швеллером (см. выше фото №8, 9, 10, 11).
