Выполнить экспертизу дефектов покрытия профилей конструкции и швов[]

Строительное диагностическое обследование качества работ[]

При диагностическом обследовании здания торгового центра на предмет соответствия качества выполненных работ действующим нормативным требованиям, зафиксировано следующее:

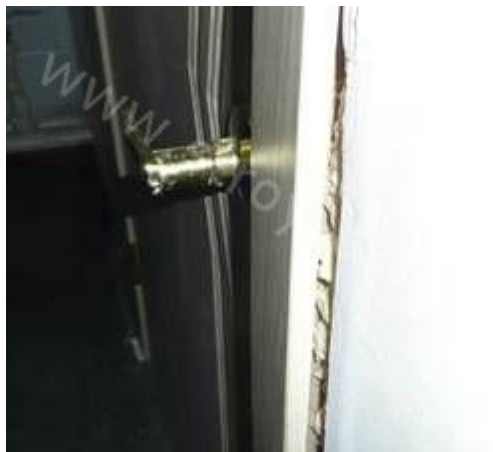
Фото 7

- деформации нащельников отделочного профиля в процессе монтажа (фото 1, 2);
- провис открывающихся элементов дверей, составляющий до 10 мм (фото 3);
- монтаж плинтусов выполнен с нарушениями, зафиксированные зазоры между плинтусом и стенами соответствуют от 5 мм до 23 мм (фото 4 - 6);
- плотные примыкания наличников к дверным коробкам отсутствуют, зафиксированы щели до 11 мм (фото 7). Плотного крепления дверных коробок к основанию проемов нет;
- потолки типа «Армстронг» выполнены с отклонением монтажа каркаса от вертикальной и горизонтальной плоскостей, геометрия в результате несоблюдения технологии разметки не выдержана. Зафиксированы многочисленные зазоры, отсутствие крепления профиля и провисания панелей (фото 8, 9);
- многочисленные растрескивания штукатурного слоя стен по вертикали (фото 10 - 12);

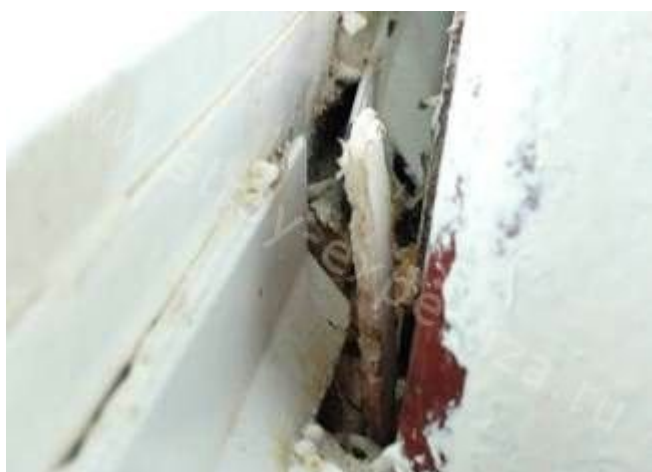
Фото 21

- металлический стержень, оставленный в металлоконструкции с целью выравнивания деформации при монтаже каркаса (фото 19);
- разрушение стяжки по линии сопряжения с наружными стенами, выполненными из сэндвич-панелей (фото 20);
- отсутствие монтажного шва оконного блока, отсутствие крепления элементов металлического профиля (фото 21);
- отсутствие болтового крепления, смещение конструкций относительно болтовых отверстий, полное или частичное отсутствие крепежа металлоконструкций каркаса здания (фото 22 - 25);

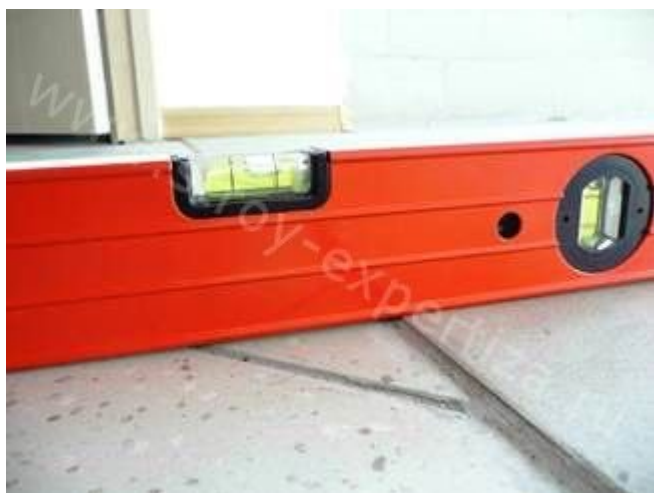
Фото 63

- отделочная поверхность конструкции крыльца, выполненная из керамогранита, не имеет основания по контуру отделки до 70 мм (фото 61, 62), что прогнозирует ее разрушение при динамической нагрузке;
- ширина швов между плитками зафиксирована различной - от 3 мм до 7 мм;
- уступы между плитками зафиксированы со значениями 2,5 мм - 4,0 мм;
- отклонения от горизонтальной плоскости покрытия, выполненного из керамогранита составляет до 10 мм (фото 63);
- готовое покрытие крыльца во многих местах не имеет заполнения плиточных швов. При простукивании покрытия зафиксированы характерные отличия по звуку, что говорит о наличии пустот с прогнозированием растрескивания покрытия;
- разрушение бетонного основания [крыльца](#) с ослаблением крепления закладных металлических деталей перильной конструкции с проявлением коррозии (фото 64);
