**Обследование балконной плиты для  
определения возможности  
остекления балкона**

Обследование балконной плиты для определения возможности остекления балкона по адресу: г. Москва, дом 20, кв. 38.

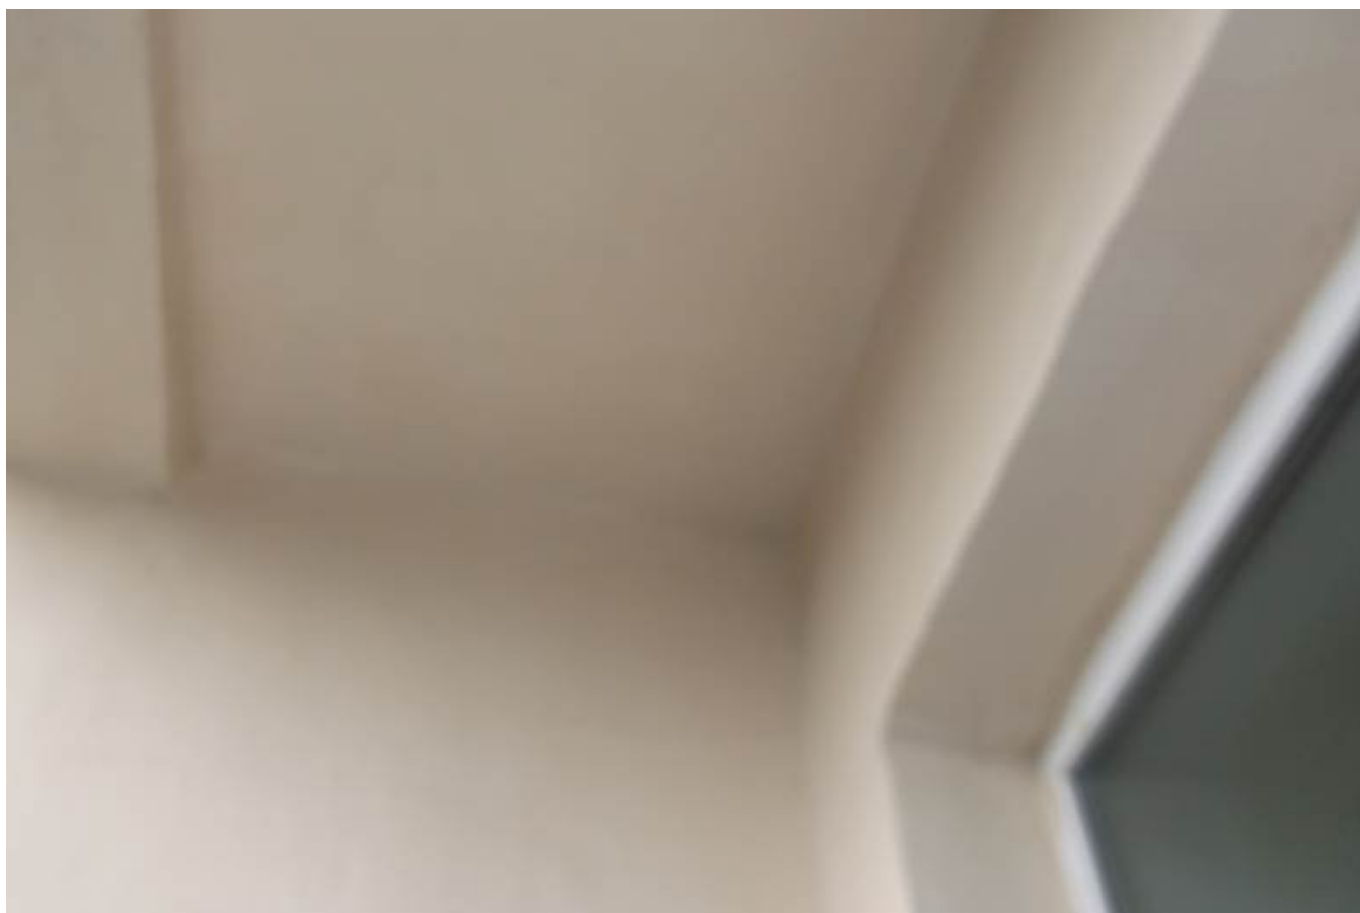
Фото №1. Состояние примыкания балконной плиты кв. 38 (вид с 6-го этажа).

Фото № 2. Примыкание балконной плиты кв. 38 к стене здания.
