Экспертиза кладки паркетной доски

Экспертиза качества кладки паркетной доски[]

Строительная экспертиза паркетной доски, обследование паркетного пола, обследование дефектов кладки паркетной доски, определение причин вздутия паркетной доски[]

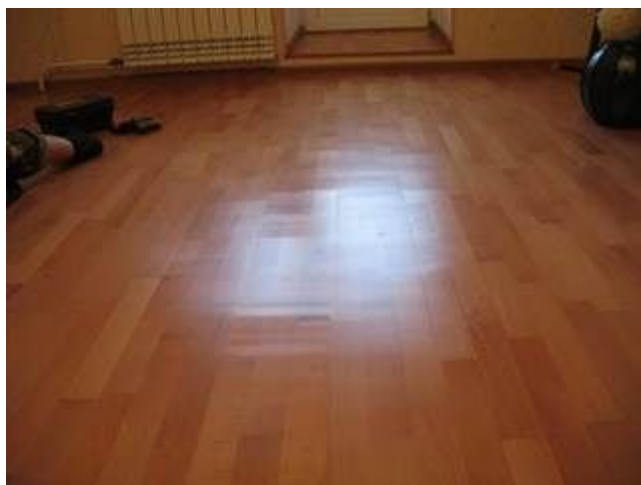
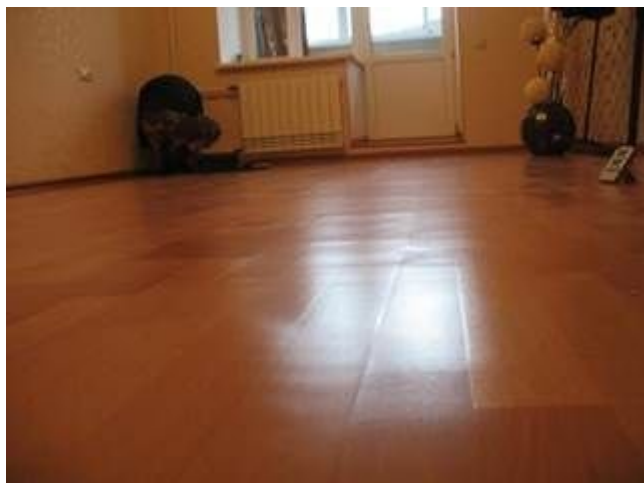
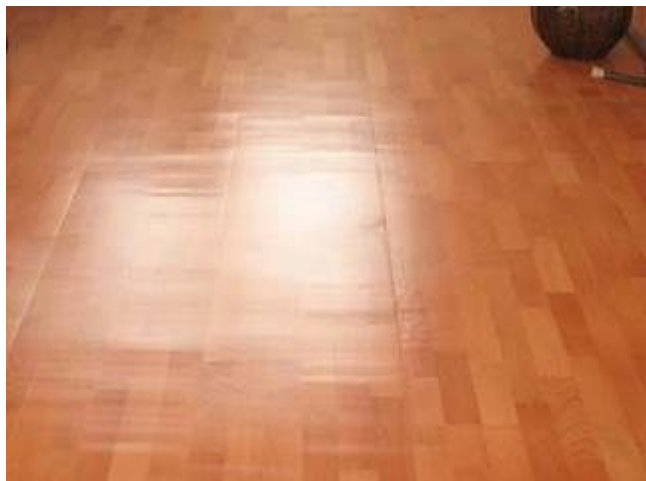
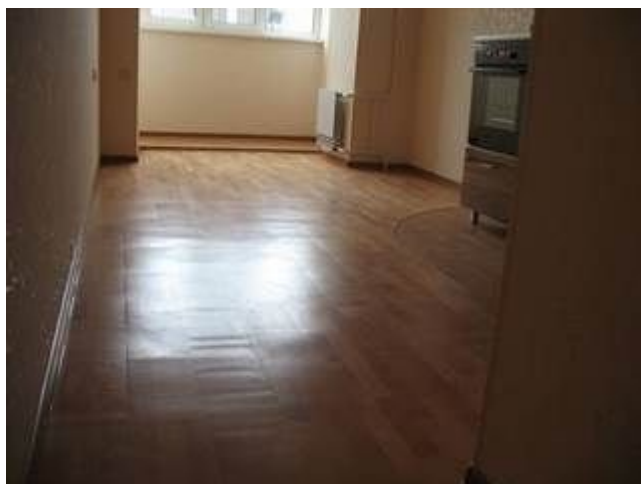
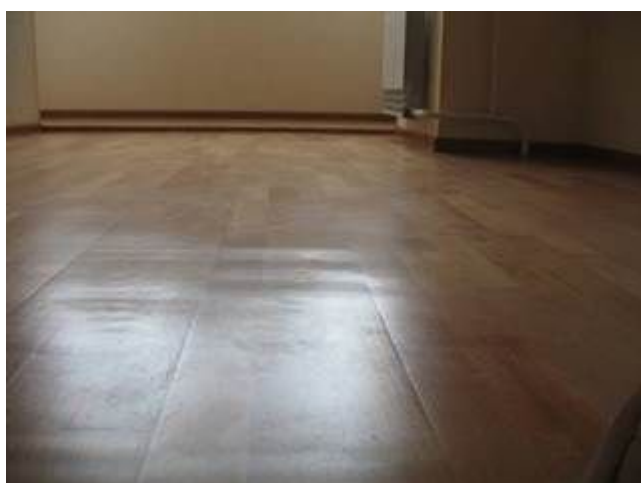
Уложенные паркетные доски имеют волнообразные вздутия (фото № 1-5), что является нарушением требований табл. 25, предъявляемые к готовым покрытиям пола СНиП 3.04.01-87 "Изоляционные и отделочные покрытия", согласно которым

Вздутие паркетных досок приводит к неровности напольного покрытия

При хождении по деревянному напольному покрытию (паркетная доска) имеется скрип.

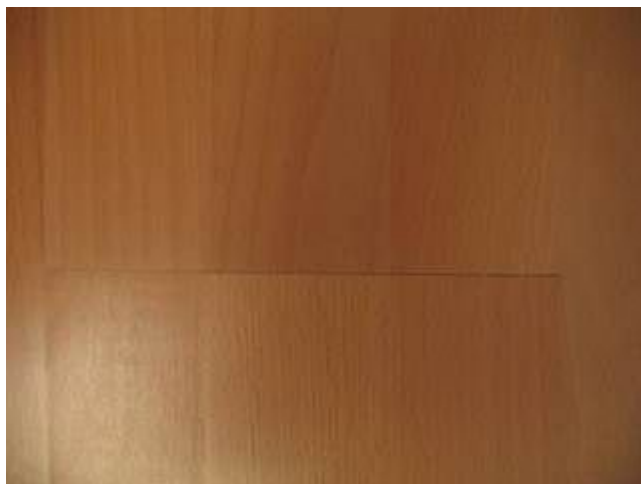
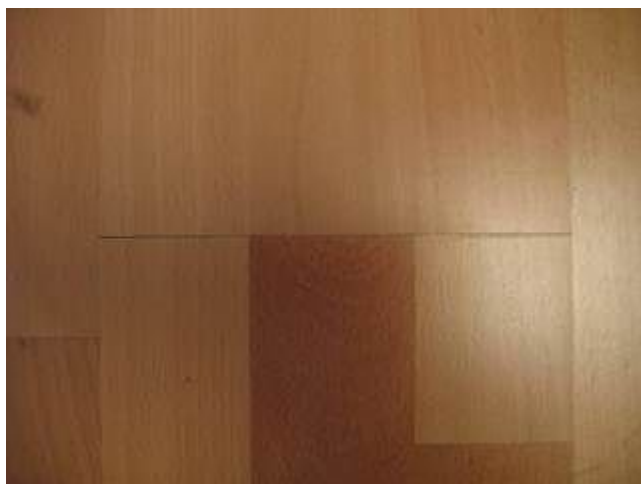
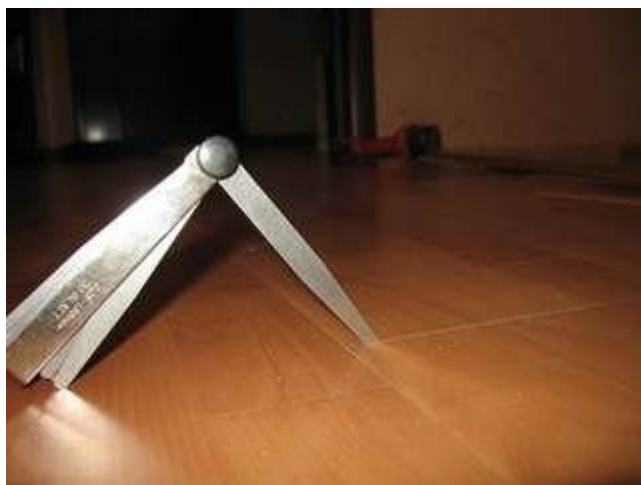
В поперечных стыках паркетных досок имеются неравномерные щели до 0,35 мм (фото № 6-8).

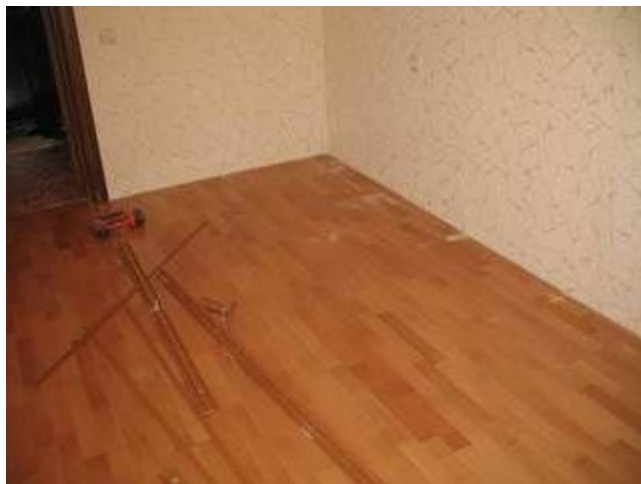
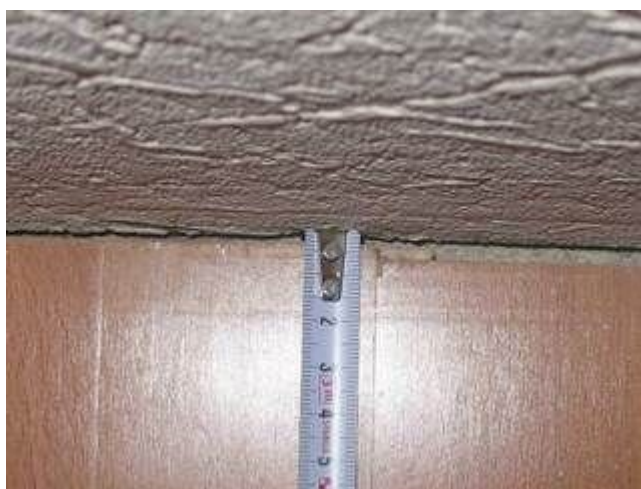
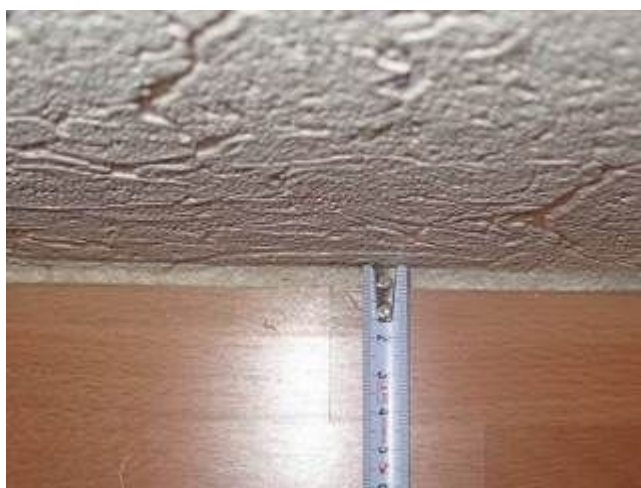
Зазоры в полах между напольным покрытием и стенами составляет $3,0 \div 7,0$ мм (фото № 9-11), что не соответствует требованиям ВСН 9-94/ДС «Инструкция по устройству полов в жилых и общественных зданиях», согласно которым «7.1.2. В полах из древесины зазоры между покрытием и стенами должны составлять 10...15 мм, чтобы не нарушалась звукоизоляция и чтобы покрытие свободно перемещалось при колебаниях относительной влажности воздуха в помещении».
