Техническое обследование покрытия

Техническая экспертиза размером и отклонений плитки на полу[]

Экспертное обследование покрытия плиткой[]

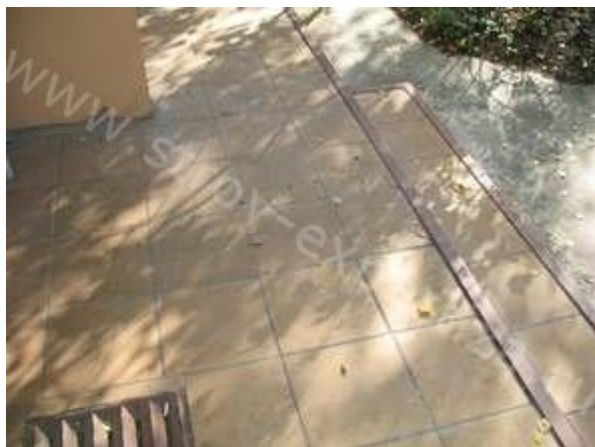
Фото 1

- рисунок ковра пола соблюден (фото № 1), что соответствует техническим требованиям;
- пятен, вздутий, выбоин и других повреждений покрытия пола не выявлено (фото № 1, 2), что соответствует техническим требованиям;

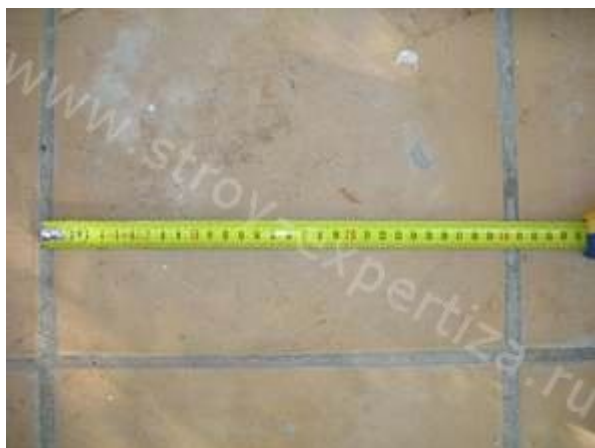
Фото 3

- размеры плиток 30x30 см, разницы по размерам отдельных плиток не выявлено (фото № 3), что соответствует требованиям к качеству применяемых материалов, а именно: разница между наибольшим и наименьшим размерами плиток одной партии по длине и ширине не должна превышать 3 мм для плиток размерами до 150 мм и 4 мм - для плиток размерами свыше 150 мм.
